Tilstandsrapport

Enebolig

Løkkaveien 29, 1911 FLATEBY

Befaringsdato: 26.02.2026

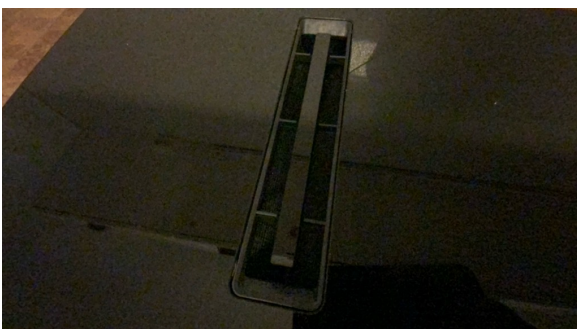
KJELLER > STUE/KJØKKEN

TG 2 Avtrekk

- Om mulig bør det etableres mekanisk/forsert avtrekk ut fra kokesonen.

Om mulig bør det etableres ventilasjonskanal ut i det fri fra ventilatoren for å sikre bedre luftkvalitet og redusere risiko for fukt og luktproblemer på kjøkkenet.
