# Tilstandsrapport

Enebolig

Løkkaveien 29, 1911 FLATEBY

Befaringsdato: 26.02.2026

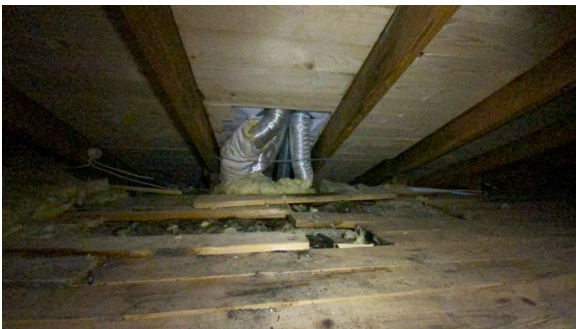
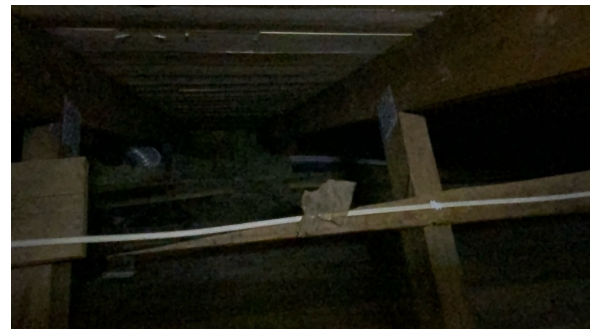
## Vurdering av avvik:

- Det er avvik:

Det var ingen klare tegn til kondensskader på kaldtloft befaringsdagen og derfor ingen tegn til skade. Dampsperre på eldre hus er ikke med dagens tetthet og varmluft kan ofte sige opp på kaldtloftet og kondens kan skapes. Derfor er det viktig med god lufting av konstruksjonen. Musesperre på eldre konstruksjoner må etableres med netting eller lignende for å unngå mus på loft.

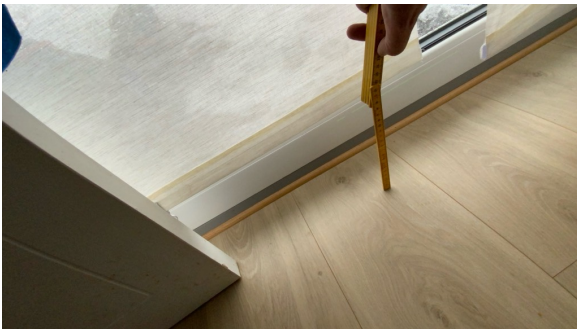
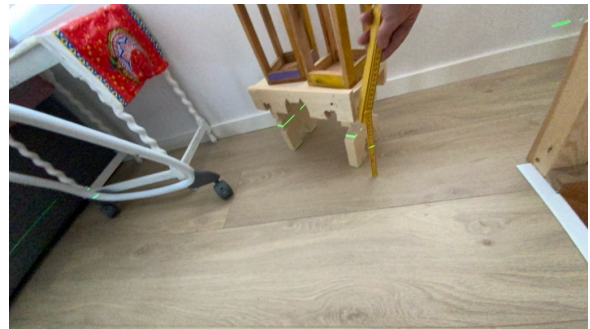
- Det er målt høydeforskjell på mellom 15-30 mm gjennom hele rommet. Tilstandsgrad 2 gis med bakgrunn i standardens krav til godkjente måleavvik.

Det ble målt ca 20 mm avvik i stue.

- For å få tilstandsgrad 0 eller 1 må høydeforskjeller rettes opp. Det vil imidlertid sjelden være økonomisk rasjonelt som et enkeltstående tiltak i en bolig som dette. Dersom boligen en gang skal renoveres, kan man vurdere slike tiltak.

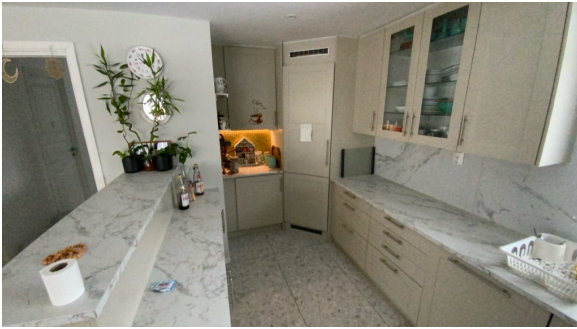
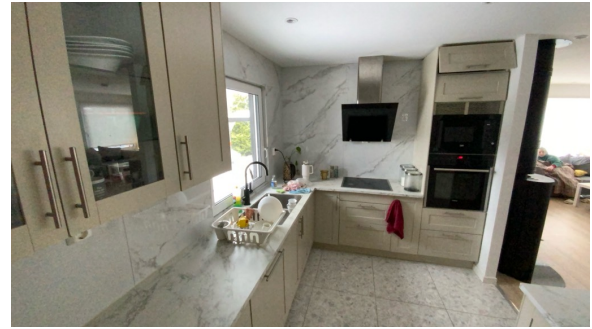
- Det er påvist skader på overflater/kjøkkeninnredning utover normal slitasjegrad.

Det er utbedret på skader for fronter. Disse er øvrigt noe synlig, så det må vurderes hva som er akseptabelt for den enkelte.

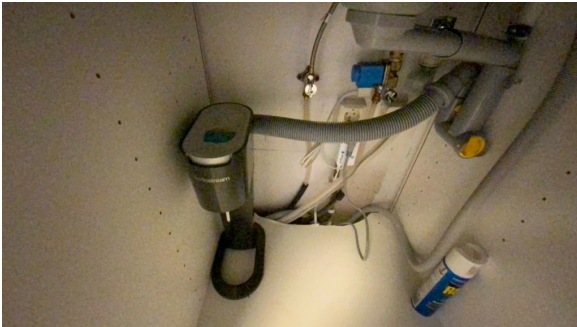
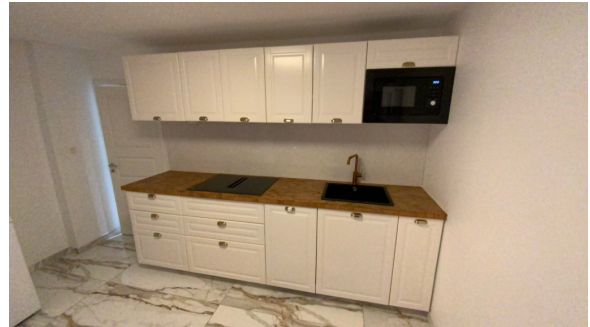
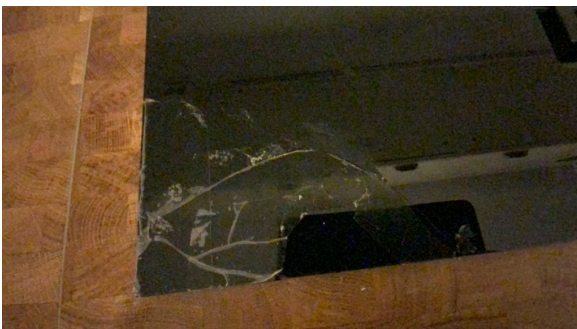
## KJELLER > STUE/KJØKKEN

- Det er påvist skader på overflater/kjøkkeninnredning utover normal slitasjegrad.

Induksjonstopp må skiftes da denne er sprekt og begrenset levetid med tanke på sprekt plate.
