# Tilstandsrapport

📍 Skullerudstubben 4, 1188 OSLO

# gnr. 162, bnr. 164

Befaringsdato: 26.04.2025

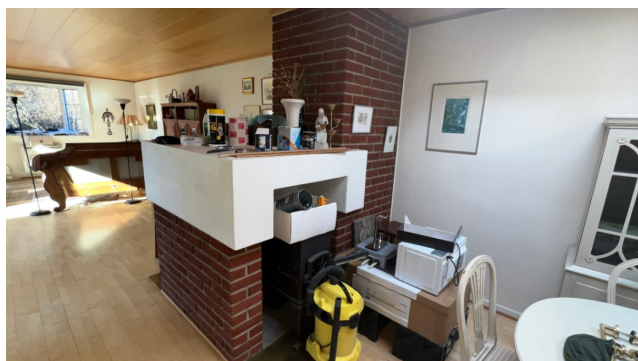
Det fremkommer at kjellerens konstruksjoner er bygget opp etter varierende metoder og materialbruk i takt med utvidelsen. Ifølge eier består ytterveggene mot terreng i hovedsak av betong, plastfolie (fuktsperre), lektet bindingsverk, isolasjon og overflatekledninger i plateprodukter.

Opplysninger om kjellerens oppbygging ble først fremlagt i etterkant av befaringen. Under befaringen ble det foretatt hulltaking i ett rom, hvor det ble avdekket en konstruksjon bestående av betong, isopor, gipsplate og malt strie. På grunn av denne oppbyggingen, med isopor direkte mot betong, var det ikke mulig å gjennomføre pålitelig fuktmåling i området. Basert på funn ved hulltakingen ble det antatt at tilsvarende oppbyggingsmetode var benyttet i øvrige deler av kjelleren. Ytterligere hulltakinger ble derfor ikke utført. Det gjøres oppmerksom på at variasjoner i konstruksjonsoppbygning i andre deler av kjelleren ikke kunne avdekkes på befaringsstidspunktet.

Det er etter dagens byggt tekniske prinsipper ikke anbefalt å plassere isopor (EPS) direkte mot grunnmur på innsiden, da materialet kan begrense fuksikringen og redusere muligheten for naturlig uttørking av konstruksjonen. Isopor er kapillærbrytende, men har lav dampmotstand, noe som kan føre til at fuktighet fra grunnen eller muren kondenserer på den kalde betongoverflaten bak isolasjonen. Dette kan over tid skape økt risiko for skjulte fukskader, mugg- og sopp utvikling, samt forringelse av konstruksjonens bestandighet og innneklimaet i kjelleren.

I trappeområdet utenfor rommet (mot garasje) ble det observert tegn til overflateavvik i form av saltutslag og avflassing av maling på murveggen. Saltutslag oppstår gjerne når fuktighet i konstruksjonen transporterer salter til overflaten, som deretter krystalliserer når vannet fordamper. Avflassing av maling kan være en følge av fuktvandring gjennom konstruksjonen, hvor vedheften mellom underlaget og malingen svekkes.

Det er også registrert saltutslag på betonggulv flere steder i kjelleren. På bakgrunn av de registrerte forholdene kan fuktproblematikk ikke utelukkes.

Det anbefales derfor å gjennomføre regelmessige inspeksjoner og vedlikehold for å forebygge fuktproblemer. Det bør også vurderes å bygge opp innvendige vegger etter dagens anbefalte byggemåter.

Ytterligere undersøkelse bør gjennomgås dersom formålet er å benytte arealene i kjelleren til boforhold grunnet innneklima.

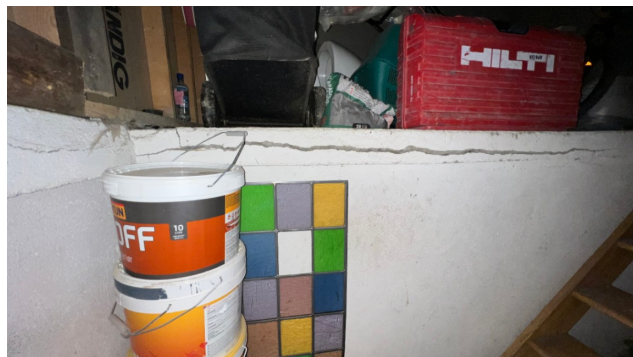
- Det er registrert horisontalriss som er symptom på jordtrykk.
- Det er registrert setningsskader/store riss/sprekker.

Det er også registrert sprekkdannelser i betonggulvet.

Kostnadsestimatet på kr 10 000–50 000 omfatter kun innhenting av spesialistbistand for videre vurdering av skadeomfanget på fundamentet, inkludert nødvendige undersøkelser. Estimaten inkluderer ikke eventuelle kostnader for utbedringstiltak. Det gjøres oppmerksom på at ytterligere undersøkelser kan avdekke behov for omfattende reparasjoner eller forsterkninger, som kan medføre vesentlig høyere kostnader.
