# Tilstandsrapport

Rekkehus

Frognerhagan 204 , 2322 RIDABU

Befaringsdato: 08.04.2026

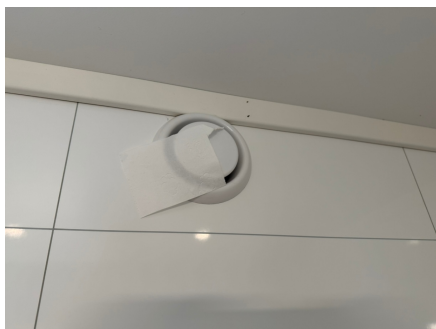
### ! TG 1 Ventilasjon

Det er balansert ventilasjon. Avtrekk er testet med papir og det registreres sug i kanalen.

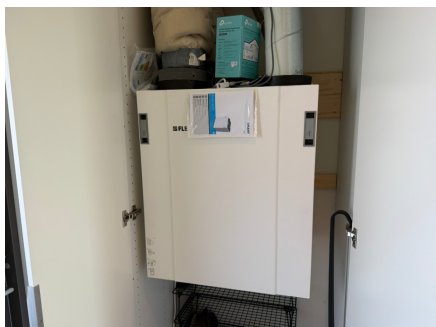
## TG 1 Ventilasjon

Balansert ventilasjon. Ventilasjonsaggregatet er plassert i kjøkkeninnredning.

Det ble ikke registrert behov for umiddelbare tiltak. For å sikre et godt inneklima så anbefales det at anlegg og kanaler rengjøres jevnlig. Filter bør byttes to ganger i året. Ventilasjonsaggregatet bør rengjøres en gang i året, og storrengjøringen av selve ventilasjonsanlegg- og kanaler bør ha en intervall på hvert fjerde-femte år.

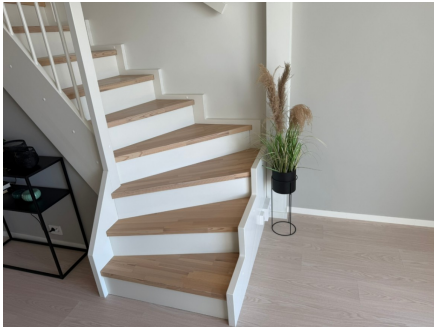
Det er ikke montert rekkverk i nedre deler av innvendig trapp. Forholdet medfører økt risiko for fall og personskaade ved bruk av trappen.

Det bør monteres rekkverk og håndløper på innvendig trapp for å redusere risiko for fall og sikre trygg ferdsel.
