Tilstandsrapport

Enebolig

Stenbruddveien 15, 1765 HALDEN

Rapportdato: 04.05.2025

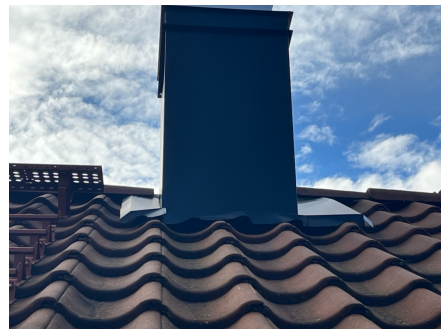
Sokkel beslaget på pipen er ikke tilpasset taktekkingen, beslaget ble trolig laget før ny tekking ble lagt. Avviket medfører at det kan drive inn snø og regnvann under beslaget.

Sokkel beslaget er ikke tilpasset taktekkingen

- Det må foretas tiltak for å lukke avviket.

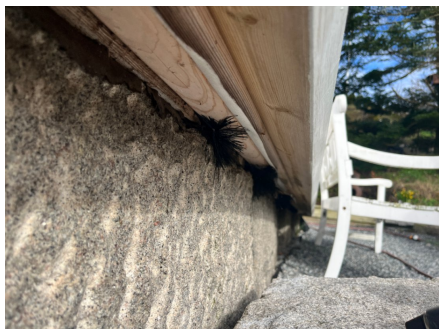
Det er ikke laget lufting i nedkant på vegger på vest og sørsiden av boligen og vindsperre mellom isolert utforming og opprinnelig kledning i bunn på veggen er ikke ivarettatt. Manglende lufting kan medføre at det oppstår råteskader på kledning og veggkonstruksjon, manglende vindtetting i bunn på veggen kan medføre trekk i isolasjonen slik at denne får redusert effekt.

Det er ikke laget lufting i nedkant på vegg på sør og vestvegg.

For å lukke avvikene må det gjøres tiltak for å utbedre luftingen, avvik på beslag og montere musesperre/klemlekte der dette mangler. Kledningen ved trappen bør kuttes slik at den ikke ligger ned under trappen, terreng bør senkes noe.

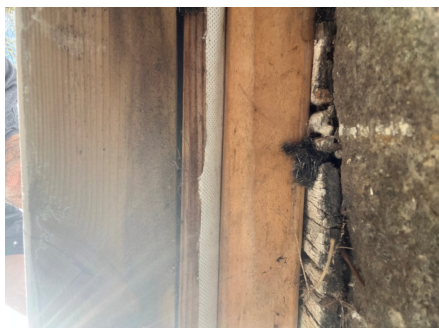
Vindtetting mot den gamle bordkledningen er ikke tilfredsstillende utført.

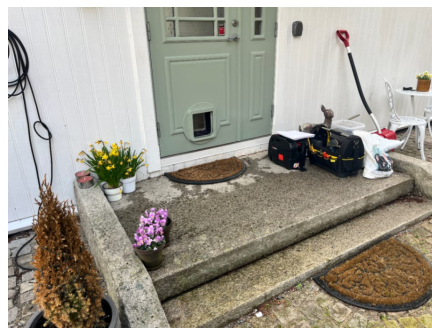
Kledningen er montert ned bak trappen, dette medfører økt risiko for råteskader på kledningen.

Kledningen er montert ned under overkant av trappen.

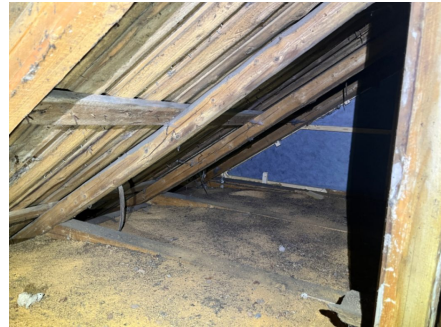
Det er ikke noen lufting av takkonstruksjonen, verken på rafter eller i gavelvegger. Manglende lufting kan medføre skader på konstruksjonene.

Ingen lufting mot rafter

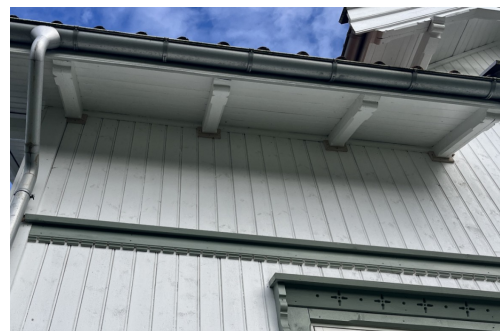
Ingen lufting på rafter.

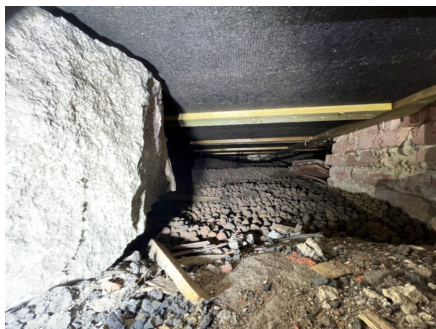
- Det er ikke adkomst til krypkjelleren og den er ikke undersøkt innvendig. Krypkjeller regnes for å være en risikokonstruksjon som er utsatt for fukt- og råteskader i bunnsvill, trebjelkelaget og andre tilstøtende konstruksjoner, på grunn av fuktighet fra grunnen og kondensering ved temperaturforskjeller. Selv om det ikke er avdekket tegn på skader, betyr ikke dette nødvendigvis at det ikke foreligger skader i eller i forbindelse med krypkjelleren.
- Det er ikke tilfredsstillende ventilering av krypkjeller.
- Det er for dårlig terrengfall vekk fra konstruksjonen.

Bilde tatt fra luke i vegg i kjeller.

Det bør lages bedre inspeksjons mulighet til arealet, slike konstruksjoner er å betrakte som risiko konstruksjoner og har ofte råteskader og skader forårsaket av insekter. Ytterligere undersøkelser anbefales.

Tiltak for å bedre ventileringen og etablere fall på terreng bort fra muren anbefales.

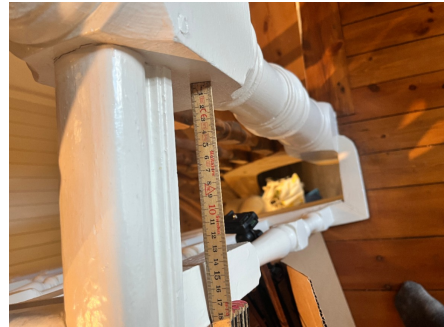
Store åpninger i rekkverket.

Det er ikke krav om at avvikene må utbedres, men det anbefales å gjøre tiltak av sikkerhetsmessige grunner.

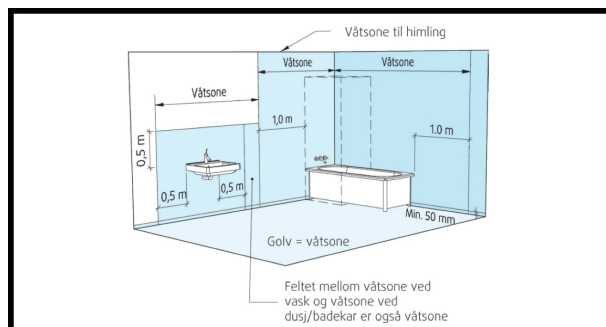
Vindu er plassert i det som defineres som våtsone og har trekarm/foringer og listverk som påvirkes av fukt. Det er beskrevet i monterings anvisninger at det skal være minst 60mm fra gulv til underkant av veggplater, dette er ikke ivaretatt.

Omfang våtsone

- Uegnete materialer må fuktbeskyttes/utskiftes.

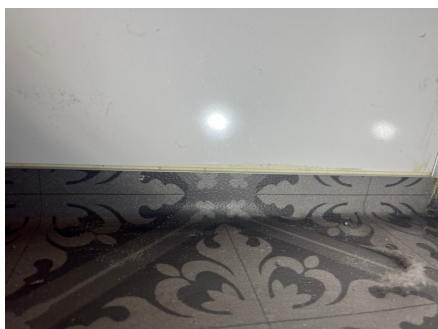
Avstand fra gulv til underkant av veggplate mindre enn 60mm.

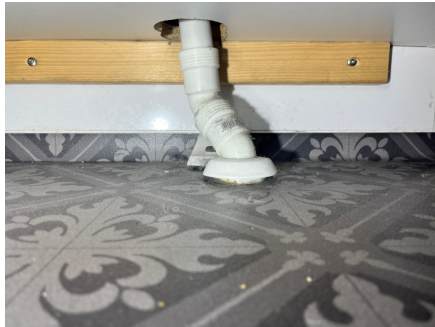
Det er ikke laget oppbrett på belegg rundt rør gjennomføringer i gulvet. Avviket medfører at vann kan komme inn under belegget om det oppstår en lekkasje.

Ikke oppbrett på belegget rundt røret

- Andre tiltak:
- Løsningen/utførelsen rundt rørgjennomføringer gir fare for fukt inn i konstruksjoner.

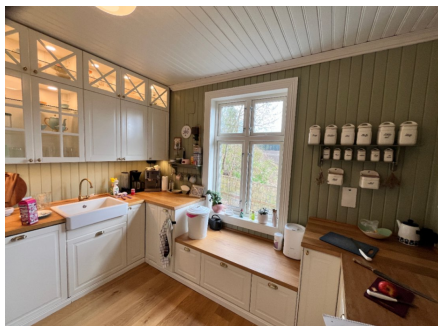
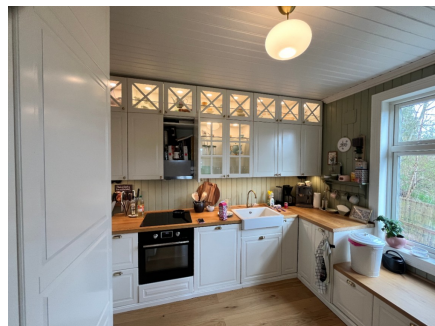
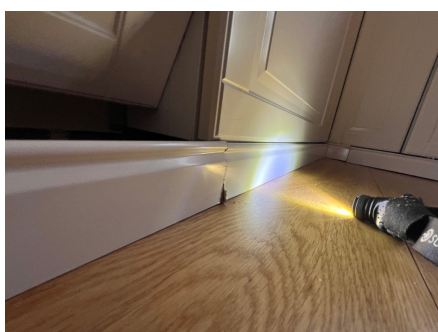
Det er noe fuktsvelling på sokkel.

Noe fuktsvelling på sokkel.

Skade må utbedres eller sokkel byttes.

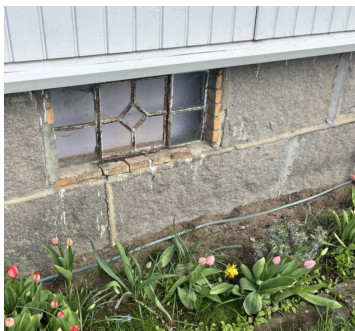
Grunnmuren har noe normale sprekker og enkelte løse fuger.

Noe løsnet stein rundt vindu, noen fuger er utbedret.

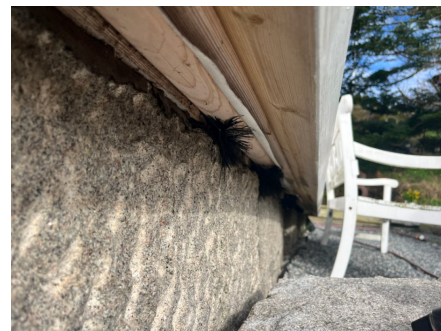
Musebørster er montert, disse bør kontrolleres jevnlig.

Det bør jevnlig kontrolleres at tetting mellom grunnmur og underkant av vegg er i orden, mus kan klare å finne åpninger.
