# Tilstandsrapport

📍 Haakon Tveters vei 41 , 0686 OSLO

# gnr. 146, bnr. 239

Oppdragsnr.: 18818-2316

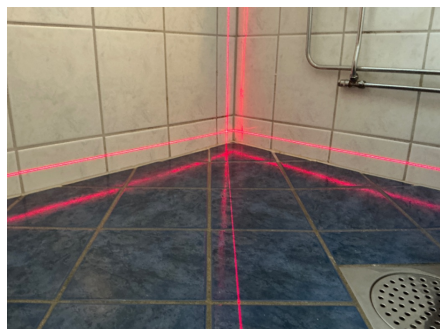
Gulvflatene består av fliser. Det er målt ca. 25 mm høydeforskjell på gulv fra dørterskel til topp slukrist. På forespørsel har eier opplyst at varmekablene fungerer.

Eldre gulvfliser med bruksslitasje, enkelte sår og bom (hulrom under flisene) på noen av flisene, samt en sprekk i gulvflisen ved avløpsrøret under vasken. Det ble registrert enkelte dype og utette fuger.

Fall på baderomsgulv er kontrollert med krysslaser.

Utbedring av bom og utskifting av enkeltfliser vurderes som lite økonomisk rasjonelle tiltak når de utføres isolert, da de ofte medfører omfattende inngrep i konstruksjonen. Slike arbeider anses derfor som vedlikehold ved behov, fremfor anbefalte helhetlige utbedringer. Bom kan føre til redusert vedheft, sprekkdannelser og at flisene løsner over tid, særlig ved punktbelastning. Lokal utskifting av fuger må påregnes.

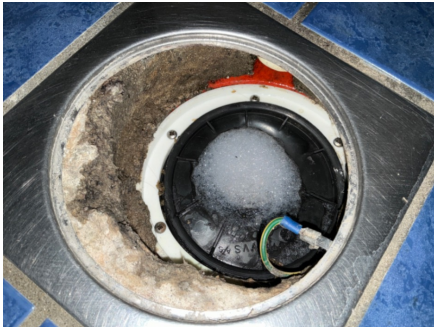
- Mer enn halvparten av forventet brukstid er passert på membranløsningen.

Kontroll av sluk.

Overvåk tilstanden jevnlig. For å få tilstandsgrad 0 eller 1 må tettesjiktet skiftes ut, men tidspunktet for når dette er nødvendig er vanskelig å si noe om.

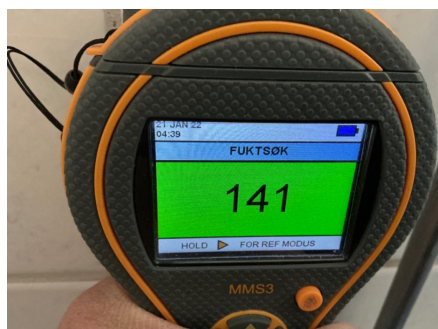
Det ble foretatt stikkprøvekontroll med Protimeter MMS3. Målingene viste ingen utslag utenfor normale verdier. Målingene gir kun en indikasjon og må ikke oppfattes som en garanti for baderommet.

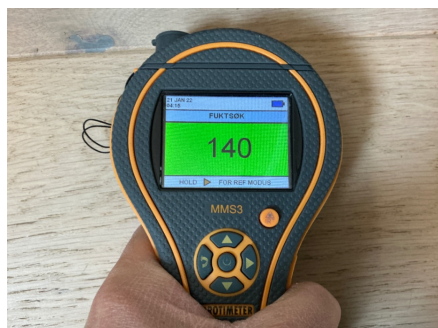
Oppvaskmaskin og kjøl/frys ble ikke trukket frem ved befaring, og det er derfor ikke foretatt inspeksjon av tilstanden bak eller under disse enhetene. Ved bruk av fuktindikator ble det ikke påvist unormale verdier i utsatte soner på befaringsdagen.

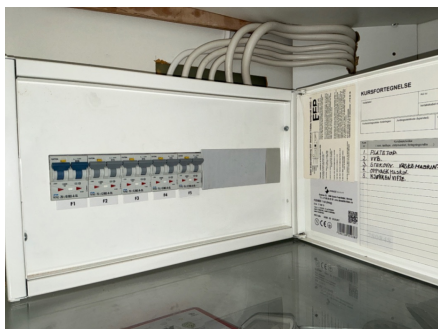
Automatsikringer i sikringsskap plassert inne i overskap på kjøkkenet.

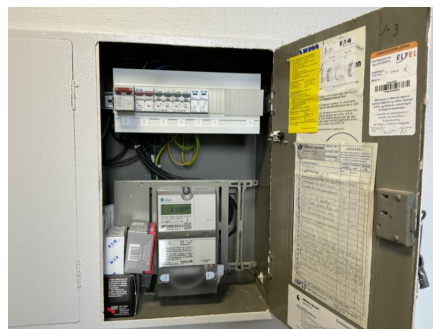
Automatsikringer i sikringsskap plassert i gang/fellesareal.
