# Tilstandsrapport

Enebolig

Fagerlivegen 34, 2818 GJØVIK

Befaringsdato: 04.06.2025

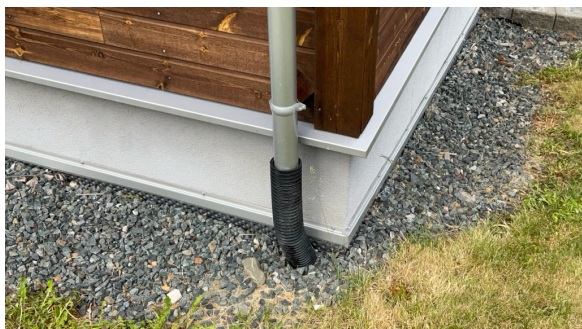
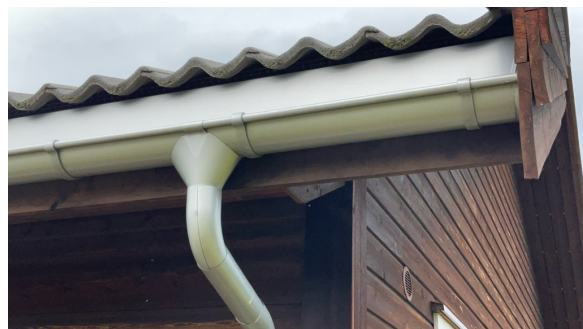
### Nedløp og beslag

Utvendige beslag, takrenner og nedløp i metall. Vindskier og toppbord i treverk. Takrenner, nedløp og beslag med normal bruksslitasje. Det bemerkes at kontrollen ble utført fra bakkenivå. Ingen store avvik ble registrert, bortsett fra normal bruksslitasje. Det var oppholdsvar på befaringsdagen, slik at renner og nedløpsrørens funksjon var vanskelig å stadfeste med sikkerhet. Det er behov for jevnlig kontroll av eldre takrenner, nedløpsrør og beslag. Takvann ført til terreng.

Tiltak vurderes utfra behov.

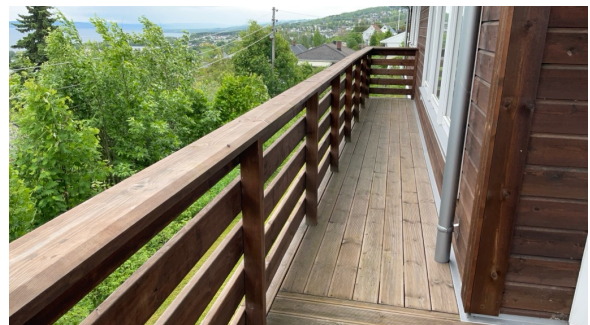
## TG 2 Balkonger, terrasser og rom under balkonger

Terrasse med utgang fra stue. Konstruksjoner, overflater, rekkverk og håndlist i treverk.

Tiltak vurderes utfra behov.

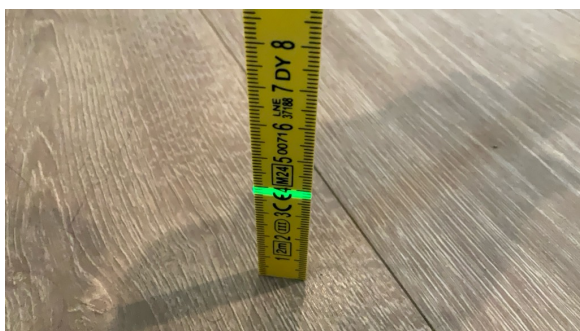
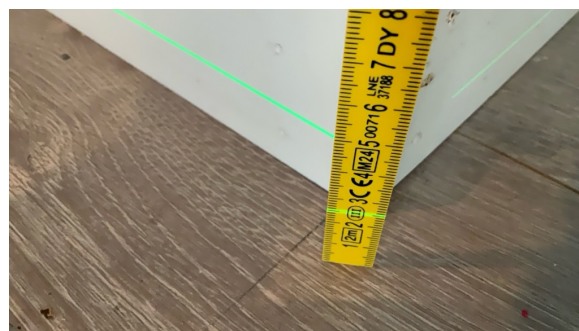
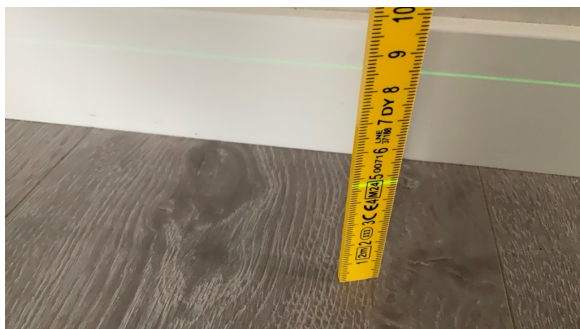
### TG 2 Etasjeskille/gulv mot grunn

Bygningen har støpt gulv på grunnen. Skjevheter og høydeforskjeller i etasjeskillere er kontrollert med krysslaser.

Tilstandsgrad 2 gis med bakgrunn i standardens krav til godkjente måleavvik.. Lokale større avvik kan likevel påregnes. Dette er ikke unormalt i denne type boliger.

- Det er målt høydeforskjell på mellom 15-30 mm gjennom hele rommet. Tilstandsgrad 2 gis med bakgrunn i standardens krav til godkjente måleavvik.

- For å få tilstandsgrad 0 eller 1 må høydeforskjeller rettes opp. Det vil imidlertid sjelden være økonomisk rasjonelt som et enkeltstående tiltak i en bolig som dette. Dersom boligen en gang skal renoveres, kan man vurdere slike tiltak.

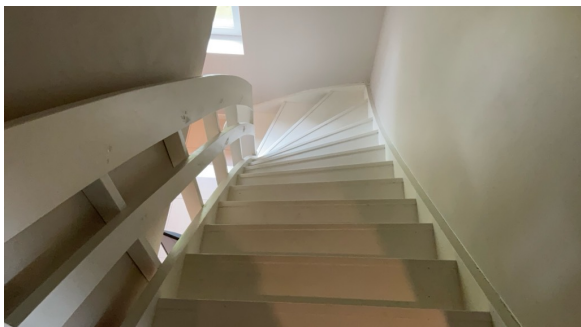
## TG 2 Innvendige trapper

Innvendige trapper mellom etasjer er utført i trekonstruksjoner.

- Det er ikke krav om utbedring av åpninger opp til dagens krav.  
For å få tilstandsgrad 0 eller 1 må avvik utbedres. Vurderes ut fra behov.

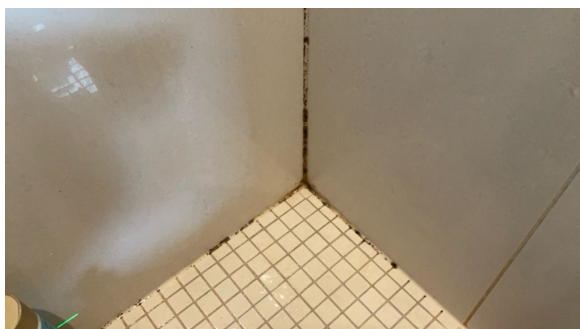
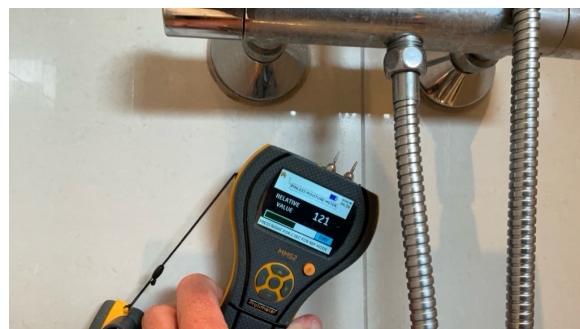
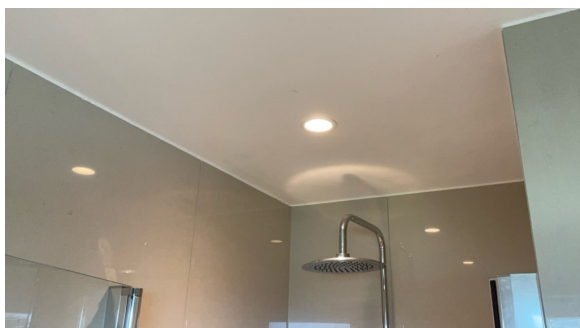
På vegg er: Fliser. I himling er: Malte glatte flater. Det dusjes direkte på gulv/vegg, noe som gir økt belastning på konstruksjonene. Ved enkle fuktsøk ble det ikke registrert verdier utover hva som forventes som normalt. Svertesopp registrert i fuger på gulv og vegg.

- Våtrommet fungerer med dette avviket.

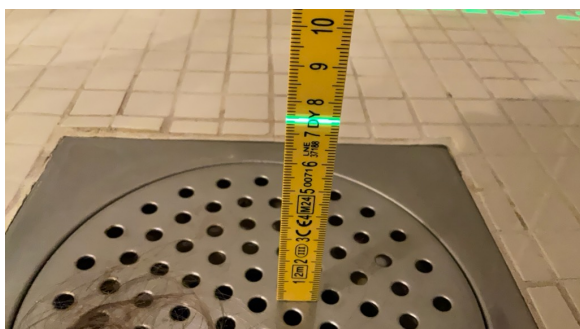
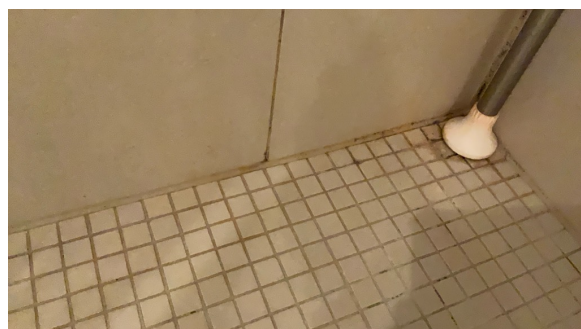
### TG 2 Overflater Gulv

Det er målt ca 25 mm høydeforskjell på gulv fra dørterskel til topp slukrist. Fliser på gulv med gulvvarme. Fallforhold på gulvet er målt og funnet tilfredsstillende. Ved enkle fuktsøk ble det ikke registrert unormale verdier. Det dusjes direkte på gulv/vegg, noe som gir økt belastning på konstruksjonene.

- Overflater må rengjøres.

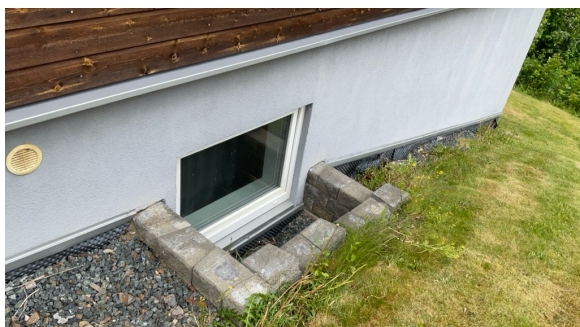
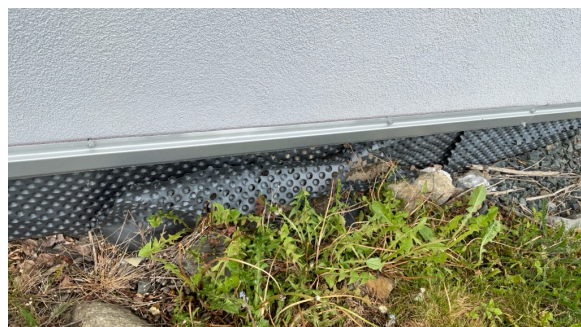
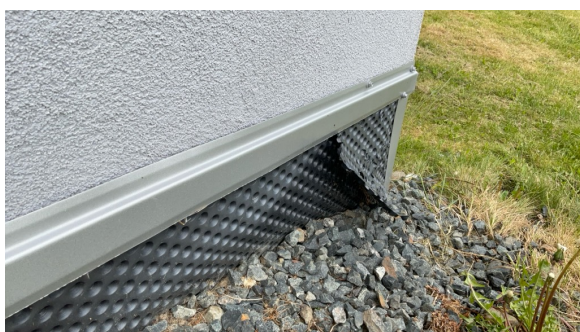
Det er avvik:  
Grunnmursplast er stedvis løs over terreng, dette må monteres slik at vann ikke renner ned på innside av grunnmursplast.

Grunnmursplast må festes tilstrekkelig så vann ikke kan trenge inn bak grunnmursplast.
