Fagerlivegen 34, 2818 GJØVIK

**Innbydende og påkostet bolig i et godt etablert område - utleiemulighet - Mjøsutsikt - kort veg til fagskolen/ NTNU.**

Befaringsdato: 04.06.2025

# Tilstandsrapport

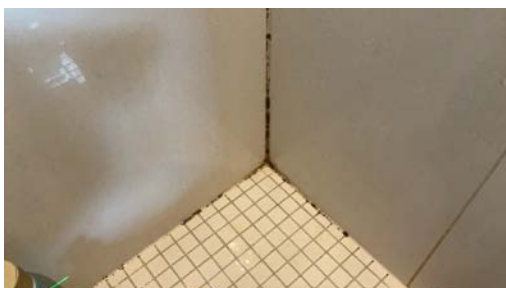
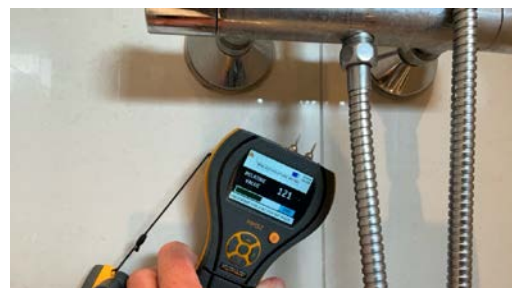
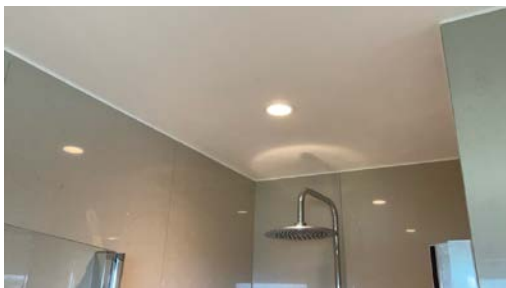
## 1. ETASJE > BAD

Det er målt ca 30 mm høydeforskjell på gulv fra dørterskel til topp slukrist. Fliser på gulv med gulvvarme. Ved enkle fuktsøk ble det ikke registrert unormale verdier. Det dusjes direkte på gulv/vegg, noe som gir økt belastning på konstruksjonene. Fallforhold på gulvet er målt og funnet tilfredsstillende.

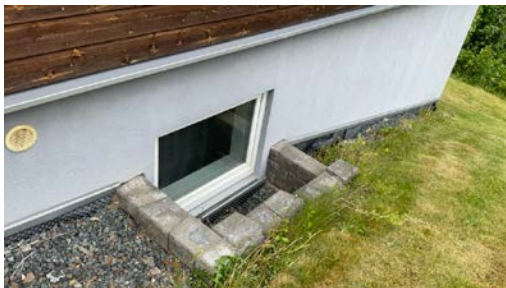
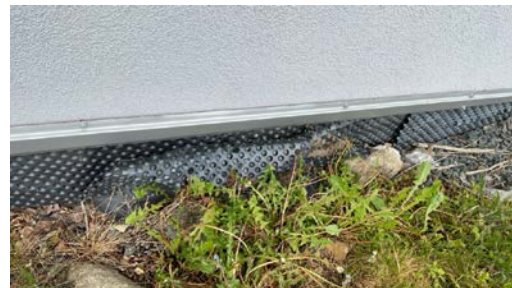
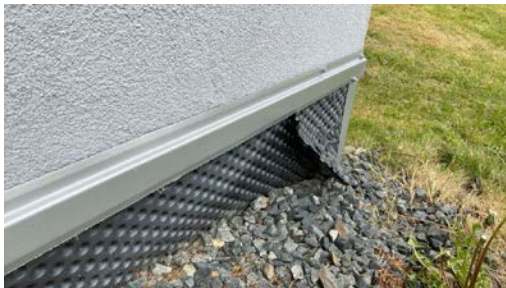
## TG II Grunnmur og fundamenter

Bygningen står på lettklinkerblokker. Grunnmur er innkledd innvendig, begrenset inspeksjonsmulighet.. Lokale skjevheter må kunne påregnes. Synlige skader ble ikke observert på befaringsdagen. Konstruksjonen kan likevel ha skjulte avvik.
