# Tilstandsrapport

Enebolig

Nyveien 288, 1940 BJØRKELANGEN

Befaringsdato: 31.03.2025

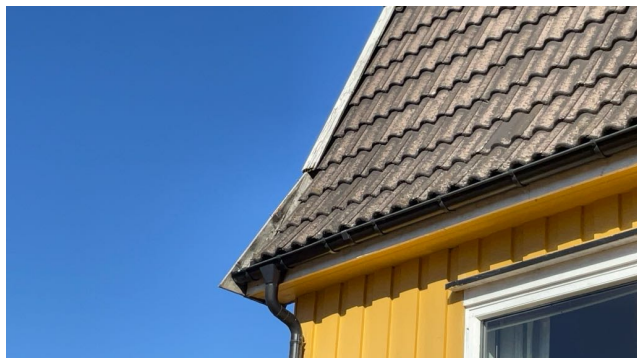
Det mangler toppbord/beslag på hjørne mot sydvest på yttertak. Her er det åpent undertak med fare for fuktbelastning og skader.

Må utbedres.

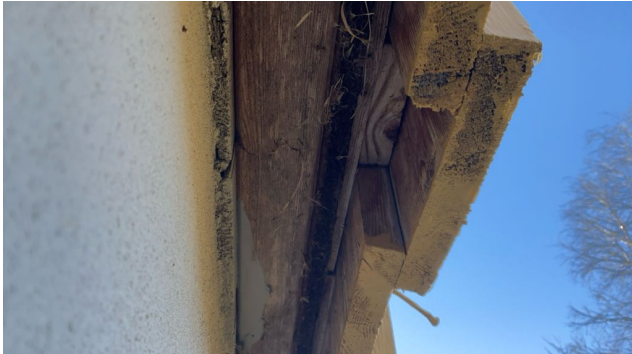
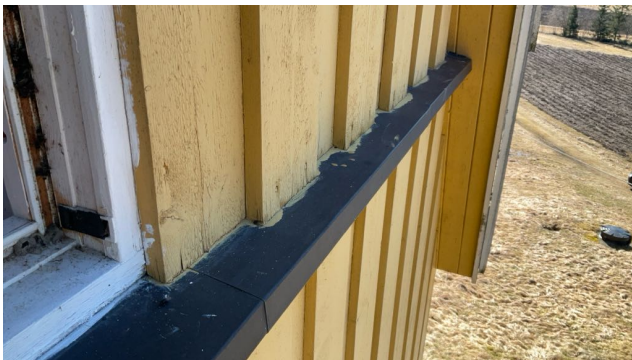
### ! TG 2 Veggkonstruksjon

Treborkkledningen er montert tett mot vannbrettbeslagene, og dette har medført sprekker i treverket og vil føre til skader over tid pga. fuktoppsug i endeveden.

Det bør lages glippe mellom treborkkledningen og vannbrettet.

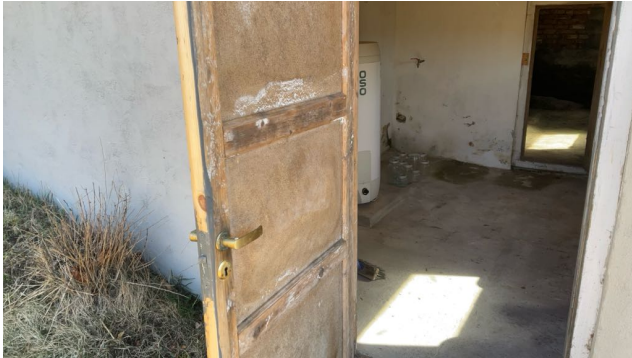
## ! TG 2 Dører

Entredør til kjeller subber i karm (er vanskelig å åpne/lukke) og døren har slitasje/skade pga. fuktig miljø i kjelleretasje.

- Det bør gjøres tiltak for å lukke avviket.

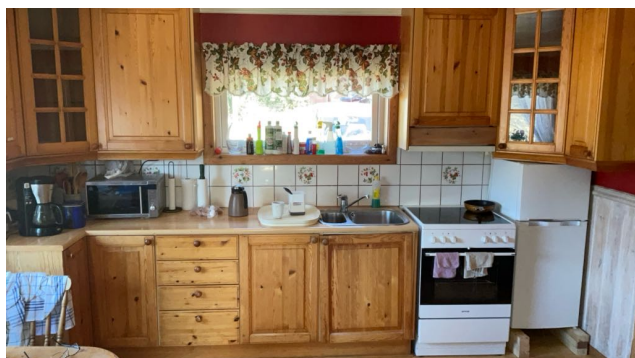
- Det er påvist skader på overflater/kjøkkeninnredning utover normal slitasjegrad.

Innredningen har slitasje og slitasjemerker.  
Det er svelleskade på benkeplate.

- Det må påregnes lokal utbedring/utskiftning.

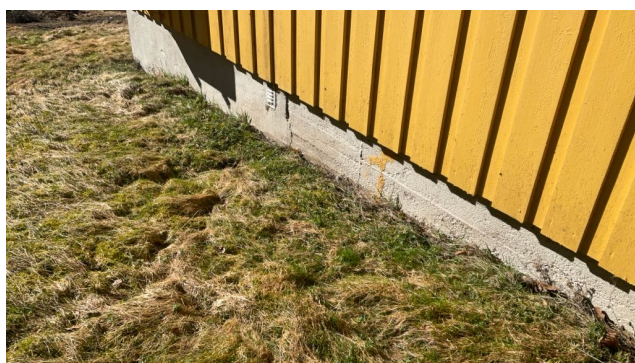
### ! TG 3 Fuktsikring og drenering

- Det mangler, eller på grunn av alder er det sannsynlig at det mangler, utvendig fuktsikring av grunnmuren ved kjeller/underetasje.
- Det er ut ifra observasjoner konstatert at drenering/tettesjikt har funksjonssvikt/svært begrenset effekt.

- Det må foretas utskiftning av drenering/tettesjikt.
- Fuktsikring av muren må etableres inkl. klemlist.

**Kostnadsestimat: 50 000 - 100 000**
