# Tilstandsrapport

Enebolig

Nyveien 288, 1940 BJØRKELANGEN

Befaringsdato: 31.03.2025

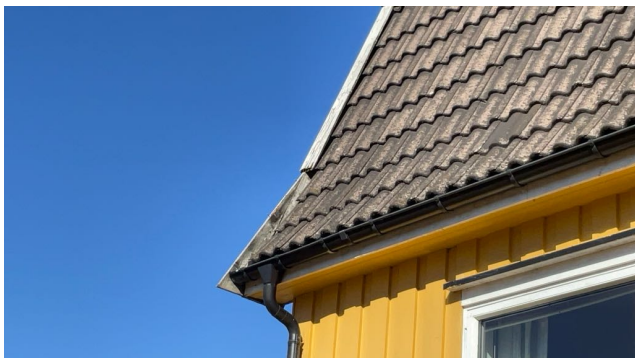
Det mangler toppbord/beslag på hjørne mot sydvest på yttertak. Her er det åpent undertak med fare for fuktbelastning og skader.

Må utbedres.

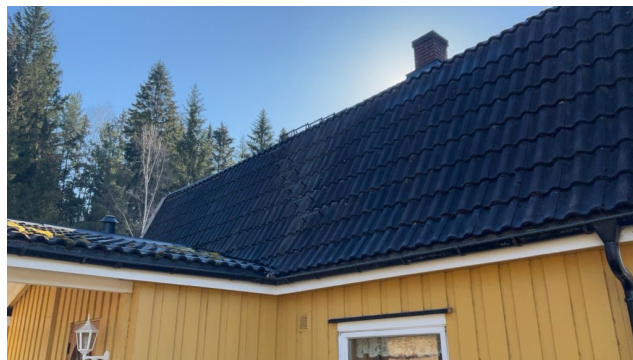
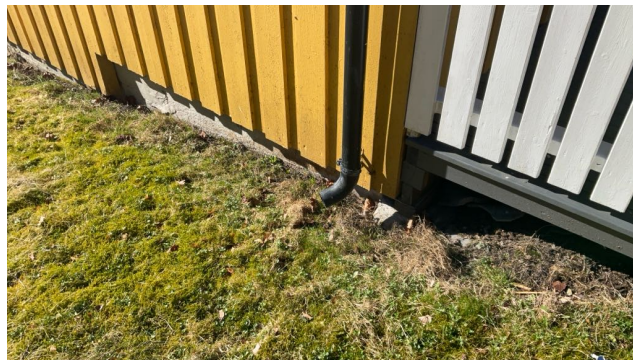
### ! TG 2 Nedløp og beslag

Takrenner, nedløp og beslag av metall. Fra år 2000 iht. boet. Yttertak har ikke snøfangere.

- Det er ikke krav om utbedring av snøfangere opp til dagens krav.
- Det bør lages system for bortledning av vann fra taknedløp ved grunnmur.

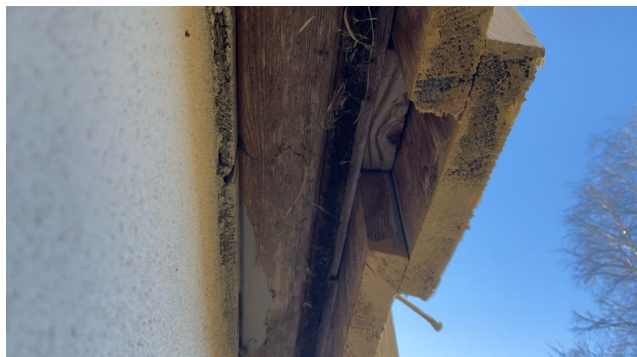
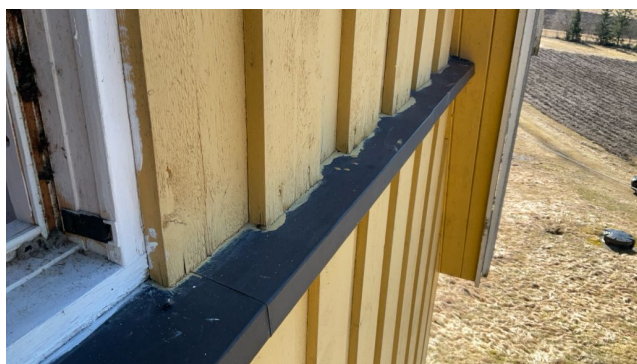
### ! TG 2 Veggkonstruksjon

Treborkledningen er montert tett mot vannbrettbeslagene, og dette har medført sprekker i treverket og vil føre til skader over tid pga. fuktoppsug i endeveden.

Det bør lages glippe mellom treborkledningen og vannbrettet.

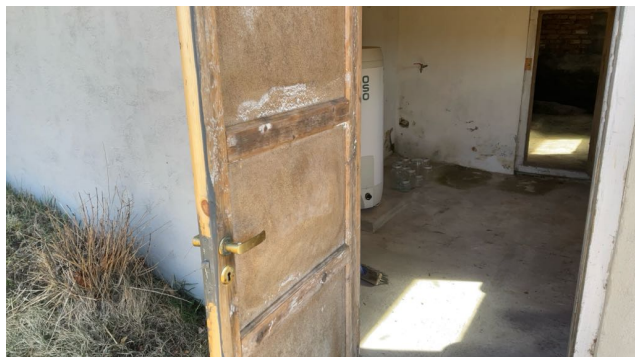
## ! TG 2 Dører

Entredør til kjeller subber i karm (er vanskelig å åpne/lukke) og døren har slitasje/skade pga. fuktig miljø i kjelleretasje.

- Det bør gjøres tiltak for å lukke avviket.

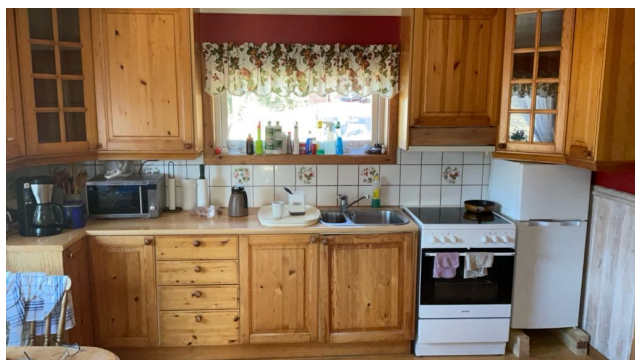
- Det er påvist skader på overflater/kjøkkeninnredning utover normal slitasjegrad.

Innredningen har slitasje og slitasjemerker.  
Det er svelleskade på benkeplate.

- Det må påregnes lokal utbedring/utskiftning.

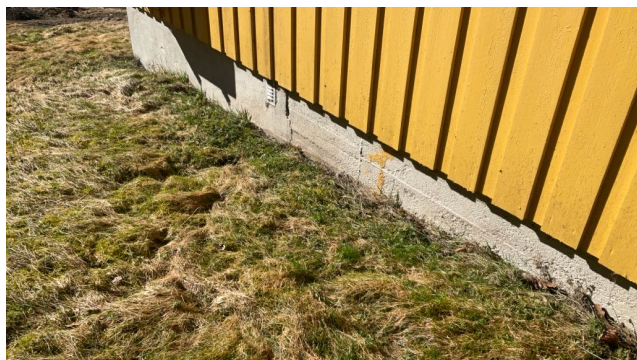
### ! TG 3 Fuktsikring og drenering

- Det mangler, eller på grunn av alder er det sannsynlig at det mangler, utvendig fuktsikring av grunnmuren ved kjeller/underetasje.
- Det er ut ifra observasjoner konstatert at drenering/tettesjikt har funksjonssvikt/svært begrenset effekt.

- Det må foretas utskiftning av drenering/tettesjikt.
- Fuktsikring av muren må etableres inkl. klemlist.
