Nyveien 288, 1940 BJØRKELANGEN

**Sjarmerende landbrukseiendom  
på ca 70 mål med våningshus,  
hytte og to uthus. 37 daa dyrka  
mark og 23 daa skog.**

Enebolig  
Nyveien 288, 1940 BJØRKELANGEN  
AURSKOG-HØLAND kommune  
gnr. 6, bnr. 10

Befaringsdato: 31.03.2025    Rapportdato: 02.04.2025    Oppdragsnr.: 10816-25047    Referansenummer: HF4397  
Autorisert foretak: Petter Larsen Havnen AS    Sertifisert Takstingeniør: Petter Larsen    Vår ref:

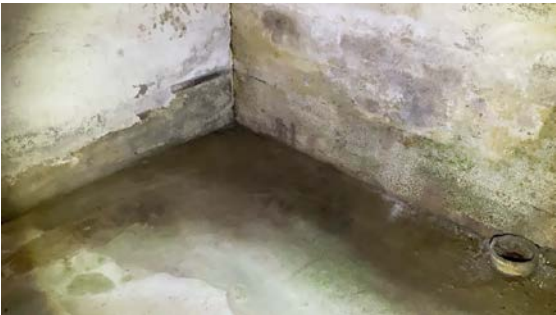
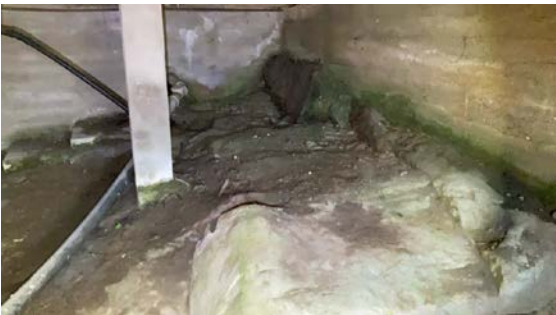
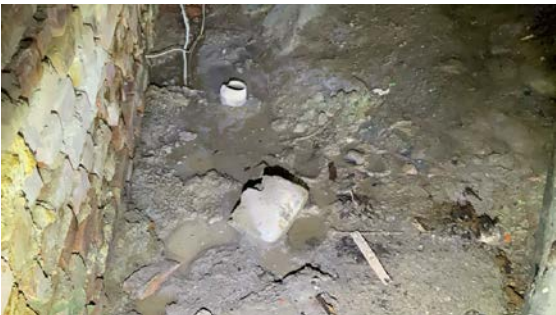
uinnredet og har gulv av betong og veggene har betong/mur. Deler av kjelleretasje har jordgulv og fjell i dagen. Hulltaking er ikke foretatt. Rommet har en konstruksjon som gjør hulltaking unødvendig. Vurdering av avvik: Det er påvist indikasjoner på noe fuktgjennomtrenging i kjellergulv. Det er påvist indikasjoner på noe fuktgjennomtrenging inn i kjellermur.

Tomteforhold > Fuktsikring og drenering: Punktet må sees i sammenheng ‘Rom under terreng’. Drenering ved grunnmur. Ukjent utførelse og funksjonalitet.  
Vurdering av avvik: Det mangler, eller på grunn av alder er det sannsynlig at det mangler, utvendig fuktsikring av grunnmuren ved kjeller/underetasje. Det er ut ifra observasjoner konstatert at drenering/tettesjikt har funksjonssvikt/svært begrenset effekt. Grunnmur er plassert på fjell og ved denne type konstruksjon er det naturlig at overvannet vil følge fjellet inn i kjelleren.

Kostnadsestimat: 50 000 - 100 000

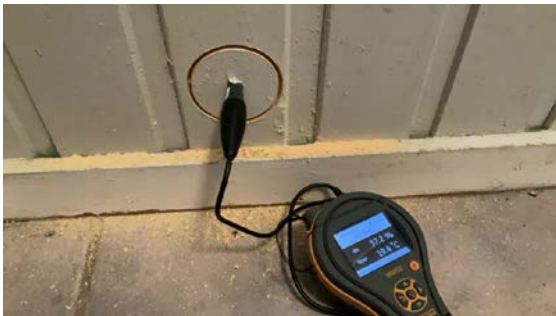
Hulltaking er foretatt uten å påvise unormale forhold.  
Hulltaking ble foretatt i vegg fra entre mot dusjnise bad.  
Det ble målt relativ luftfuktighet i vegg, det ble gjort målinger med stikkelektroder i treverk og det ble gjort visuell inspeksjon.  
Det ble ved målinger og visuell inspeksjon ikke påvist tegn på fuktskader.

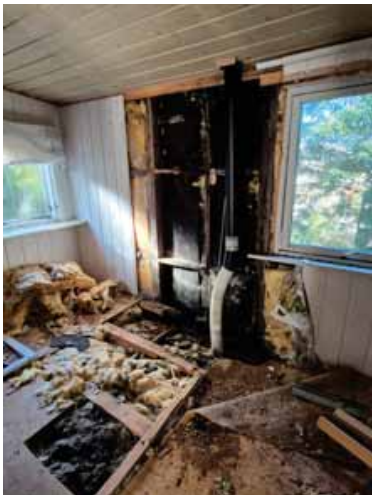
Gavlvegg mot vest

Råteskade innvendig
