Tilstandsrapport

📍 Svoldergata 2 , 5518 HAUGESUND

gnr. 28, bnr. 679

Rapportdato: 29.04.2026

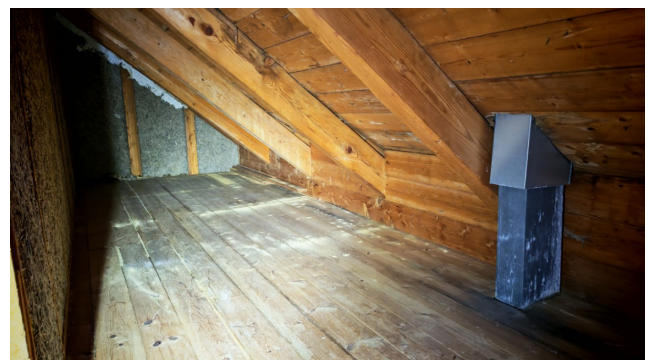
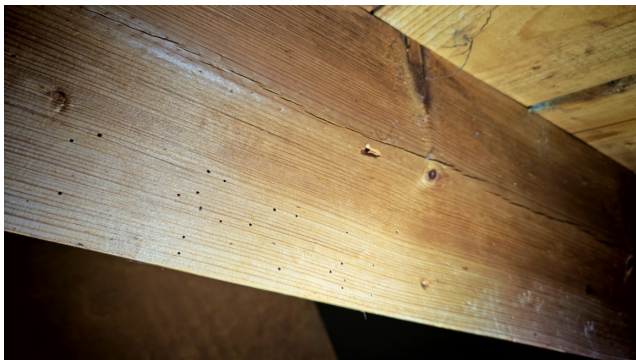
Vindu på rom loft er dårlig og umulig å lukke fullstendig på befaring. Merk også at det på dette rommet er montert brannstige, slik det er mulig rommet alltid må være åpent ift. rømming fra andre deler på loftet.

Bod med spilevegg loft bærer preg av alder og det er observert en del mott i treverket.

Boder i kjeller bærer naturlig preg av å ligge i kjeller og alder.

- For å lukke avviket iht. NS 3600.2018 må det utarbeides en Tilstandsanalyserapport/vedlikeholdsplan for fellesdeler i bygget. Da dette er opp til borettslag/sameie å requirere er kostnadsestimat ikke satt.

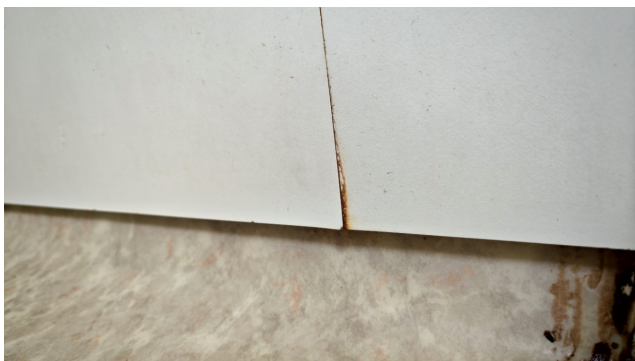
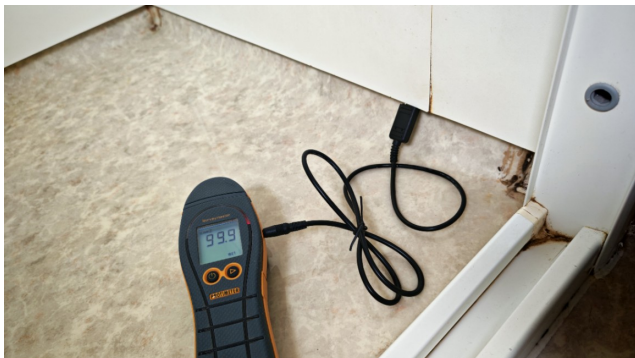
- Våtromsplater er ikke montert fagmessig.

Baderomsplater er montert uten bunnlist, også i våtsonen dusj. Plater er negativt preget av manglende fuktsikring i underkant.

Det er noen hakk i baderomsplater.

- Badet/våtsonen står foran en full oppgradering.
- Dersom våtromsplatene ikke er montert fagmessig, kan dette medføre utettheter som øker risikoen for fuktinntrengning bak platene. Over tid kan dette føre til oppfukning av tilstøtende konstruksjoner, noe som kan resultere i råteskader, muggvekst og eventuelle lekkasjer.

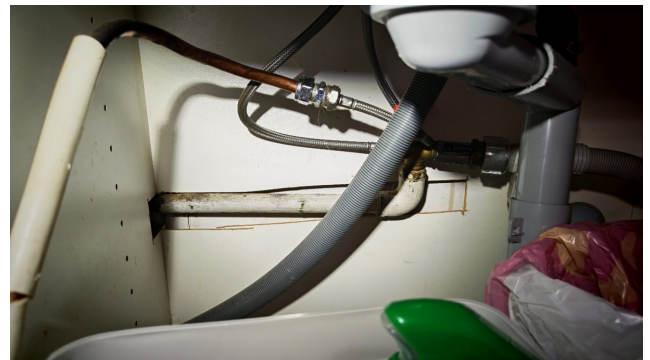
- Mer enn halvparten av forventet brukstid er passert på innvendige vannledninger.

Det er stor usikkerhet både rundt hva slags rør som tilhører leiligheten, evt. stoppekran og hvor mye av rør som er skiftet.

Basert på bilde, og fordelerstokk er tilkopleet bereder eier opplyser tilhører leiligheten ser det ut som det meste av rør er skiftet, men det er observert eldre kobberør under kjøkkenvask.

Rør under kjøkkenvask stemmer ikke overens med plast-rør synlig i kjeller.

- Det er ikke behov for utbedringstiltak siden anlegget fungerer i dag, men ut ifra alder kan skader plutselig oppstå på eldre anlegg.
- I forbindelse med oppgradering av våtrom vil det være naturlig med utskiftning av rør.

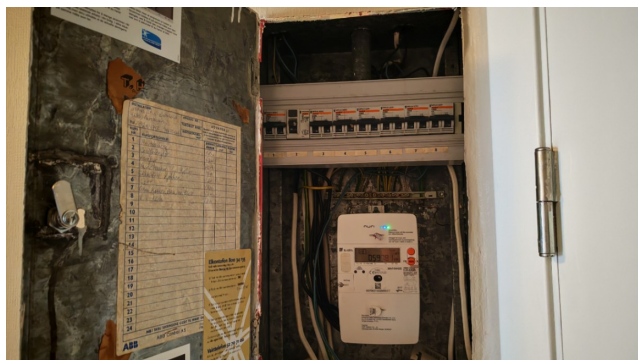
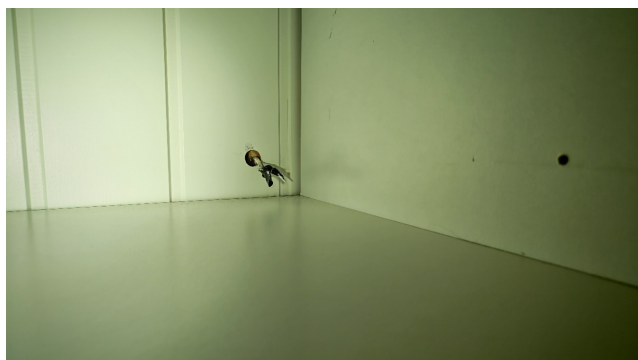
Eier viser at dimmer på soverom lager svak summelyd. Eier har forhørt seg med elektriker, som mener dimmeren er feil dimensjonert ift. last, men at dette ikke utgjør noen fare.
