# Tilstandsrapport

Enebolig

Konvallvegen 6, 8683 TROFORS

Befaringsdato: 25.04.2025

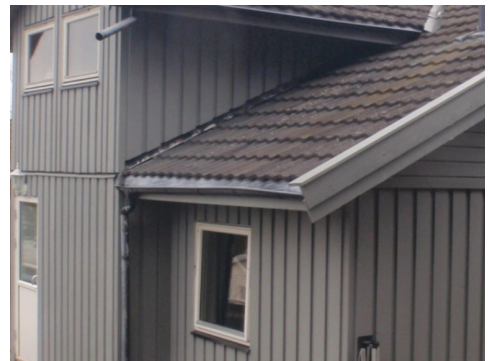
Det opplyses at det i perioder på vintertid kan bli oppbygging av is på yttertak, trolig på grunn av noe begrenset lufting på kaldloft. Det opplyses av eier ved befaring at det mot nordvest er rustskader i nedkant av takplater mot raft.

Taknedløp mangler på ark. Takrenne har store skjevheter. Noe mose, samt og noe rustmerkeravrenning fra takhatt.

- Stigetrinn for feier må monteres.
- Overvåk tilstanden jevnlig. For å få tilstandsgrad 0 eller 1 må beslag/renner/nedløp skiftes ut, men tidspunktet for når dette er nødvendig er vanskelig å si noe om.

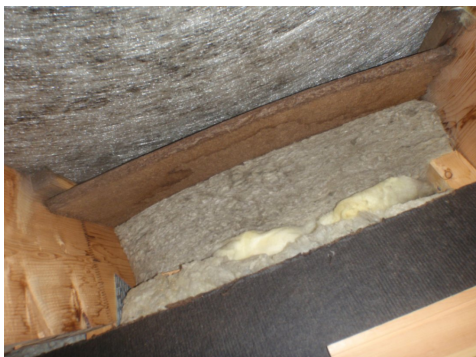
- Det er begrenset/dårlig ventilering av takkonstruksjonen.
- Det er påvist fuktskjolder/skader i takkonstruksjonen.

Noe fuktmerker på asfaltplate og trevirke ved luftespalteåpning. (tørt på befaringsdagen).

Liten luftespalte, luftespalten bør være over 5 cm.

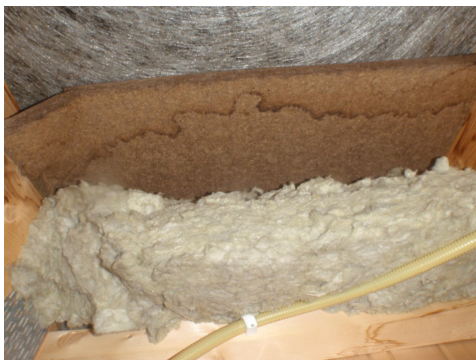
Asfaltplate er presset helt under tro

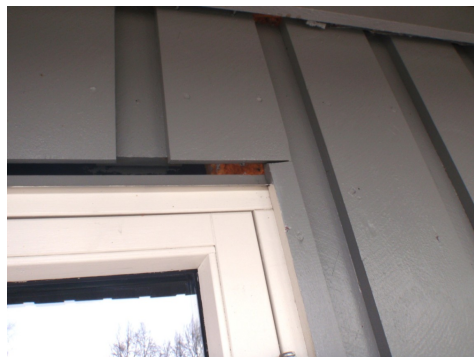
I undertasje er det ikke montert beslag under vinduer. Det er skade på glass i soveromsvindu i underetasje.

Usikker tetting, synlig skum over beslag.

Utskifting av kjellervindu ved lysgrav, bedre tetting rundt vindu på soverom.

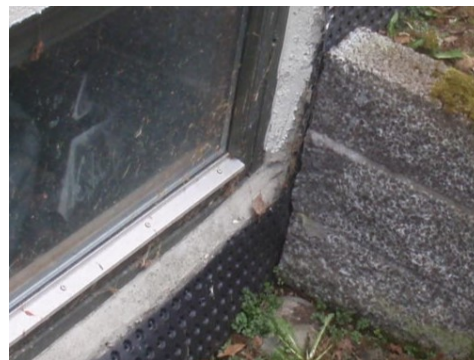
Fukt/tørkesprekker/råteskader i nedkant på kjellervindu ved lysgrav

Det mangler beslag under vindu, karm er råte/fuktskadet. Vindu må påregnes utskiftet.

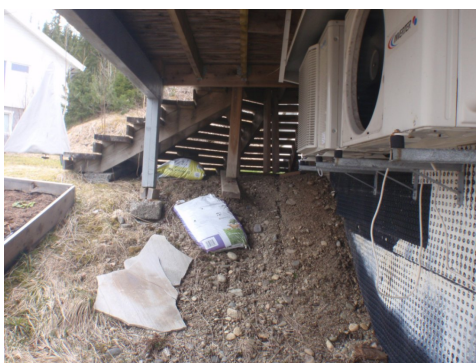
Søyler er fundamentert på kreosotstolper, det er sprekker og skader på fundamenter.

Provisorisk understøttelse og fundamentering

- Råteskadede konstruksjoner må skiftes ut.
- De påviste skader må utbedres.

Utskifting/reparasjon av flere søyler og fundamenter må påregnes.

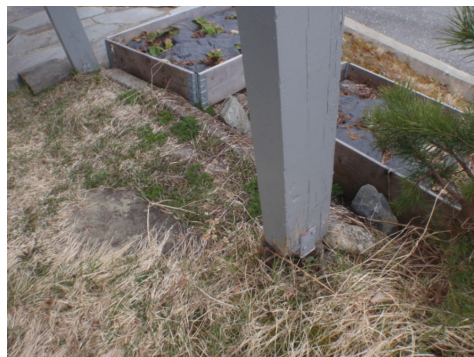
Det er råteskader i nedkant av flere søyler.

Råteskader i nedkant av flere søyler, søyler er fundamentert på kreosotpilarer (gamle telefonstolper).

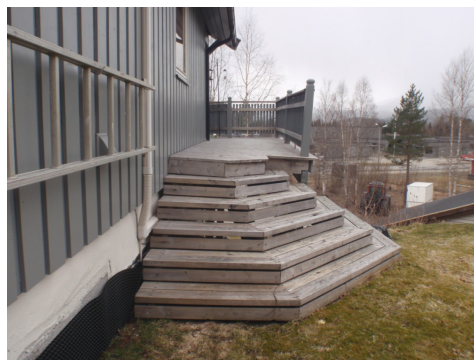
Betydelig skjevheter på balkong, rekkverk og trapp

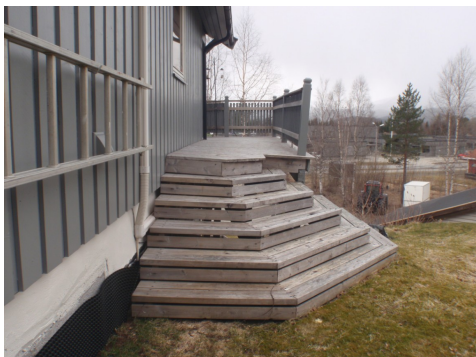
Rekkverk mangler på trapp mot nordvest.

- Rekkverk må monteres for å lukke avviket.

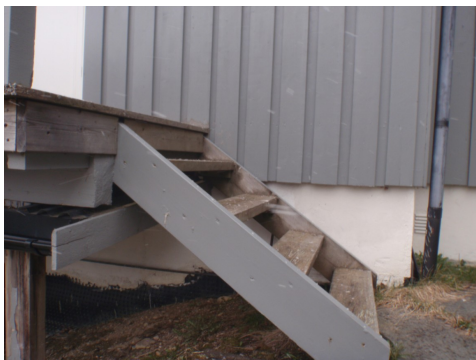
Rekkverk mangler på trapp mot sørøst.

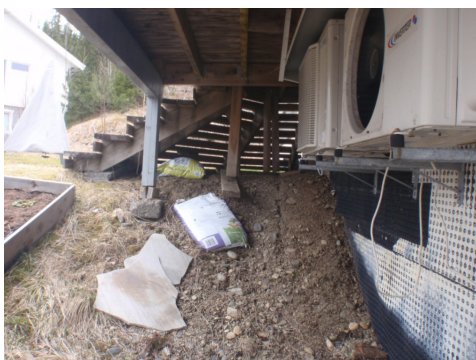
Provisorisk understøttelse/fundamentering for trapp og balkong.

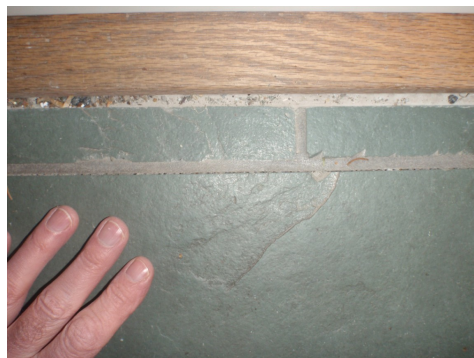
Riss i fuge og bom i fliser.

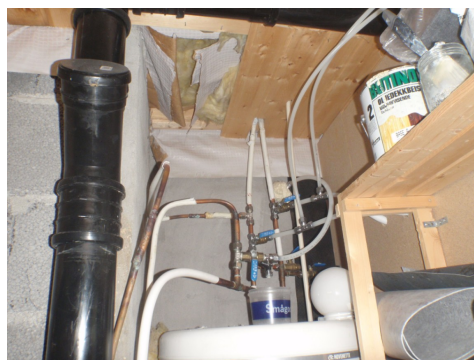
Synlig isolasjon, deler av panel mangler, samt overflatebehandling av veggplater og listverk mangler

Fjerning av rester etter tidligere kjølerom må fjernes på gulv og himling. Reparasjon av gulv og himling må utføres. Samt ferdigstillelse av øvrige overflater.

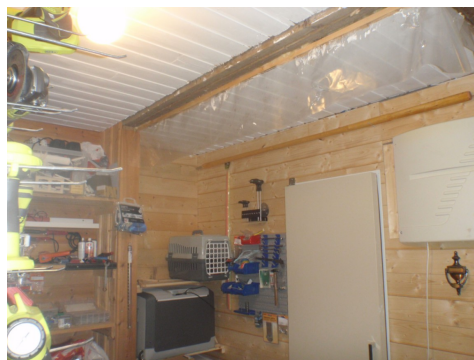
Rester etter tidligere kjøleromsvegger.

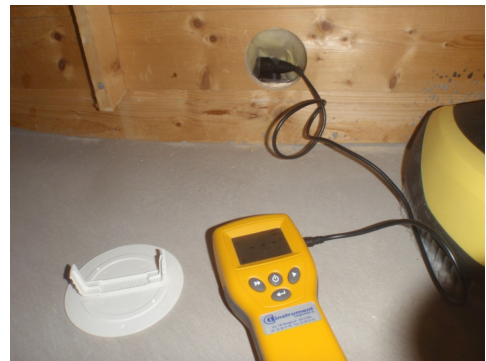
Fuktmåling er utført i innført yttervegg i kjellerbod.

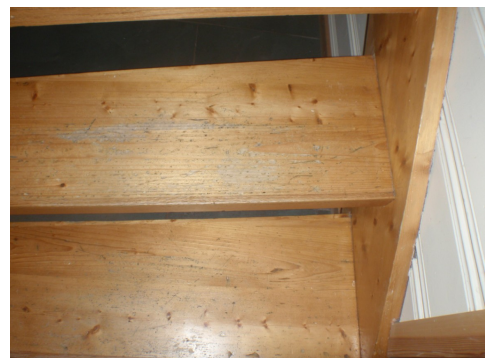
Lakkslette overflater trapp

Sliping og lakking bør vurderes.

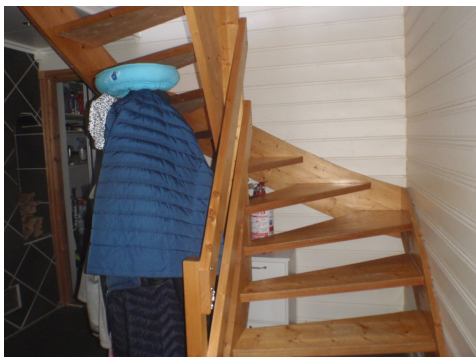
For stor åpning mellom trinn og rekkverk (åpninger skal være mindre enn 10 cm. Det mangler håndløper på vegger

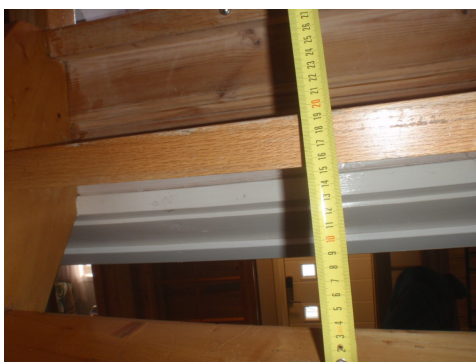
Over 15 cm mellom trinn, skal være mindre enn 10 cm.

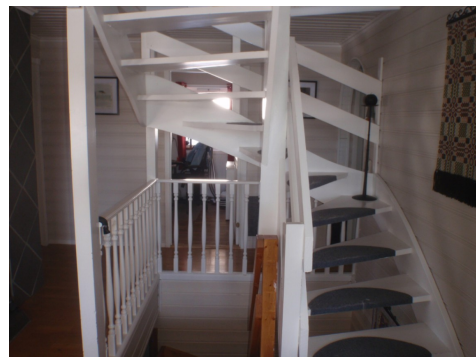
For stor åpning mellom trinn og rekkverk (åpninger skal være mindre enn 10 cm. Det mangler håndløper på vegger

- Åpninger er såpass store at det ut ifra sikkerhetsmessige forhold anbefales å lage mindre åpninger.
- Håndløper bør monteres, men det var ikke krav på byggetidspunktet.
- Rekkverket er såpass lavt at det på grunn av sikkerhetsmessige forhold anbefales økning av høyde.

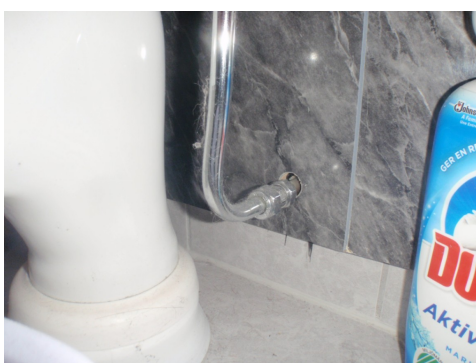
Manglende tetting rundt rørgjennomføringer.

Tetting rundt rørgjennomføring må utføres. Komplettering av fuging med silikon må utføres.

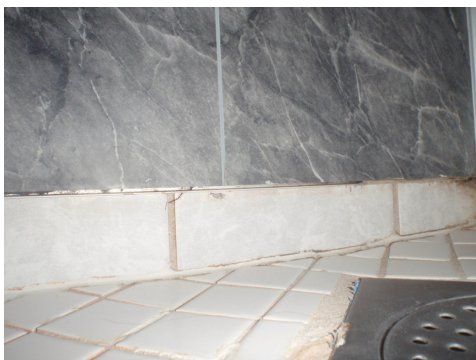
Mangler fugemasse mellom veggplate og bunnlister

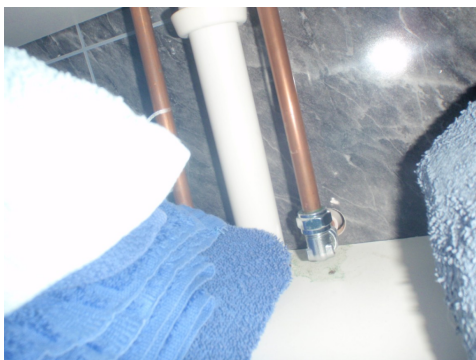
Manglende tetting rundt rørgjennomføringer.

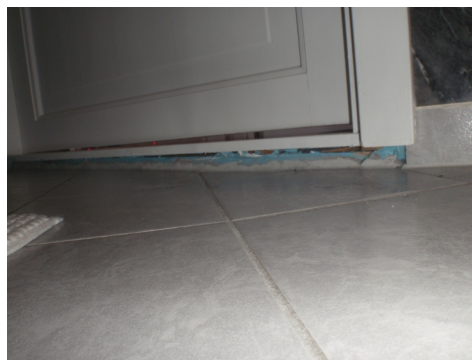
Manglende fuging under terskel

- Fuger bør skiftes ut.

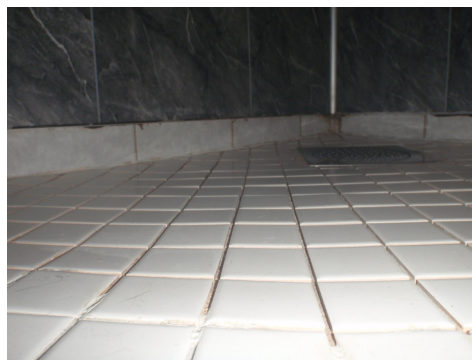
Manglende fugemasse i dusjnise, gjelder fuging mellom fliser på gulv samt silikon i overgang vegg og gulv.

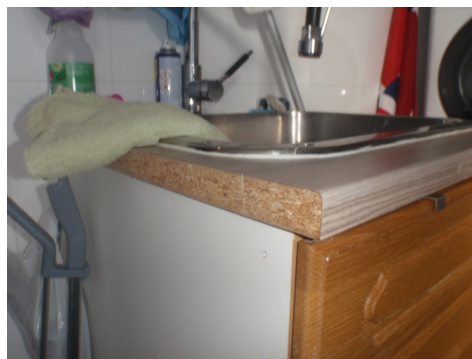
Endelist mangler på benkeplate

Reparasjon av skrog og montering av endelist.

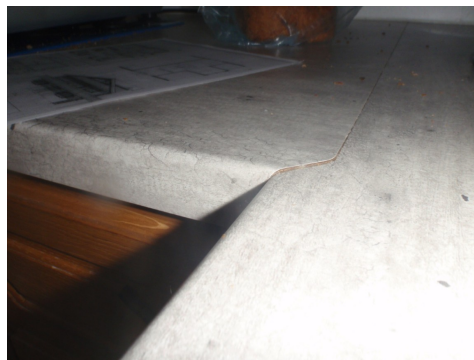
Sprang i skjøt mellom benkeplater, bedre tetting bør utføres.

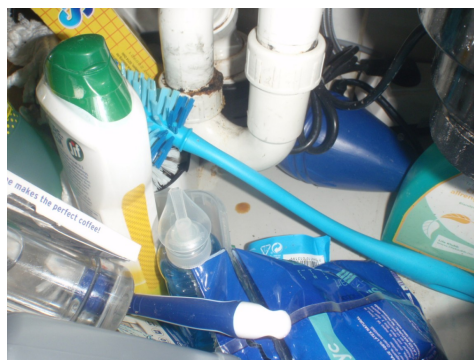
Noe utvelling/fuktmerker i bunnplate.

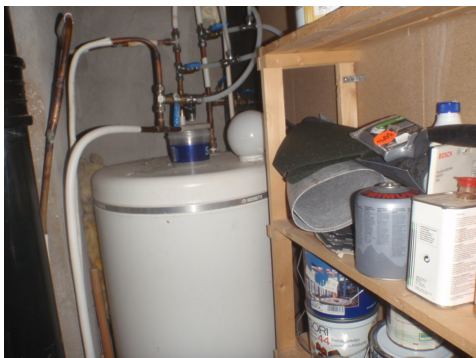
Noe dårlig/begrenset innfesting av vannledninger

- Det er ikke behov for utbedringstiltak siden anlegget fungerer i dag, men ut ifra alder kan skader plutselig oppstå på eldre anlegg.
- I forbindelse med oppgradering av våtrom vil det være naturlig med utskiftning av rør.

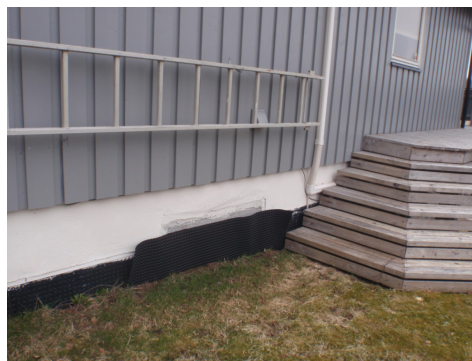
Det mangler ferdigstillelse av puss og maling, samt klemlist i topp av grunnmursplatt

- Tiltak for redrenering rundt boligen kan ikke utelukkes.
- Fuktsikring av muren må etableres inkl. klemlist.
- Lokal utbedring må utføres.
- Tiltak:

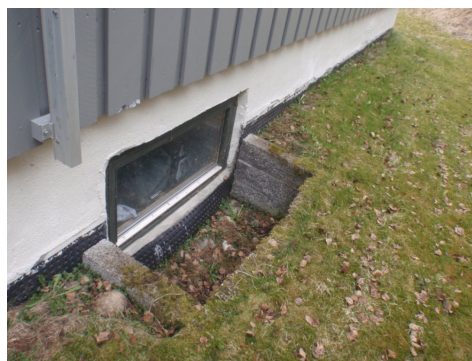
Manglende tetting mot lysgrav og manglende topplist på grunnmursplat.

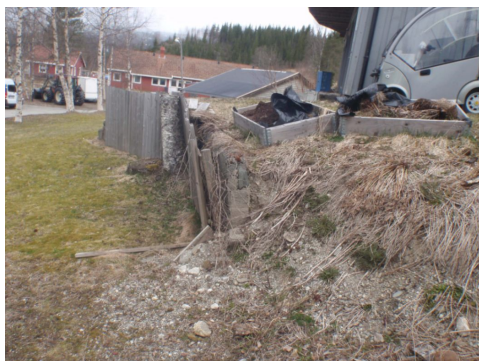
Støttemur i sprang på terreng er falleferdig og må påregnes fjernet.

Montere rekkverk på støpt platt, hvor det er over 50 cm. høydeforskjell ned til innkjørsel.
