Konvallvegen 6, 8683 TROFORS

**Innholdsrik familiebolig // 4  
soverom // 2 Bad/wc // Dobbel  
garasje // Fin beliggenhet og flott  
utsikt**

# Tilstandsrapport

Befaringsdato: 25.04.2025

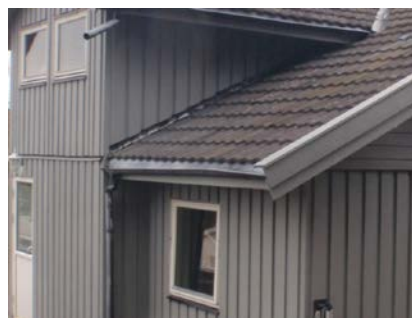
Taknedløp mangler på ark. Takrenne har store skjevheter. Noe mose, samt og noe rustmerkeravrenning fra takhatt.

- Stigetrinn for feier må monteres.
- Overvåk tilstanden jevnlig. For å få tilstandsgrad 0 eller 1 må beslag/renner/nedløp skiftes ut, men tidspunktet for når dette er nødvendig er vanskelig å si noe om.

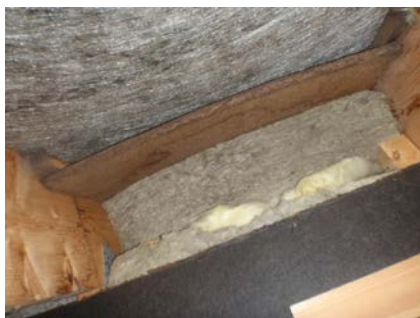
Liten luftespalte, luftespalten bør være over 5 cm.

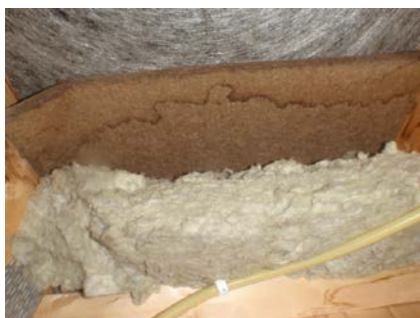
Asfaltplate er presset helt under tro

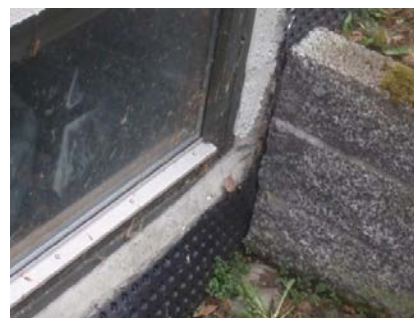
Det mangler beslag under vindu, karm er råte/fuktskadet. Vindu må påregnes utskiftet.

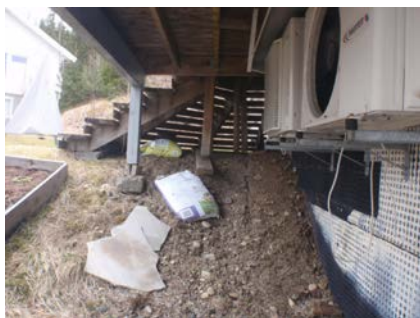
Provisorisk understøttelse og fundamentering

Utskifting/reparasjon av flere søyler og fundamenter må påregnes.

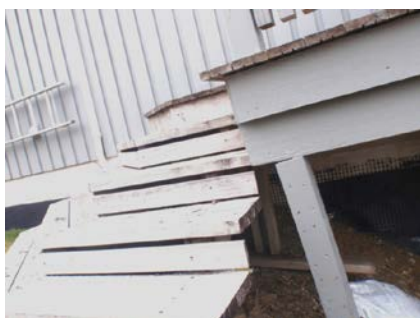
Skjevheter

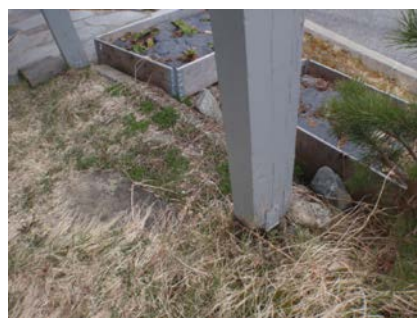
Det er råteskader i nedkant av flere søyler. Søyler er fundamentert på kreosotstolper, det er sprekker og skader på fundamenter.

Råteskader i nedkant av flere søyler, søyler er fundamentert på kreosotpilarer (gamle telefonstolper).

- Råteskadede konstruksjoner må skiftes ut.
- De påviste skader må utbedres.

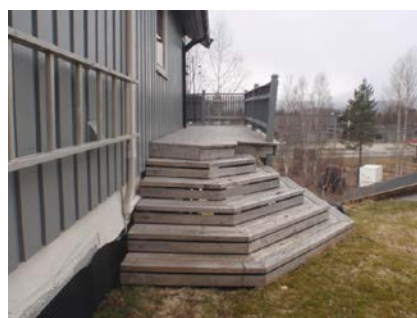
Betydelig skjevheter på balkong, rekkverk og trapp

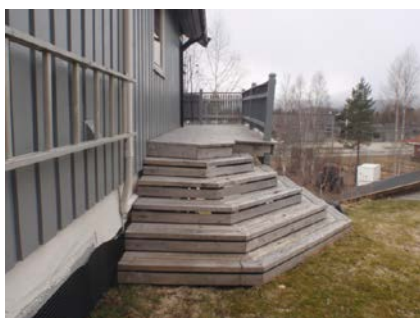
Rekkverk mangler på trapp mot nordvest.

- Rekkverk må monteres for å lukke avviket.

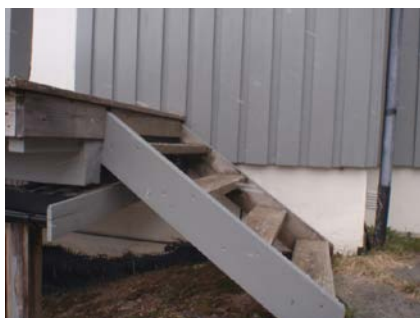
Rekkverk mangler på trapp mot sørøst.

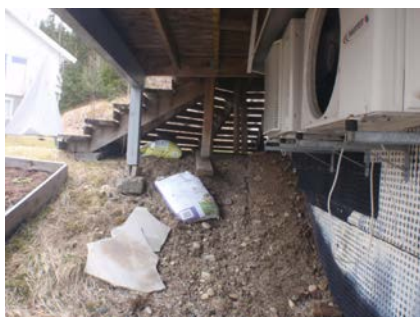
Provisorisk understøttelse/fundamentering for trapp og balkong.

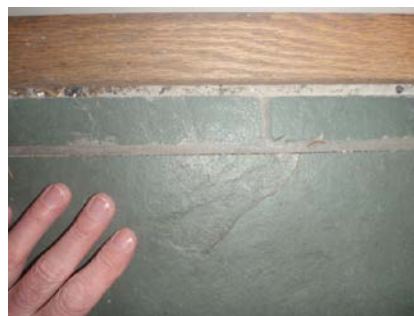
Riss i fuge og bom i fliser.

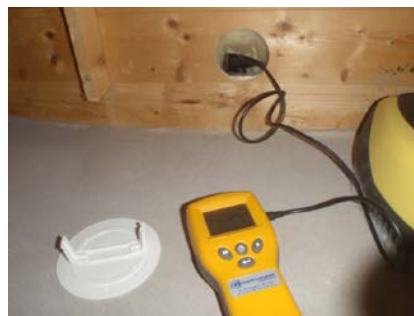
Gulvet har laminat, har belegg og er av betong. Veggene har panel. Hulltaking er foretatt uten å påvise unormale forhold. Det er foretatt hulltaking i yttervegg i bod i u. etg. som er innforet med trevirk. Fuktkvotemåling (vekt%) i konstruksjonen ble målt til 0.

Fuktmåling er utført i innforet yttervegg i kjellerbod.

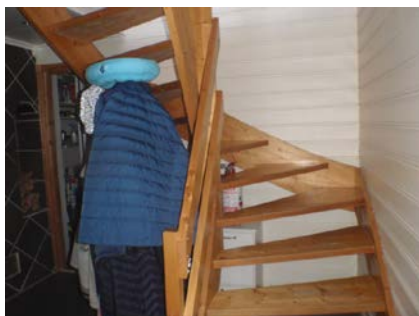
For stor åpning mellom trinn og rekkverk (åpninger skal være mindre enn 10 cm. Det mangler håndløper på vegger

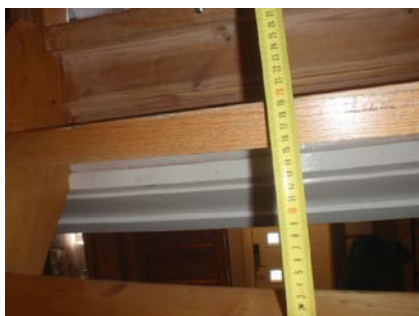
Over 15 cm mellom trinn, skal være mindre enn 10 cm.

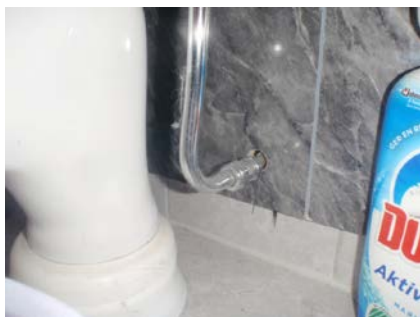
Manglende tetting rundt rørgjennomføringer.

Tetting rundt rørgjennomføring må utføres. Komplettering av fuging med silikon må utføres.

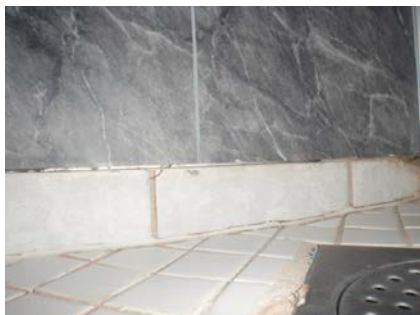
Mangler fugemasse mellom veggplate og bunnlist

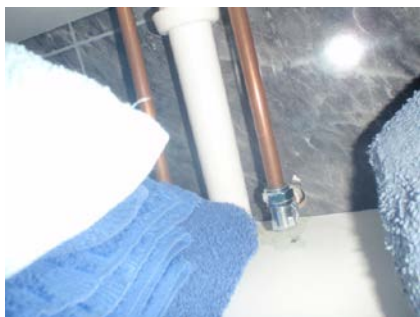
Manglende tetting rundt rørgjennomføringer.

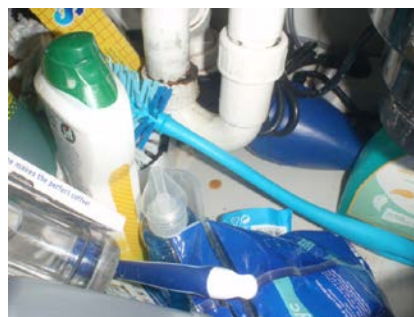
Noe utvelling/fuktmerker i bunnplate.

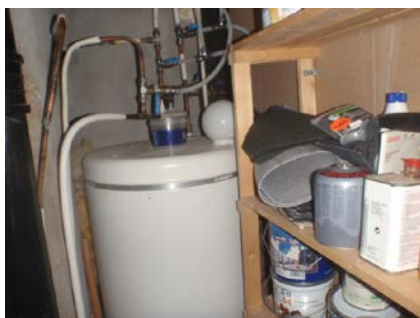
Noe dårlig/begrenset innfesting av vannledninger

- Det er ikke behov for utbedringstiltak siden anlegget fungerer i dag, men ut ifra alder kan skader plutselig oppstå på eldre anlegg.
- I forbindelse med oppgradering av våtrom vil det være naturlig med utskiftning av rør.

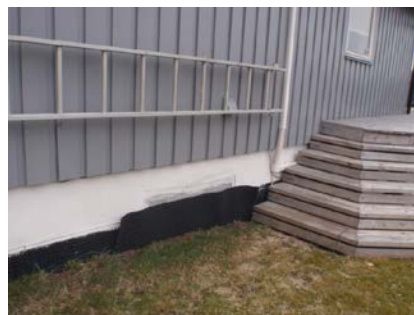
- Det mangler, eller på grunn av alder er det sannsynlig at det mangler, utvendig fuktsikring av grunnmuren ved kjeller/underetasje.
- Mer enn halvparten av forventet levetid på drenering er overskredet.

Det mangler ferdigstillelse av puss og maling, samt klemlist i topp av grunnmursplast

- Tiltak for redrenering rundt boligen kan ikke utelukkes.
- Fuktsikring av muren må etableres inkl. klemlist.
- Lokal utbedring må utføres.
- Tiltak:

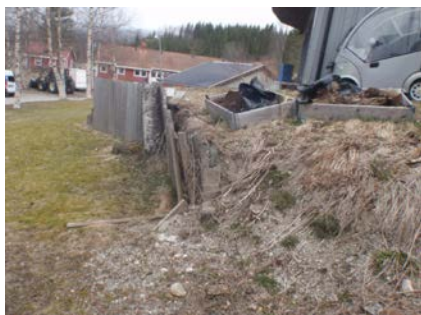
Støttemur i sprang på terreng er falleferdig og må påregnes fjernet.
