# Tilstandsrapport

Fritidsbolig

Bærøykjærringa 49, 3783 KRAGERØ  
SKJÆRGÅRD

Befaringsdato: 22.04.2026

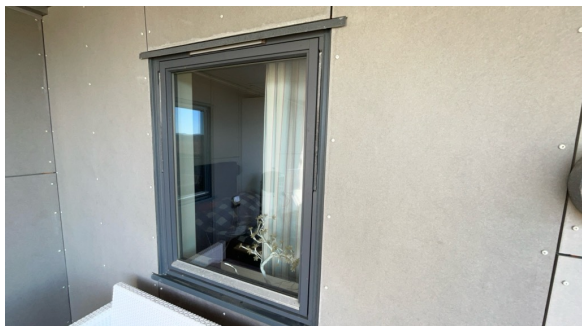
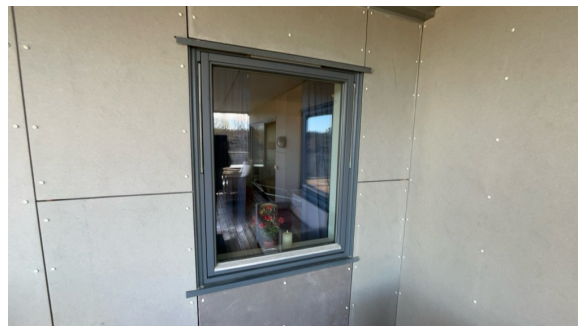
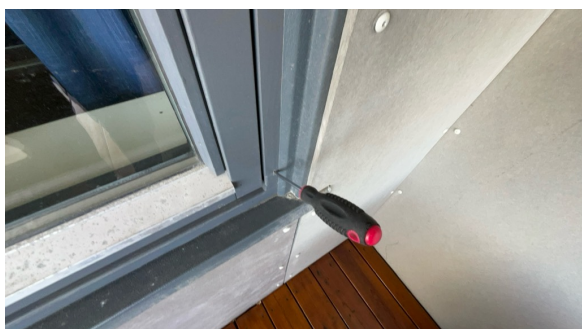
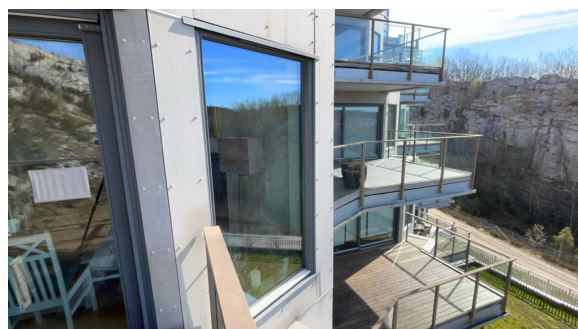
Vindu med alders og bruksslitasje.

Eksempel på vindu i yttervegg.

Stikk kontroll på vinduer er utført.

Det er ikke behov for umiddelbare tiltak, men det må påregnes vedlikehold eller utskifting av vinduene på sikt, da alders- og bruksslitasje kan føre til redusert funksjon, varmetap og økt risiko for fuktskader.

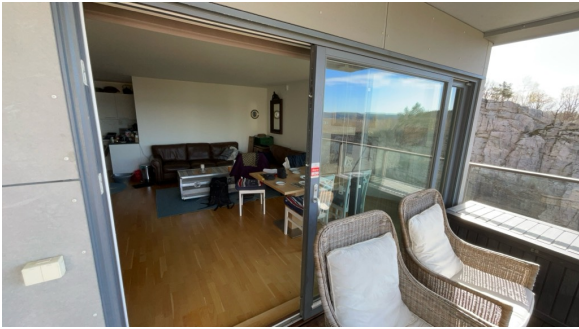
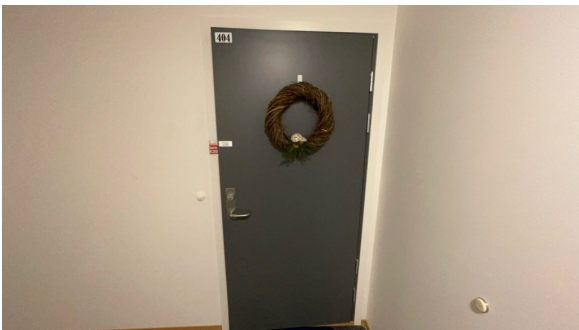
Terrassedør inn til stue.

Hovedinngangsdør.

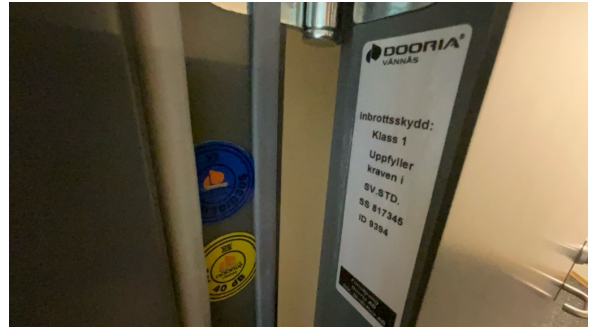
Dører med noe alders og værslitasje.

Spekk på dør.

Det anbefales å utføre jevnlig vedlikehold av dørene for å forhindre ytterligere slitasje og forlenge levetiden. Manglende vedlikehold kan føre til økt slitasje, redusert funksjon og behov for utskifting på sikt.

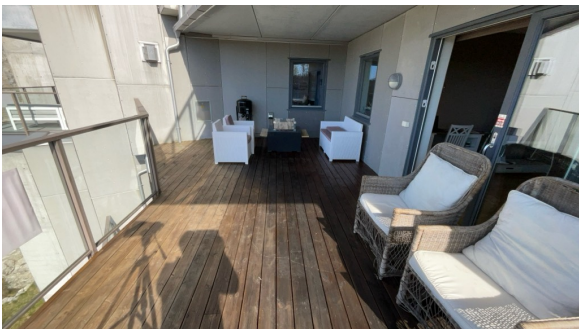
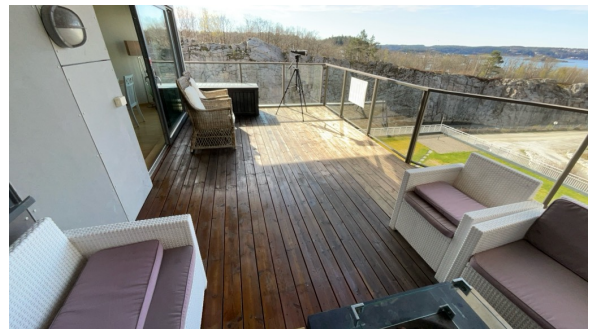
Terrasser med noe alder og vær slitasje.

Del av terrasse.

Det er ikke behov for umiddelbare tiltak, men det bør påregnes jevnlig vedlikehold av terrassedekket for å forhindre ytterligere slitasje og forlenge levetiden. Manglende vedlikehold kan føre til økt skadeomfang og behov for mer omfattende utbedringer på sikt.

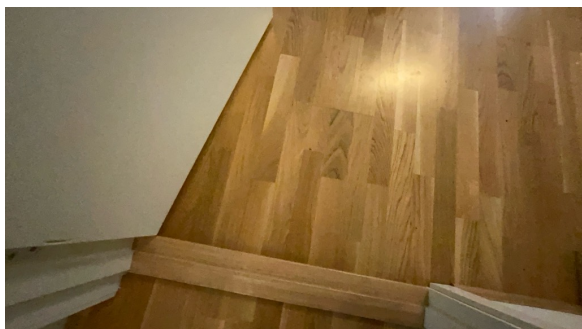
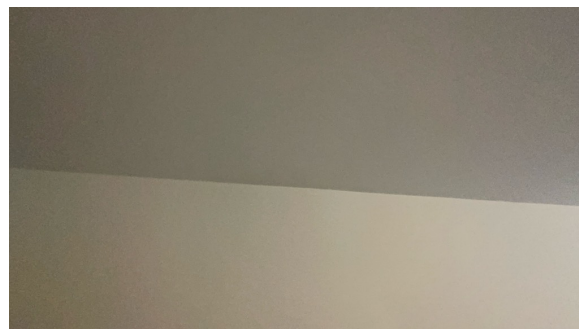
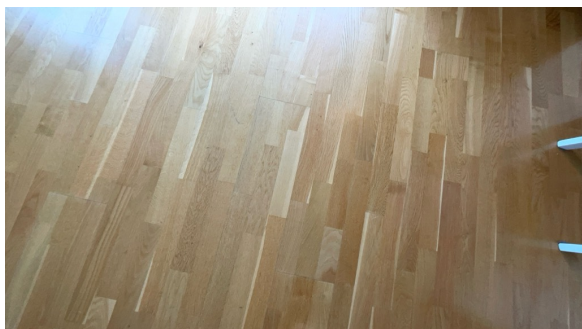
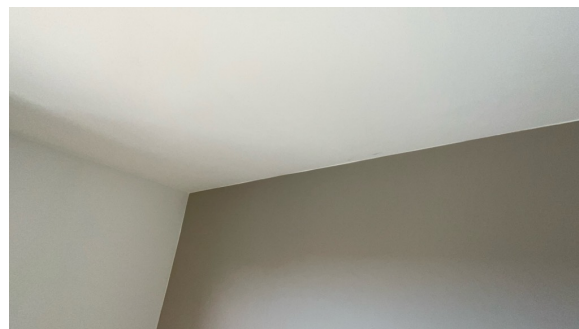
Det er registrert noe bruksslitasje og aldersslitasje.

Del av gulv.

Del av vegg - tak.

Oppgraderinger bør vurderes etter ønske om standard og behov.  
Kostnaden vil variere avhengig av valgt omfang og materialvalg.

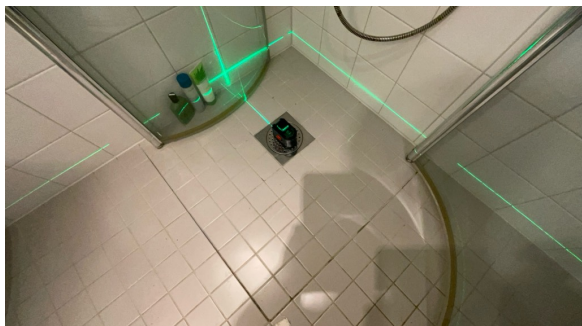
Målt fall på gulv. Del av gulv.

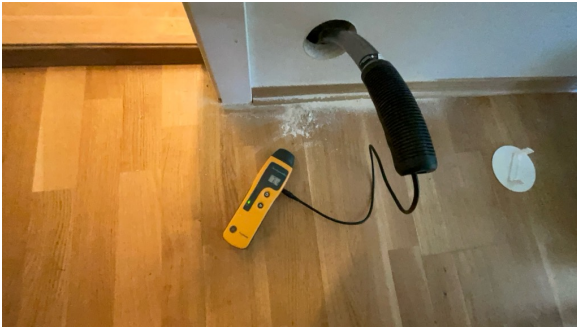
Hulltaking er foretatt uten å påvise unormale forhold.

Hull for kontroll av fukt.

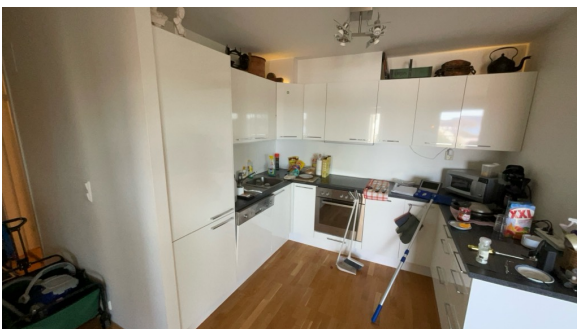
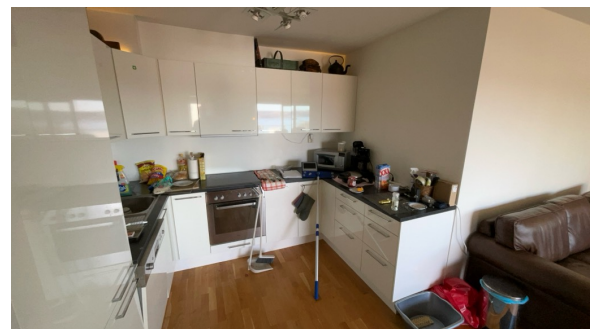
Kjøkkenet med noe elde og bruksslitasje.

Del av kjøkkenet.

Kjøkkenet bør vurderes for eventuell oppgradering etter ønsket standard og utførelse.
