# Tilstandsrapport

Enebolig

Svelvikveien 164, 3039 DRAMMEN

Befaringsdato: 21.05.2025

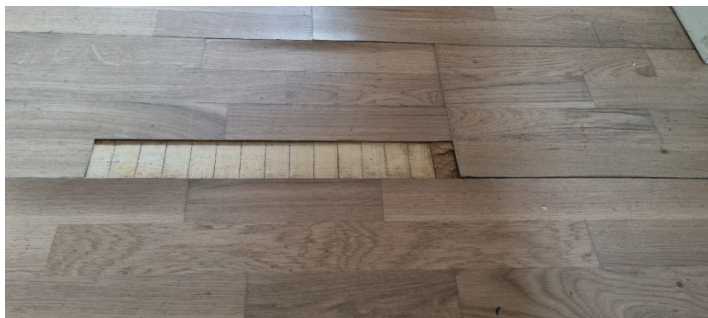
## TG 3 Etasjeskille/gulv mot grunn

- Målt høydeforskjell på over 30 mm gjennom hele rommet. Tilstandsgrad 3 gis med bakgrunn i standardens krav til godkjente måleavvik.

Det er merkbare skjevheter i gulver.  
I 2. etasje er det målt 52mm avvik i gang.  
På soverom er det målt 28mm.  
I Stue er det målt 25mm.

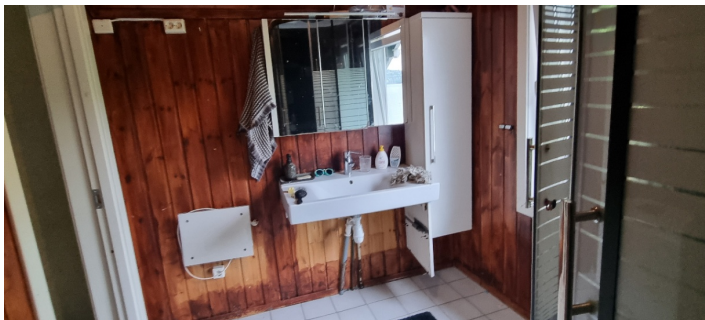
### 2.ETASJE > BAD

Hulltaking er foretatt uten å påvise unormale forhold. Hulltaking er foretatt ved/i bod. Fuktkvotemåling (vekt%) i konstruksjonen ble målt til 0.

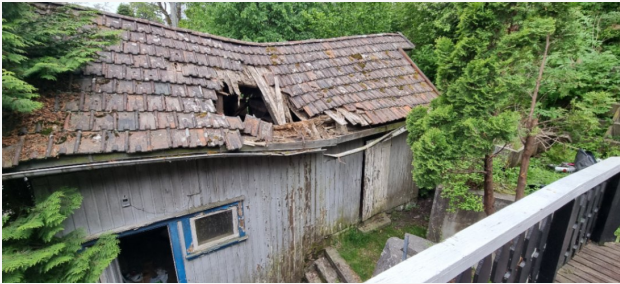
## Uthus

Bygget har delvis nedrast takkonstruksjon og det er store råteskader.
