Tilstandsrapport

Enebolig

Utsikten 2, 1890 RAKKESTAD

Befaringsdato: 17.02.2025

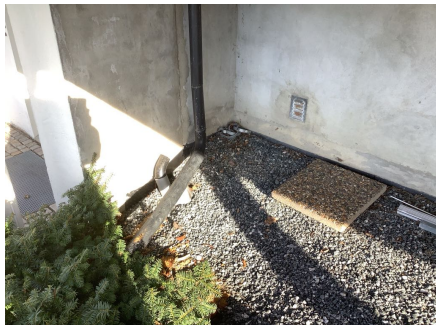
TE 2 Veggkonstruksjon

Veggene har bindingsverkskonstruksjon fra byggeår. Fasade/kledning har stående bordkledning.

- Det er påvist spredte råteskader i bordkledningen.

- Råteskadet trekledning må skiftes ut.

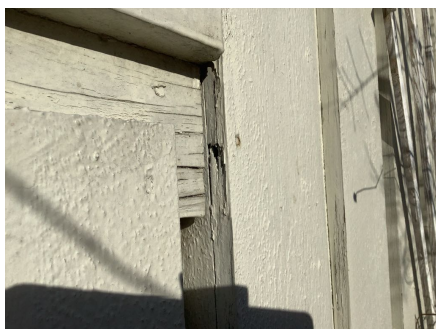
Råte i hjørne mot sør.

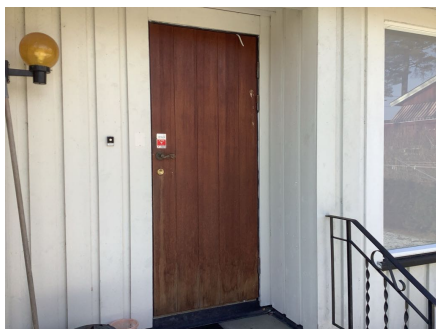
TC 2 Dører - 2

Bygningen har skyvebalkongdør i malt tre.

Lokal utbedring må utføres.

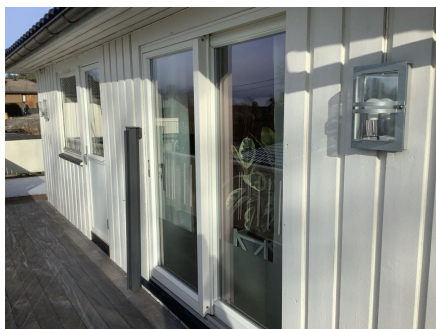
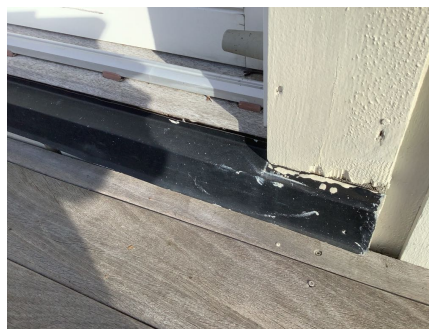
TC 2 Balkonger, terrasser og rom under balkonger

Fra første etasje er det utgang til terrasse oppført i trekonstruksjoner. 27 kvm.

- Lokal utbedring/utskiftning bør utføres.

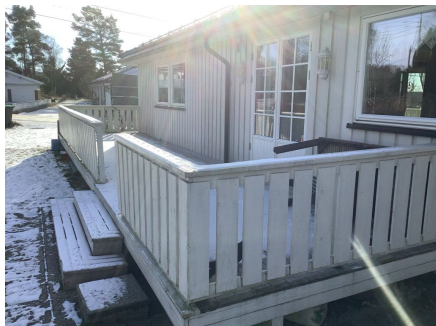
TG 2 Balkonger, terrasser og rom under balkonger - 2 - 3

Fra stuen er det utgang til terrasse med støpt gulv som fungerer som gulv over garasjen, og rekkverk av treverk og pusset Leca. 19 kvm.

- Det er ikke krav om utbedring av rekkverkshøyde opp til dagens forskriftskrav.
- Det bør foretas nærmere undersøkelser av balkong/terrasser når den er snøfri.

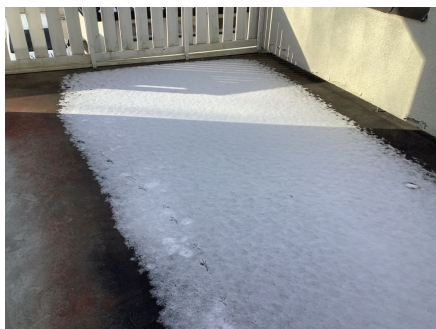
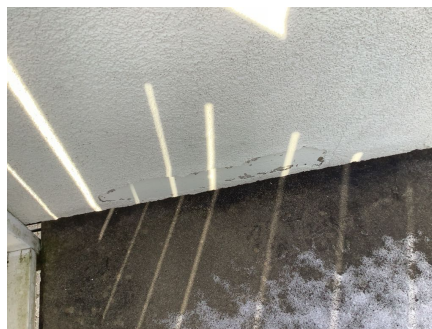
TG 2 Balkonger, terrasser og rom under balkonger - 2

Fra første etasje er det utgang til veranda oppført i trekonstruksjoner. 37 kvm.

- Lokal utbedring/utskiftning bør utføres.

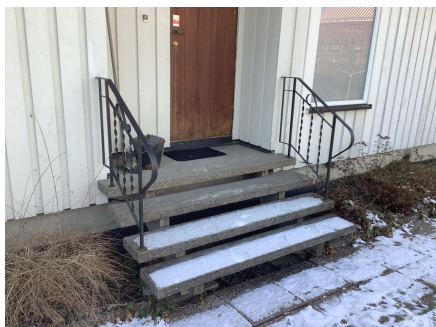
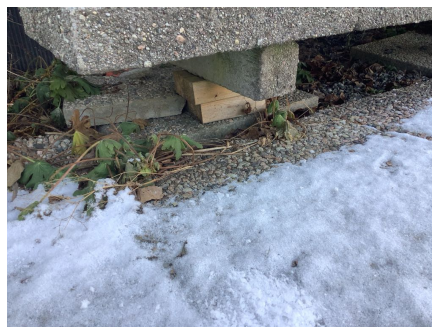
Provosorisk understøttelse.

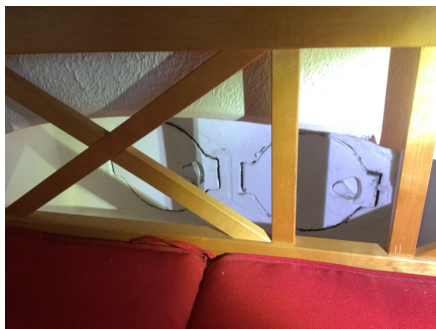
📍 TG 2 Pipe og ildsted - 2

Boligen har elementpipe og åpen peis.

- Det anbefales å montere ildfast plate under luker på pipe.

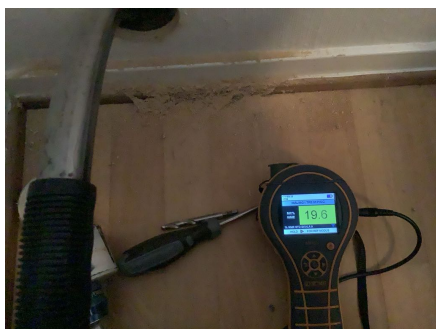
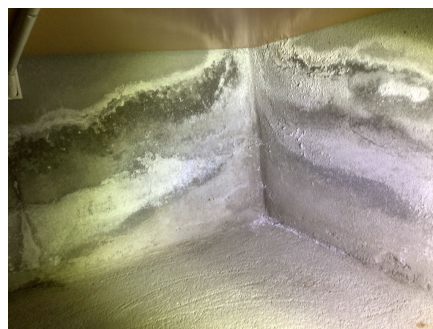
Saltutslag i bod

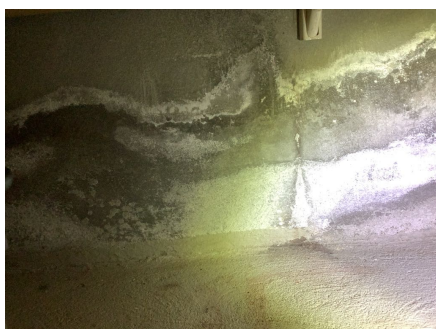
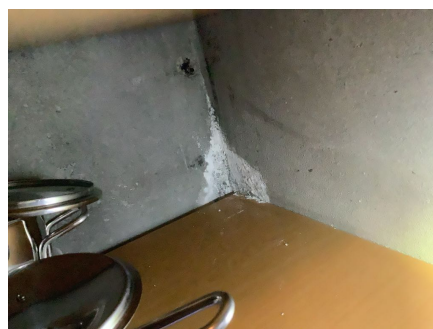
TG 2 Kryp kjeller

Bygningen har krypkjeller under trebjelkelag og stubbegulv. Det er begrenset tilgang til å vurdere rommet mellom bjelkelaget og bakken (krypkjeller) da rommet kun er tilgjengelig via en liten åpning/inspeksjonsluke og dermed ikke inspisert fra innsiden. Det er tatt bilder gjennom luke.

- Terrengfall i tilknytning til konstruksjonen må utbedres.

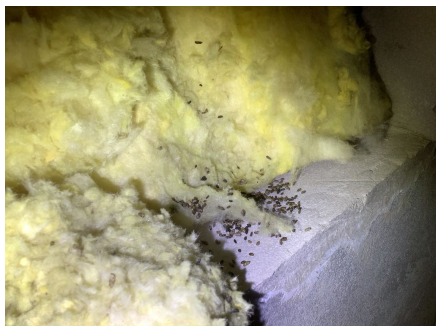
Mus har vært i isolasjon

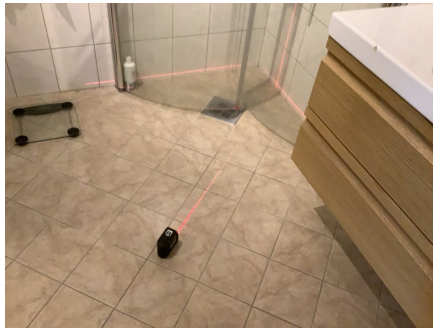
1. ETASJE > BAD

Det er plastsluk og smøremembran med ukjent utførelse. Det dusjes direkte på vegger og gulv. Direkte vannbelastning på vegger og gulv kan på generelt grunnlag gi økt risiko for fukt i bakenforliggende/tilstøtende konstruksjoner.

Innhent dokumentasjon om mulig.

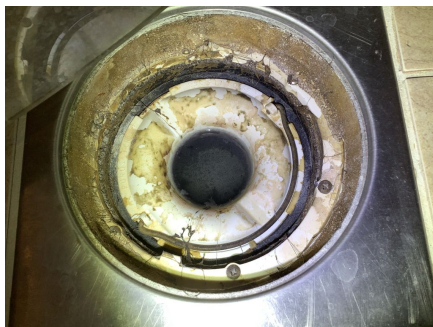
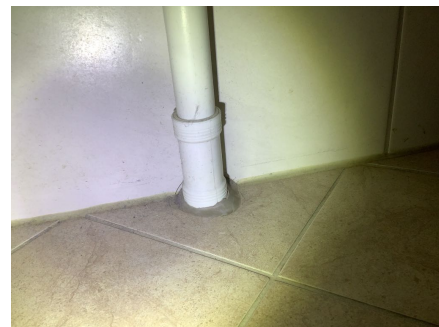
1. ETASJE > BAD

- Det er påvist riss/sprekker i utstyr på våtrommet.

- Påviste skader må utbedres.

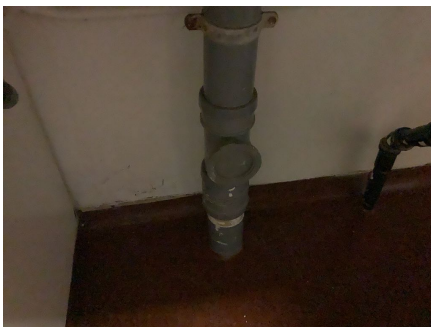
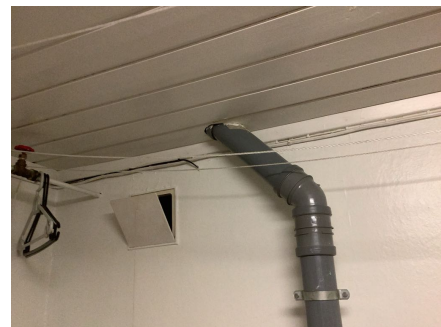
Ventilasjon

Boligen har naturlig ventilasjon.

- Det er påvist mangelfull ventilasjon på ett eller flere rom i boligen.
