Utsikten 2, 1890 RAKKESTAD

**Holøsåsen - Stor og innholdsrik enebolig. To garasjer. Solrik og vestvendt veranda med utsikt.**

Befaringsdato: 17.02.2025

# Tilstandsrapport

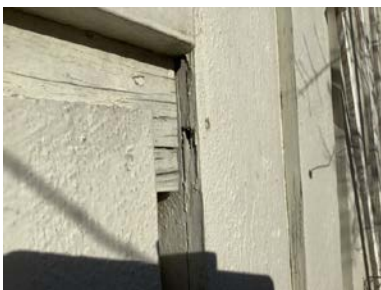
- Det er påvist spredte råteskader i bordkledningen.

Råte i hjørne mot sør.

- Råteskadet trekledning må skiftes ut.

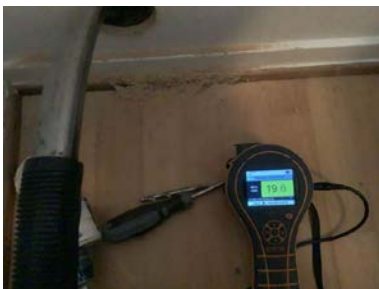
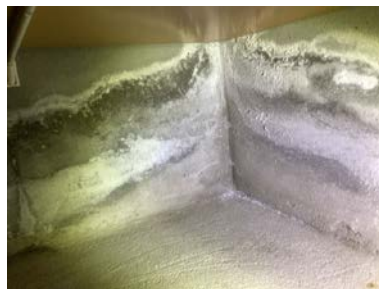
- Det er gjennom målinger påvist høyt fuktnivå i trevegger i underetg./kjeller, det er derfor ikke foretatt hulltaking
- Det er påvist indikasjoner på noe fuktgjennomtrenging inn i kjellermur.

Det registreres bruk av diffusjon sperre på den varme siden i de utforede veggkonstruksjonene. Sintef Byggforsk anbefaler å ikke benytte diffusjonssperre i utforede veggkonstruksjoner i rom under terreng, da dette kan medføre magasinering av fukt i konstruksjonen.

Saltutslag i bod

- Det påviste fuktnivå gir grunn til å overvåke konstruksjonen jevnlig for å se utvikling over tid, og eventuelt foreta tiltak for å unngå fuktskader.
