Tilstandsrapport

Enebolig

Brødrene Olsens vei 42, 1870 ØRJE

Befaringsdato: 13.08.2024

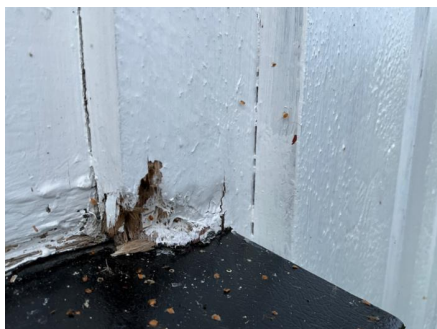
Vurdering av avvik:

- Det er ingen eller liten lufting i nedre kant av kledning mot grunnmur.
- Det er påvist spredte råteskader i bordkledningen.

- Ikke tilstrekkelig med lufting mellom kledning og yttervegg. God lufting er viktig og skal dreneres ned og lede ut vann som trenger gjennom regnskjermer, slippe ut eventuell fuktighet fra indre deler av veggen samt gi mulighet for at fuktighet kan tørke ut fra baksiden av regnskjermer.

- Råteskadet trekledning må skiftes ut.

- Vedrørende lufting, kan konstruksjonen fungere med dette avviket, det må dog gjøres utbedringer om avviket skal lukkes. Det vil imidlertid sjelden være økonomisk rasjonelt som et enkeltstående tiltak. Ved bytting av kledning, bør konstruksjon/lufting bygges opp riktig.

- Råteskadet trekledning må skiftes ut for å forhindre videre skadeutvikling.

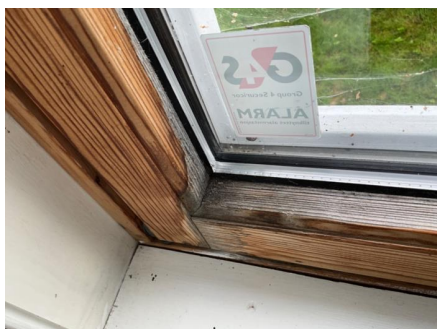
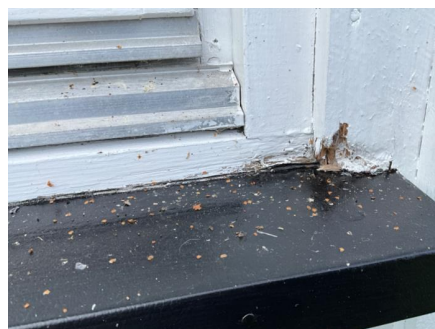
Vurdering av avvik:

- Det er påvist tegn på innvendig kondensering av enkelte vindusglass.
- Det er påvist vinduer med fukt/råteskader.
- Karmene i vinduer er slitte og det er sprekker i trevirket.

- Påvist tegn til kondensering på vindusglass. For å unngå kondens bør boligen ventileres tilstrekkelig samt at romtemperaturen holdes så konstant som mulig. Det anbefales en uavbrutt romtemperatur på 21 grader og en relativ fuktighet på ca. 40% i rommet. I dette klimaet har man neppe problemer med kondens på vindusrutene.

- Påvist råteskade i ett vindu.

- Det må påregnes noe vedlikehold og at enkelte vinduer må skiftes ut.
- Det bør gjøres tiltak for å bedre ventilering av rommet.

Kostnadsestimat: 10 000 - 50 000

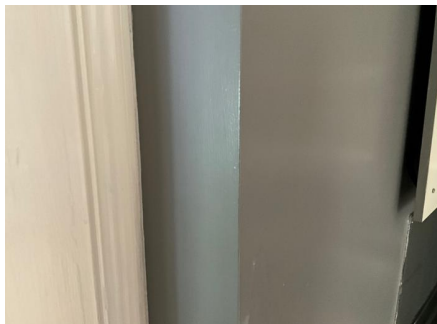
TG 3 Rom Under Terreng

Vurdering av avvik:

- Det er påvist indikasjoner på noe fuktgjennomtrenging i kjellergulv.
- Det er påvist indikasjoner på noe fuktgjennomtrenging inn i kjellermur.
- Det er påvist synlig fuktighet på mur/gulv i kjeller.

- Takstmannen gjorde fuktøk direkte på grunnmursvegger ved hjelp av ett Protimeter, påvist unormale verdier.
- Det er ikke montert fuktsperre eller lagt isolasjon mot grunnen, det må derfor påregnes fukt fra grunnen.
- Påvist sprekker i betongdekket i kjeller.
- Opplyst at det ved noen anledninger/floam kommer vann inn i kjelleren.

- Det må foretas tiltak for å redusere/begrense fuktgjennomtrenging inn i kjeller.

Kostnadsestimat: 50 000 - 100 000

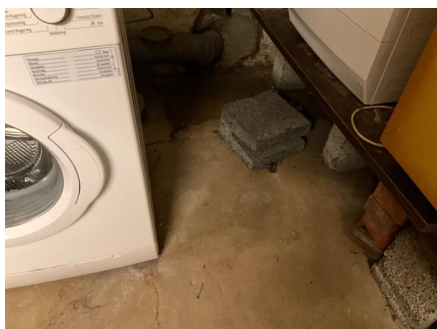
TG 3 Kryp Kjeller

Bygningen har krypkjeller under trebjelkelag.

- Det er stedvis påvist fuktnivå som tilsier at konstruksjonen kan ha fuktskader.
- Det er påvist synlig vann i krypkjeller eller synlige tegn på innsig av vann i krypkjeller.

- Synlig tilsig av fukt/vann til krypkjeller langs fjell, også påvist noe høyt fuktinnhold i trevirke ved fuktmåling, tegn på høy luftfuktighet i krypkjeller.

- Ytterligere undersøkelser må foretas for å få kartlagt tilstanden og omfanget på eventuelle skader.

- Takstmannen anbefaler at det gjøres tiltak for å forsøke å lede vannet bort fra krypkjeller. Eventuelt bør det settes inn en rotasjonsavfukter. Rotasjonsavfuktere, også kalt absorpsjonsavfuktere, virker ved at det blåses luft gjennom en sentrifuge med kiselgel som absorberer fukten. På den måten vil den fuktige luften blåse gjennom et filter og kommer ut av bygget som vanndamp. Rotasjonsavfuktere er som regel litt dyrere en kondensavfuktere, men til gjengjeld fungerer den både vinter og sommer. Rotasjonsavfuktere er gjerne den beste måten å få ut høy luftfuktighet av kjellere/krypkjellere o.l.

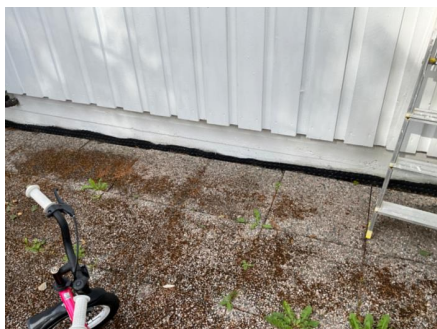
Grunnmur og fundamenter

Bygningen har betong grunnmur og lettlinkblokker.

- Grunnmuren har sprekkdannelser.

- Påvist noe sprekker i mur. Når det oppstår sprekker i puss/mur vil vannbelastningen og faren for frostskafer øke. Skrå sprekker/riss er et symptom på setninger. Horizontal sprekke/riss i grunnmur skyldes sannsynligvis innpressing av kjellervegg. Anbefaler å følge med på videre utvikling.

- Andre tiltak:
 - Lokal utbedring må utføres for å lukke avviket. Dog anbefalt å følge med på videre utvikling.
