Tilstandsrapport

Kjedehus

Madlaforen 61 , 4042 HAFRSFJORD

Befaringsdato: 12.05.2026

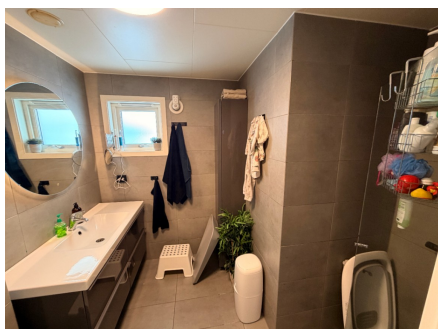
ETASJE > BAD

Flisfuger fremstår stedvis slitt/misfarget.

TG 2 Overflater vegger og himling

Misfarging kan skyldes fuktbelastning, slitasje eller mangelfull rengjøring over tid. Anbefaler rengjøring og jevnlig kontroll av fuger og overflater.

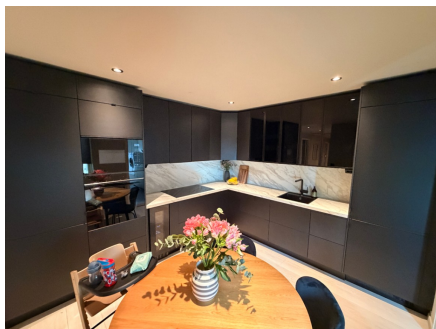
ETASJE > KJØKKEN

TG 1 Avtrekk

Anbefaler å etablere mekanisk avtrekk for å sikre tilfredsstillende ventilasjon, manglende avtrekk kan over tid gi økt risiko for fuktbelastning, luktproblemer og redusert inneklimate.
