# Tilstandsrapport

Boligbygg med flere boenheter

Torgny Segerstedts vei 150 , 5143  
FYLLINGSDALEN

Oppdragsnr.: 21285-1023

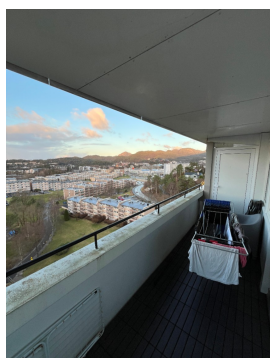
### TG 1 Balkonger, terrasser og rom under balkonger

Balkong med tilkomst fra stue/kjøkken oppmålt til 7.2m2

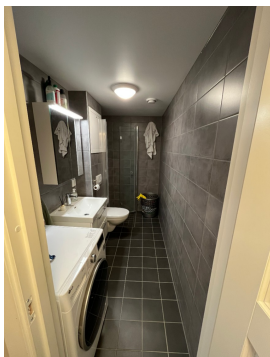
### Generell

Badet er renovert i 2022 i regi av borettslaget. Arbeidet er utført av UNIK VVS, det opplyses om at det foreligger dokumentasjon som er arkivert av borettslaget. Dokumentasjon er ikke gjennomgått av taksmann. Borettslaget opplyser på nettside om at det er 10 års garanti på utført arbeid på bad. - <https://www.osbrl.no/nye-beboere/>

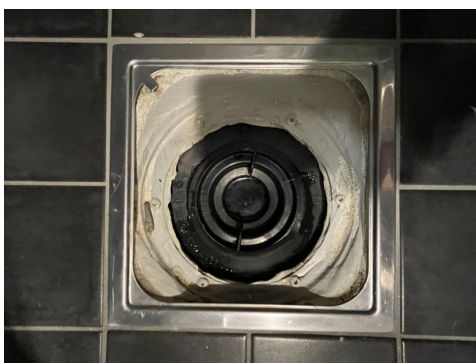
### ! TG 1 Sluk, membran og tettesjikt

Det er plastsluk og smøremembran med dokumentert utførelse. Dokumentasjon er ikke gjennomgått av takstmann.

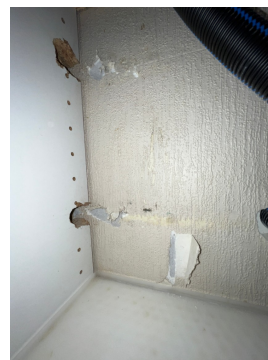
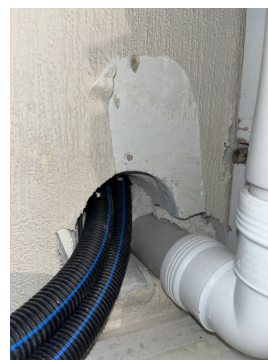
### ! TG 0 Tilliggende konstruksjoner våtrom

Tilstøtende konstruksjon til bad er av betong, det er derfor ikke utført fuktmåling med hulltaking.

Badet er renoverert med dokumentert utførelse med 10 års garanti i 2022.

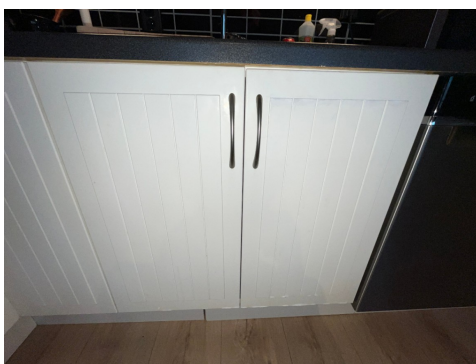
Noe svelling i skap fronter og benkeplate ved vask

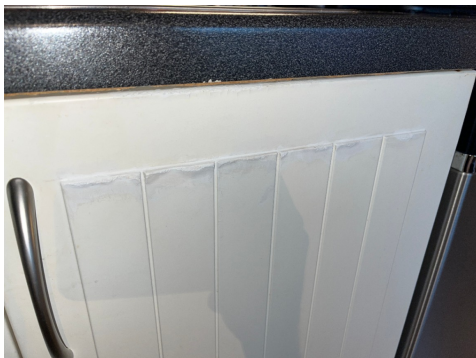
Noe svelling i skap fronter og benkeplate ved vask

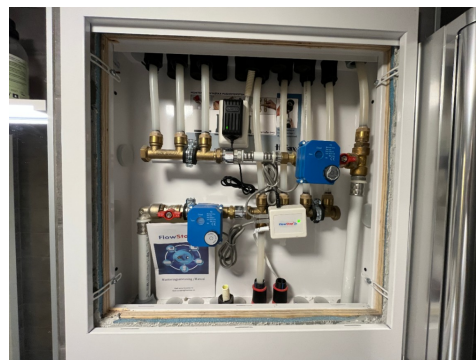
### ! TG 1 Vannledninger

Det er rør i rør vannledning på bad og kjøkken i leiligheten, fellesstammer er ikke vurdert da borettslaget har vedlikeholds ansvaret for disse. Alle bad i borettslaget ble renoveret i 2021/2022

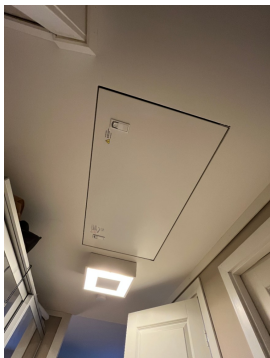
### ! TG 1 Ventilasjon

Det ble montert balansert ventilasjon i leiligheten i 2022. Det er etablert service avtale om tilsyn og bytting av filter i regi av borettslaget. Det bør monteres flat terskel på døren til soverom, eller rist i døren for gjennomstrømning av luft.
