# Tilstandsrapport

Enebolig

Almlivegen 23, 6453 KLEIVE

Befaringsdato: 23.09.2025

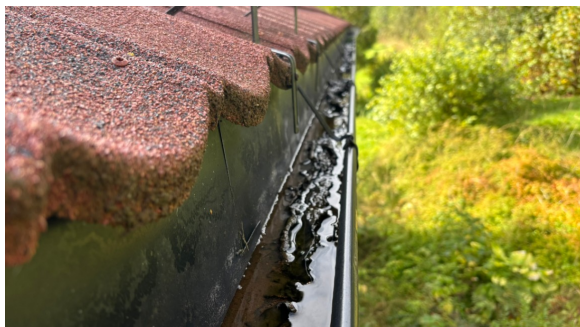
Uønskede partikler i takrennene

Takrennen må rengjøres, og gode rutiner på jevnlig vedlikehold må opprettes.

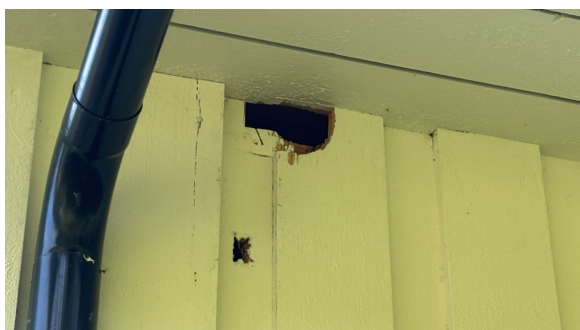
Åpning for baderomsvifte

- Musesperre må etableres.

Det anbefales å montere en utvendig ventil for å beskytte omkringliggende konstruksjoner mot fukt og skader.

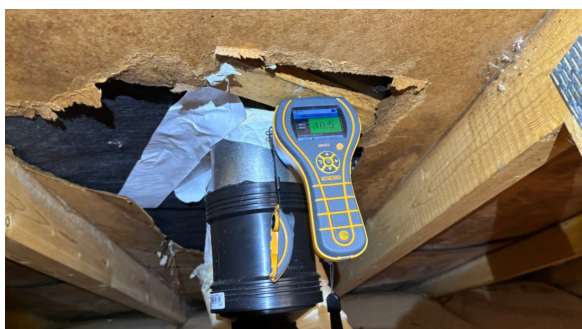
Ved befaring ble det registrert flere punkteringer i fuktsperren, blant annet på badet. Sutaksplatene har tydelige fuktskjolder og tegn til tidligere soppvekst, og det er observert tegn til utettheter ved gjennomføringer. Det ble også registrert mye muselort på loftet, noe som indikerer aktivitet av skadedyr. Forholdene vurderes som risikofaktorer for fukt- og råteskader, og det anbefales å utbedre tettesjikt ved gjennomføringen samt gjennomføre tiltak for å hindre skadedyr i å komme inn i konstruksjonen.

Gjennomføringen fremstår noe utett

Det er usikkert om det fortsatt er pågående museaktivitet. For å kunne kartlegge skadeomfanget må det derfor gjennomføres ytterligere undersøkelser. Dette bør også vurderes i sammenheng med at bordkledningen mangler musesperre. Museaktivitet ble kun registrert på loftet, men det er mulig at det også finnes aktivitet i yttervegger eller andre bygningsdeler. Slike forhold vil imidlertid være vanskelig å avdekke uten inngrep i konstruksjonen.

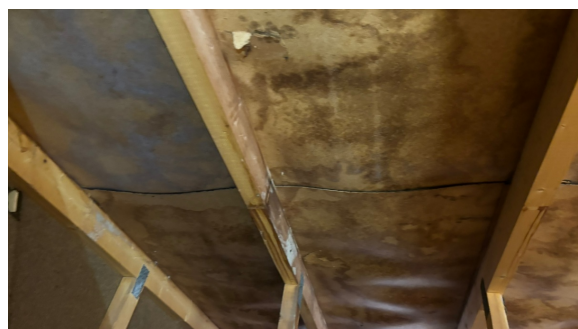
Opprinnelig undertak er preget av større slitasje

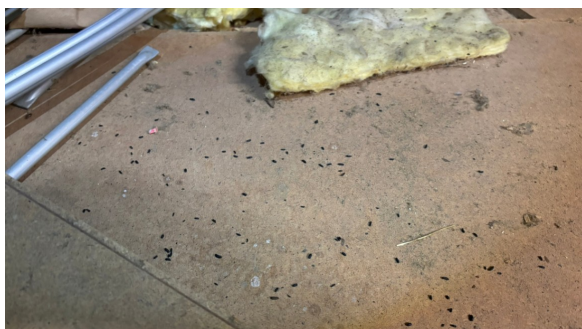
Stedvis mye muselort på loftet

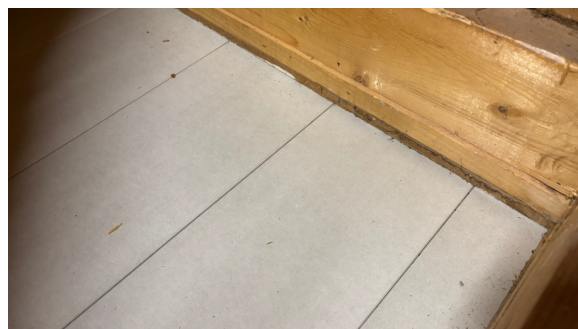
Fuktsperre er punktert flere steder

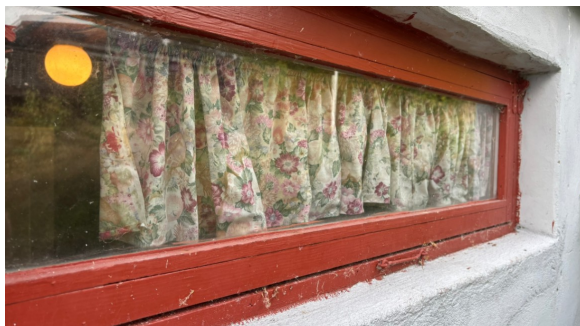
- Karmene i vinduer er slitte og det er sprekker i trevirket.

Trevinduer med isolerglass fra 1976 har passert, sin forventede tekniske levetid. Ifølge SINTEF Byggforsk og andre anerkjente tekniske levetidstabeller er den normale tekniske levetiden for trevinduer med isolerglass mellom 20 og 30 år, avhengig av kvalitet, vedlikehold og eksponering for vær og vind. Selv om vinduene fortsatt kan være funksjonelle, vil energieffektivitet, tetthet og overflatebehandling ofte være redusert. Tilstandsgrad 2 er satt på grunn av vinduenes alder, samt for å synliggjøre risikoen for plutselige skader som kan oppstå ved videre aldring.

Eldre vindu på boden fremstår som velholdt, men begynner å vise tegn til naturlig aldring

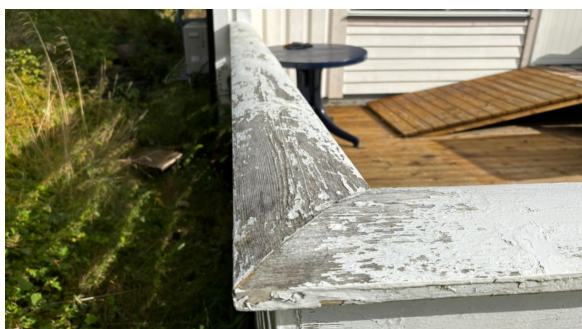
Topprekke er værslitt på vestvendt veranda

Det anbefales rengjøring, skraping og overflatebehandling i form av grunning og ny maling for å sikre beskyttelse mot fukt og forlenge levetiden.

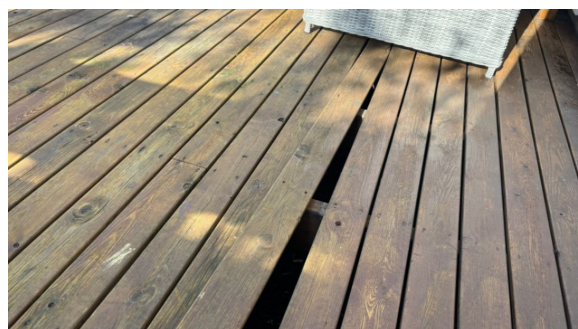
Det er ett løst terrassebord på vestvendt veranda

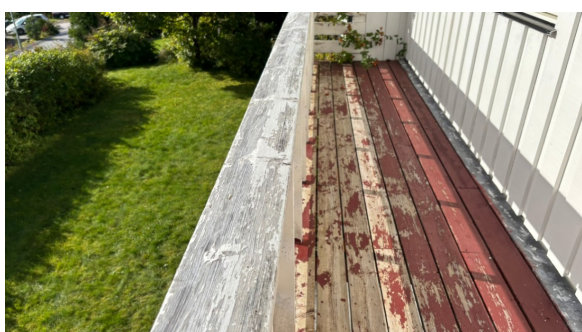
Sørvendt balkong er værslitt

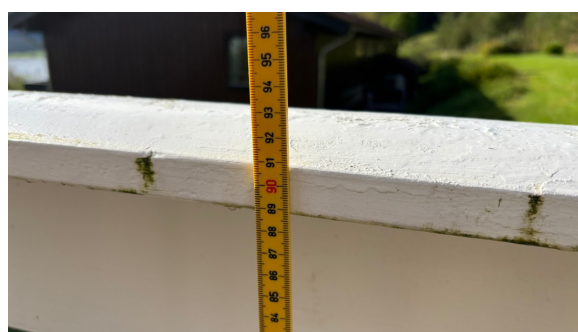
Rekkverkshøyde på 91 cm

- Konstruksjonene må sikres mot råte, sopp og skadedyr.
- Det er ikke krav om utbedring av rekkverkshøyde opp til dagens forskriftskrav.

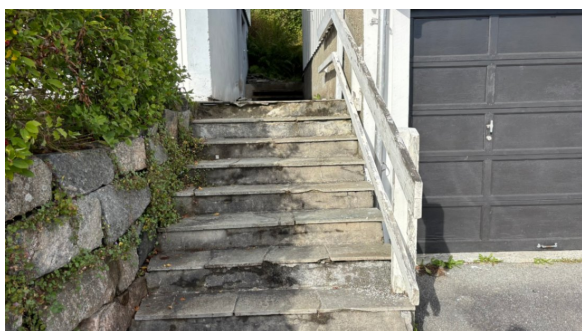
Rekkverket til betongtrappen er noe værslitt, og det er mindre skader på selve trappen som følge av naturlig aldring og slitasje over tid.

Betongtrapp på sørsiden

- Tiltak:
- Påviste skader må utbedres.
- Det er ikke krav om utbedring av åpninger i rekkverk til dagens forskriftskrav.

Trappene fremstår funksjonelle, lokale utbedringer på betongtrappen må påregnes. Ved rørende rekkverket anbefales det rengjøring, skraping og overflatebehandling i form av grunning og ny maling for å sikre beskyttelse mot fukt og forlenge levetiden.

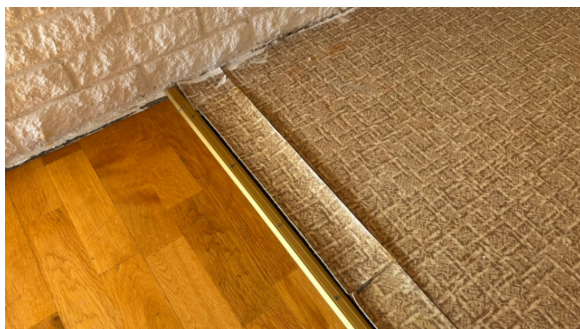
Slitasje på gulvet i stuen hvor det tidligere var en vegg

- Overflater må utbedres eller skiftes.

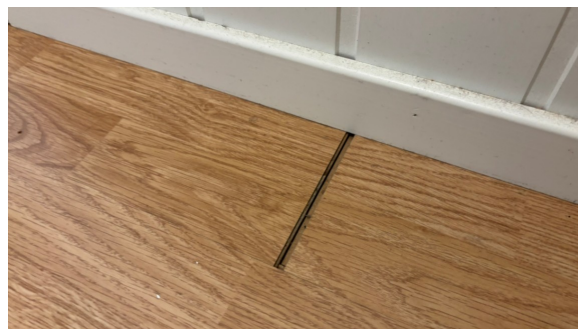
Endeskjøt på laminatgulvet har sklidd fra hverandre.

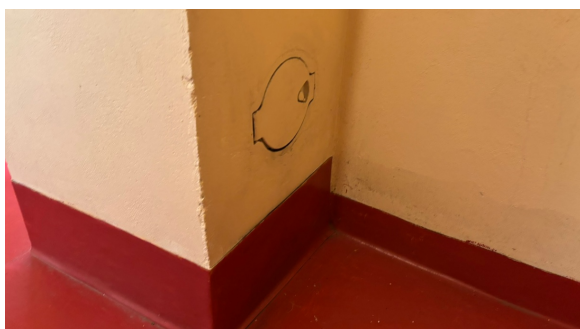
Sotluken er plassert på badet i kjelleren

- Det anbefales å montere ildfast plate under luker på pipe.

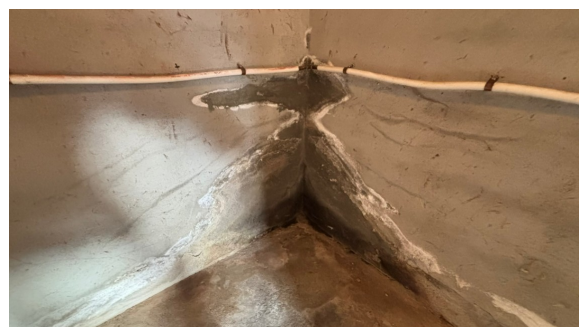
Det er stedvis registrert saltutslag som følge av fuktgjennomtrenging, noe som kan indikere svakheter i dreneringen. Ettersom boligen ble oppført i 1978, er det usikkert om det er etablert fuktsperre i grunnen. Dette kan føre til såkalt kapillært oppsug – en prosess der fukt fra grunnen trekkes opp i bygningsmaterialer gjennom små porer. I eldre konstruksjoner uten fuktsperre er dette en kjent utfordring, da mur og betong lett suger til seg fukt direkte fra underlaget. Over tid kan dette medføre fuktskader, saltutslag og redusert innelima. Det ble gjennomført fuktsøk på flere steder hvor det ble utslag på forhøyede fuktverdier ved befaringstidspunktet.

Saltutslag på veggen i boden lengst øst

- Det påviste fuktnivå gir grunn til å overvåke konstruksjonen jevnlig for å se utvikling over tid, og eventuelt foreta tiltak for å unngå fuktskader.

Det ble ikke registrert skader som følge av forhøyede fuktverdier. Kjelleren kan benyttes til dagens formål uten problemer, men dersom bruken endres, anbefales det å gjennomføre tiltak for å hindre fuktgjennomtrengning.

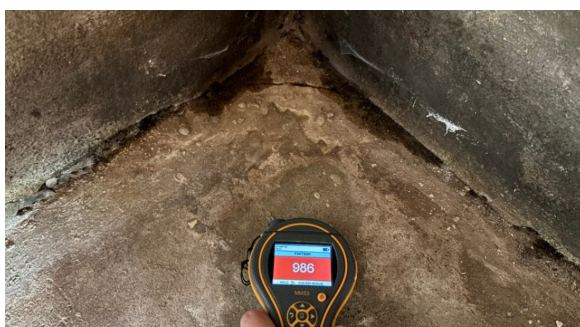
- Det er påvist indikasjoner på noe fuktgjennomtrenging i kjellergulv.
- Det er påvist indikasjoner på noe fuktgjennomtrenging inn i kjellermur.

Forhøyde fuktverdier i gulvet flere steder

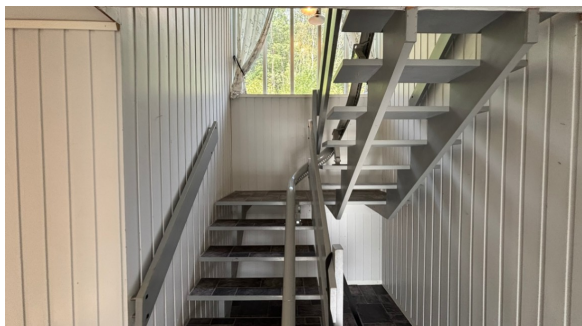
Rekkverket i trappen har en høyde på 81 cm, noe som er lavere enn dagens forskriftskrav på minimum 90 cm. I tillegg er åpningene i rekkverket og mellom trinnene målt til 15 cm, som også avviker fra gjeldende krav om maks 10 cm.

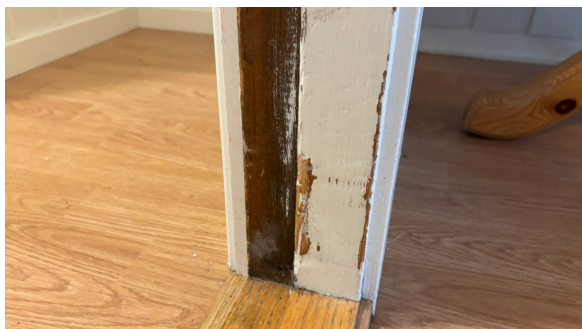
- Det er påvist avvik som tilsier at det bør foretas tiltak på enkelte dører.
- Enkelte av innvendige dører har en del slitasje.

Enkelte karmen bærer preg av slitasje

Dørene fungerer som de skal, og de registrerte avvikene er utelukkende av kosmetisk karakter. Det er derfor ikke behov for umiddelbare tiltak, men det anbefales noe lokale utbedringer som overflatearbeid og justering av dører.

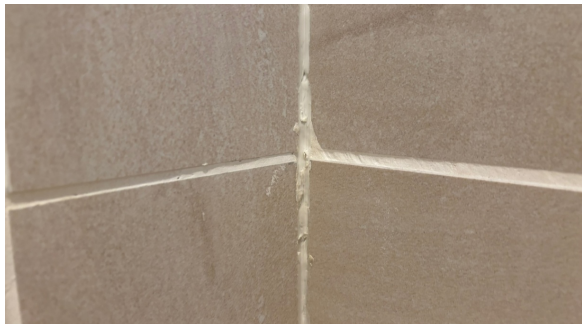
Merknad: Mykfugen i dusjnisen er noe ujevn.

Noe ujevn fuge i dusjnisen

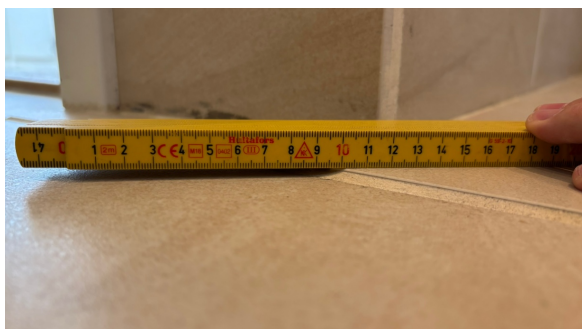
- Det er påvist at noen fliser har bom (hulrom under).
- Det er påvist avvik i krav til høydeforskjell/fall-løsning på våtrommet.
- Det er avvik:

Sprang på fliser

- Til tross for avviket i fall/høydeforskjell til sluk, vil gulvet fortsatt kunne lede vann mot sluket, men med redusert effektivitet. Dette kan potensielt øke risikoen for vannansamling i enkelte områder av badet.
- Selv om bom eller hulllyd ikke alltid er et umiddelbart problem, bør det overvåkes nøye før eventuell utvikling i sprekker i flisfuger e.l. oppstår. Dette må en foreta tiltak for, for å begrense utviklingen.

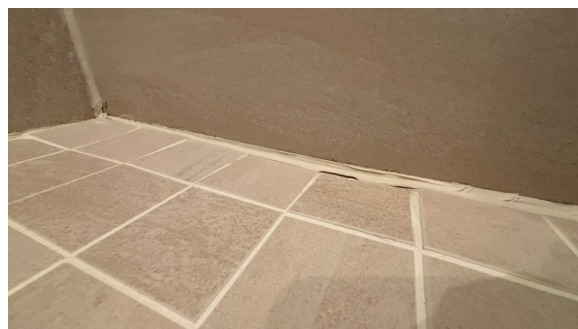
Mykfugen har sluppet litt

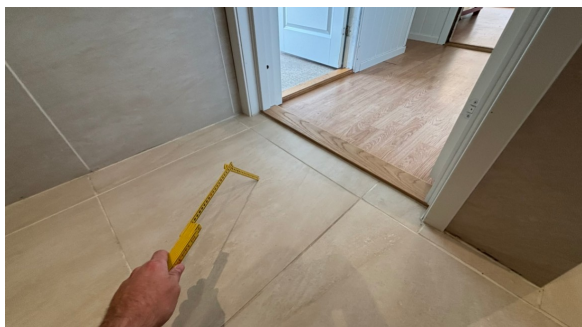
Det er bomlyd på flisene i dette området

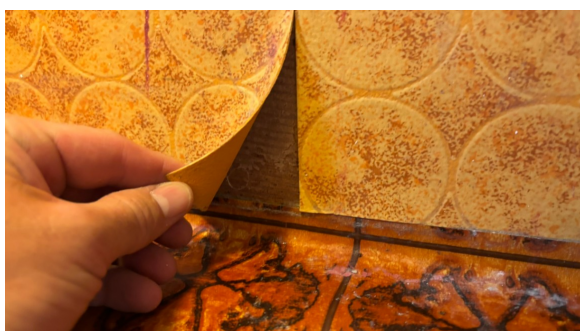
Det må påregnes en generell oppgradering av tettesjikt og membran i våtrommet for å sikre at det tåler normal bruk i henhold til dagens krav til tett våtsone. Våtrommets alder og avvik fra gjeldende standarder gjør at det ikke oppfyller dagens krav fullt ut. På bakgrunn av dette er rommet vurdert med tilstandsgrad 3 (TG3). En slik oppgradering vil være nødvendig for å sikre langvarig funksjonalitet og forebygge fuktskader.

Tapeten har løsnet enkelte steder

Vaskerommet kan benyttes som det fremstår i dag, til dagens bruk. Det oppfyller imidlertid ikke dagens tekniske krav til våtrom, og oppgradering må påregnes dersom rommet skal tilpasses gjeldende forskriftsnivå. Tilstandsgraden reflekterer at et våtrom fra 1978 er modent for oppgradering, spesielt for å forebygge uforutsette skader knyttet til tettesjiktet.

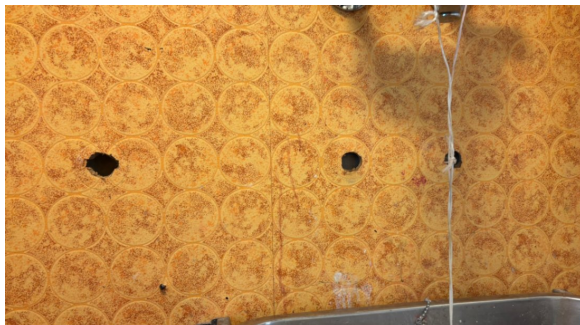
Hull i veggen i våtsonen over utslagsvasken

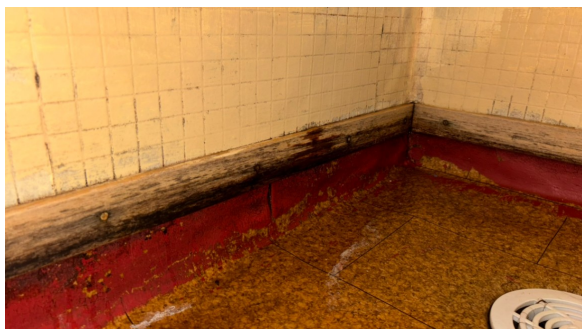
Gulvet er tilnærmet flatt, med fall mot sluk i dusjnisen. Belegget i dusjnisen er delvis løst, noe som kan indikere fukt under. Det er også registrert synlige fuktskader på uegnet treverk i dusjnisen, samt skader i tettesjiktet. Det må påregnes en generell oppgradering av tettesjikt og membran i våtrommet for å sikre at det tåler normal bruk i henhold til dagens krav til tett våtsone. Våtrommets alder og avvik fra gjeldende standarder gjør at det ikke oppfyller dagens krav fullt ut. På bakgrunn av dette er rommet vurdert med tilstandsgrad 3 (TG3). En slik oppgradering vil være nødvendig for å sikre langvarig funksjonalitet og forebygge fuktskader.

Trelis i dusjnise er fuktskadet

- Manglende oppgradering av våtrommet medfører høy risiko for at konstruksjonene ikke vil tåle vanlig bruk av vann eller lekkasjer. Selv om det er dusjkabinett, er det fortsatt en betydelig risiko for at våtrommets konstruksjoner ikke tåler lekkasjer. Dette kan føre til fuktskader på tilstøtende konstruksjoner.

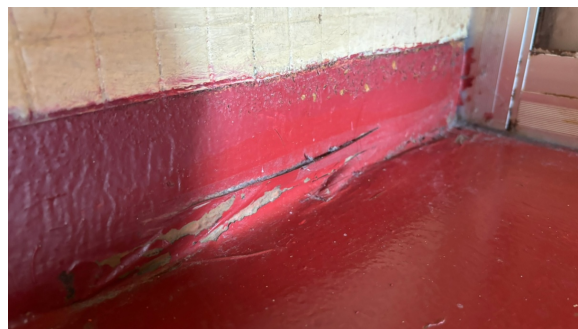
Tettesjiktet har sprukket opp flere steder

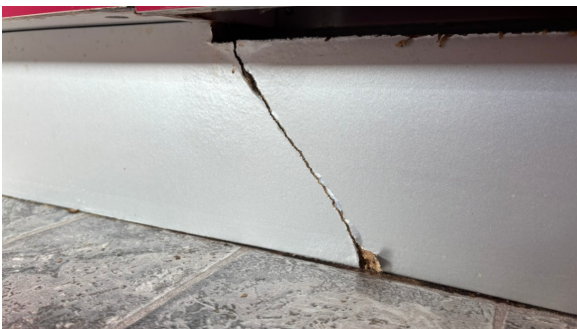
- Det er påvist skader på overflater/kjøkkeninnredning utover normal slitasjegrad.

Skade på sokkelen

- Det må påregnes lokal utbedring/utskiftning.

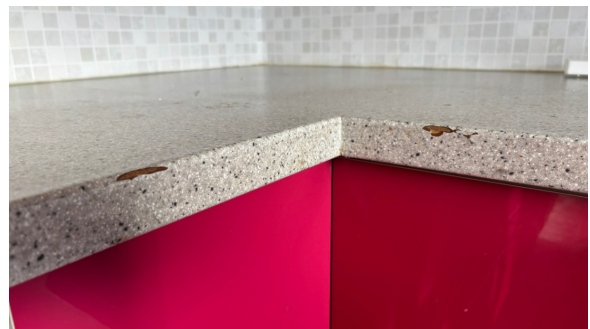
Skader på benkeplaten

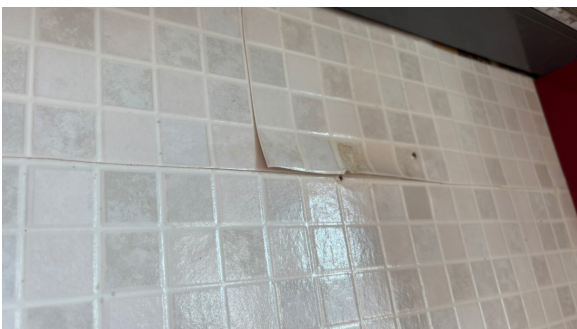
Belegget på vegg er løst noen steder

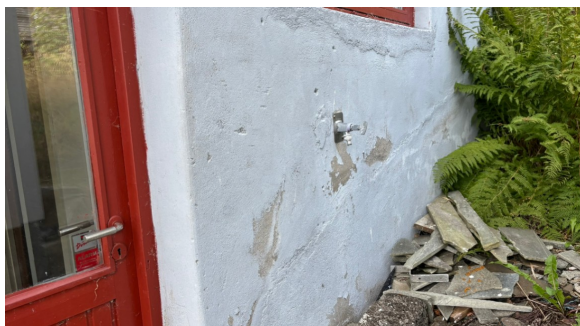
Stedvis noe malingsavskalling

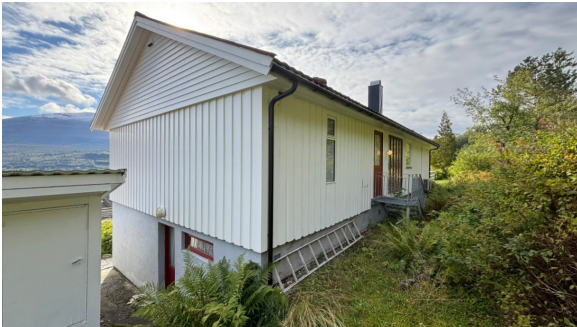
Det er noe naturlig fall i terrenget inn mot boligen på nordsiden

- Det bør foretas terrengjusteringer.
