# Tilstandsrapport

Enebolig

Hovinbakken 65, 1900 FETSUND

Befaringsdato: 17.10.2024

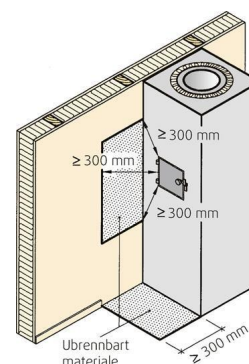
- Ildfast plate mangler på gulvet under sotluke/feieluke på pipe.
- Det er avvik:

Eventuelt lakke utvendig beslag.

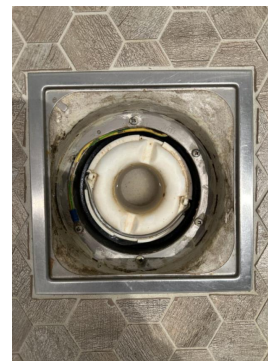
Sluk bad

- Det er mulighet for at det kan forekomme vannlekkasje på våtrommet hvor vann ikke vil gå til sluk.
- Det er påvist avvik i fallforhold til sluk i forhold til krav i forskrift på byggetidspunktet.

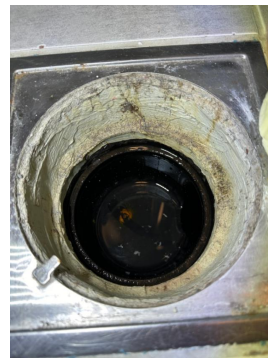
Sluk vaskerom

Det er plastsluk med på foringsring, ingen synlig mansjett i sluket. Eier opplyser at det er brukt smøremembran på gulv. Smurt påstøp ved sluket.

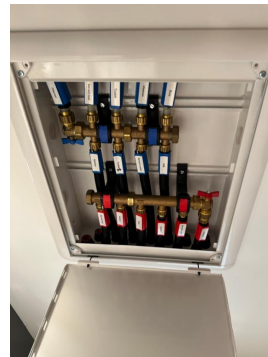
Rør i rør skap

Innvendige vannledninger er av plast (rør i rør). Det er besiktiget i rørskap (himling på bad). Stoppekran bak luke på bad. Waterguard er montert på hovedvannledning med trådløse sensorer.
