Tilstandsrapport

Boligbygg med flere boenheter

Wergelands vei 23, 3613 KONGSBERG

Befaringsdato: 09.10.2024

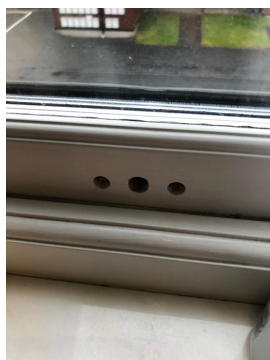
- Det er påvist at enkelte vinduer er vanskelig å åpne/lukke.

Det store vinduet er ikke mulig å åpne.

Det er noe sprekker og avskalling av maling innvendig på vinduene

Bilde av stort vindu

Utvendig vedlikehold og utskifting av vinduer er normalt et styreansvar i sameiet, forholdet må gjennomgås når sameiet er etablert og vedtekter/vedlikeholdsansvar er avklart.

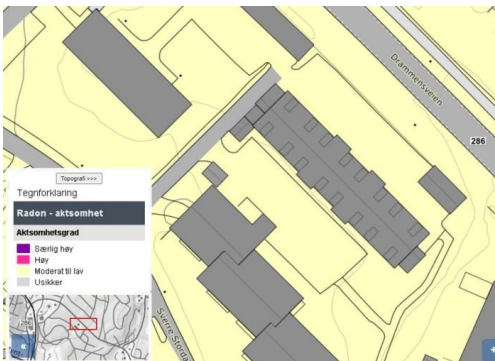
- Det bør gjennomføres radonmålinger.

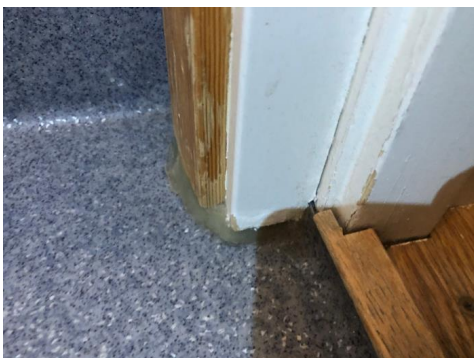
Bilde av foring på døren til badet

Dørblad og foringer til badet bør skiftes/utbedres.

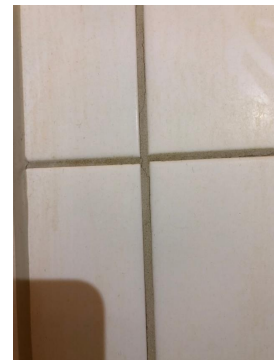
- Det er påvist at flisfuger har riss/sprekker.

Det er påvist noen sprekker i flisfugene.

- Slike riss/sprekker kan indikere bakenforliggende fuktskader, og konstruksjonen bør observeres jevnlig for å vurdere utvikling.

Bilde av riss/sprekk i flisfuge

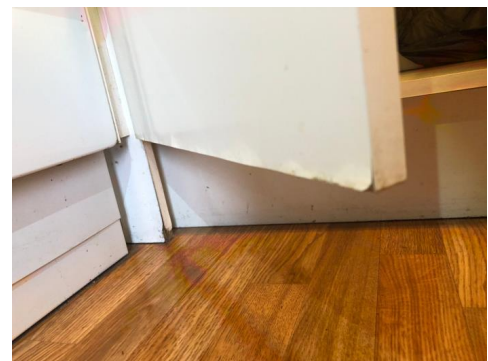
- Det er påvist skader på overflater/kjøkkeninnredning utover normal slitasjegrad.

Bilde av skapdør

Det må påregnes lokal utbedring/utskiftning på kjøkkeninnredningen. For å lukke avviket må løse fliser festes, og fuges.

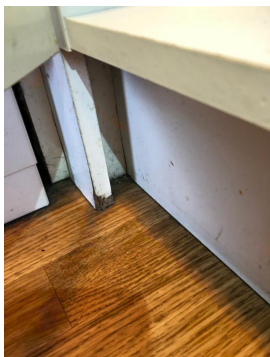
Bilde av sokkel og skrog
