Tilstandsrapport

📍 Meieriveien 10, 1850 MYSEN

Befaringsdato: 06.02.2024

Autorisert foretak: Moen Takst AS

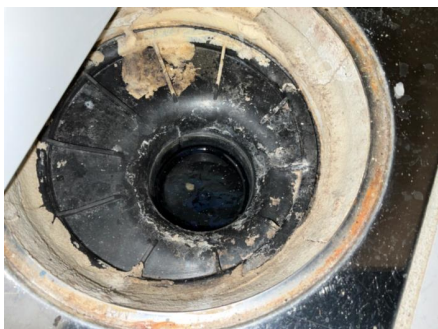
! TG 2 Sluk, membran og tettesjikt

Det er plastsluk og smøremembran med ukjent utførelse.

- Mer enn halvparten av forventet brukstid er passert på slukløsningen.
- Mer enn halvparten av forventet brukstid er passert på membranløsningen.
- Det er usikkert om rørgjennomføringene er riktig utført.

- Over halvparten av forventet brukstid på tettesjikt og sluk er passert, og det er usikkert om tettesjiktet er rustet for dagens bruk med utstrakt dusjing og vannsøl. Tilstand forutsetter derfor tett dusjkabinett med avløp til sluket. Det er dog ingen garantier, og det er usikkert når tettesjikt må skiftes ut.

- Foreligger ikke dokumentasjon på utførelse, ukjent membranløsning i våte soner og rundt rør.

- Sluket må sjekkes og rengjøres jevnlig.
- Installering av tett dusjkabinett anbefales.
- Overvåk tilstanden jevnlig. For å få tilstandsgrad 0 eller 1 må tettesjiktet skiftes ut, men tidspunktet for når dette er nødvendig er vanskelig å si noe om.

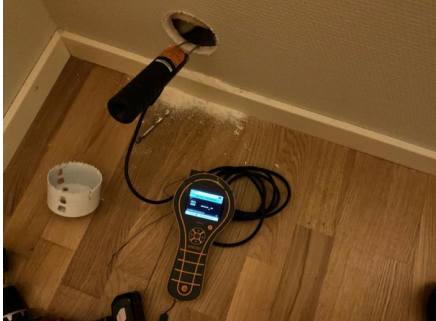
Hulltaking er foretatt, uten å påvise unormale forhold. Hulltaking er foretatt i bod.

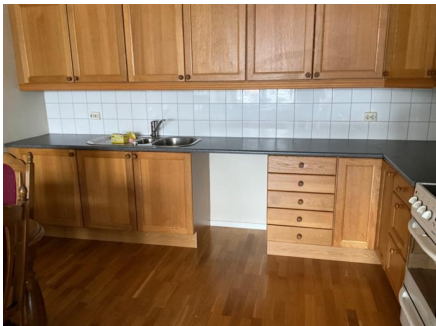
! TG 1 Overflater og innredning

- Kjøkkenet fremstår med noe slitasje, dog ikke mer enn man burde forvente alder tatt i betraktning.

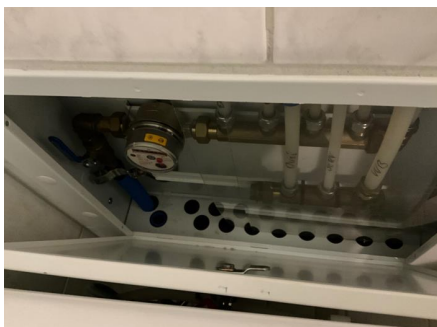
! TG 1 Vannledninger

Innvendige vannledninger er av plast (rør-i-rør). Det er besiktiget i rørskap. Utløp for eventuelt lekkasjevann ble lokalisert under fordelerskapet.

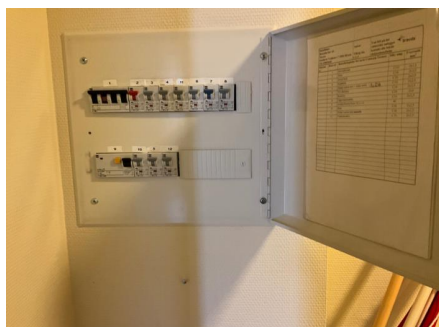
TG 2 Elektrisk anlegg

Opplegg hovedsakelig fra byggeåret.

- Foreligger ikke/ikke fremvist dokumentasjon på arbeider utført på det elektriske anlegget, takstmannen anbefaler derfor at det utføres en utvidet el-kontroll på det elektriske anlegget.
