# Tilstandsrapport

Fritidsbolig

Langaveien 142, 2480 KOPPANG

Befaringsdato: 10.06.2024

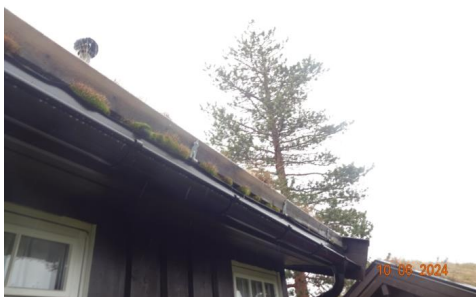
### ! TG 2 Taktekking

**Vurdering av avvik:**  
• Det er påvist andre avvik:  
Noe mosegroing ved torvhaldstokken.  
Eier opplyser: Mose blir fjernet før salg.

**Konsekvens/tiltak**  
• Andre tiltak:  
Mose bør fjernes.

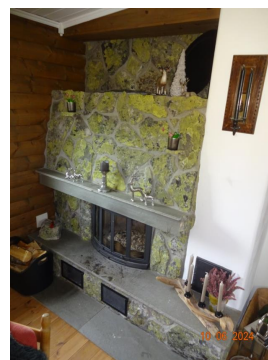
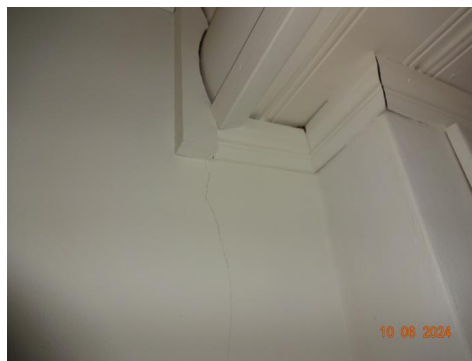
- Det er påvist andre avvik:

Det er påvist riss i murpuss til pipe.  
Eier opplyser: Riss blir utbedret før salg.

- Det må foretas tiltak for å lukke avviket.

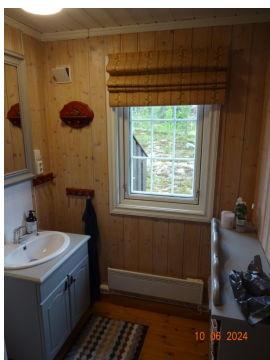
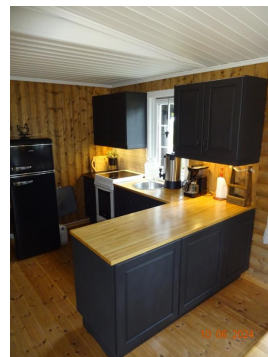
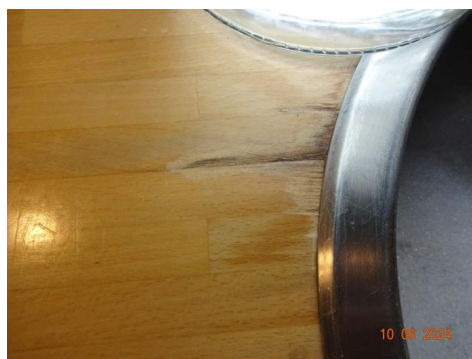
Rommet er ikke bygget som et komplett våtrom.  
Mangler: Fuktsikre overflater i våtsoner, sluk vanninstallasjoner og tilstrekkelig ventilasjon i henhold til byggt teknisk forskrift.  
Rommet er beskrevet som sanitærrom.  
Rommet er ikke vurdert som ett våtrom.
