# Tilstandsrapport

Enebolig

Gamle Kongeveg 19 , 7650 VERDAL

Rapportdato: 04.12.2025

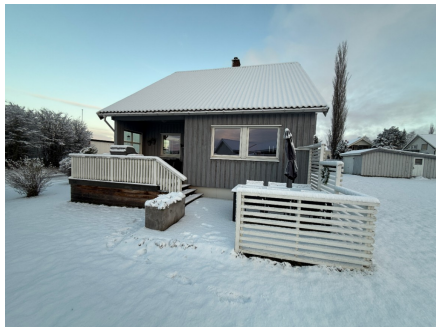
## TG 2 Nedløp og beslag

Takrenner og nedløp er av metall.  
Heldekkende pipebeslag over tak.  
Tak, renner, nedløpsrør og takbeslag, er vurdert fra bakkenivå.  
Eventuelle lekkasjer på renner er ikke undersøkt.

Rust på renner og rennekroker.

Lokale utbedringer.

Renner og nedløp av eldre dato står klare for utslifting.

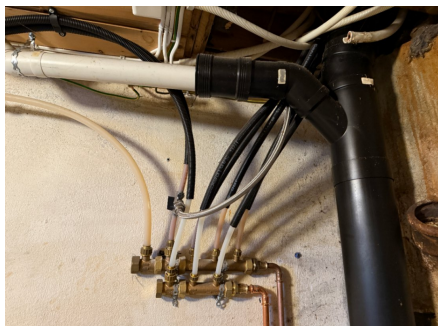
## 1 TG 1 Avløpsrør

Det er avløpsrør av plast.  
Bemerkes om at avløpsrør i all hovedsak ligger skjult inne i vegger/ gulv og ikke er besiktiget utover enkel funksjonstesting.

- Det er ikke behov for utbedringstiltak siden anlegget fungerer i dag, men ut ifra alder kan skader plutselig oppstå på eldre anlegg.
- Eldre avløpsrør har blant annet større sannsynlighet for lekkasjer, noe som kan føre til omfattende og kostbare vannskader i boliger.
