# Tilstandsrapport

Enebolig

Husmoveien 109, 1925 BLAKER

Befaringsdato: 08.05.2025

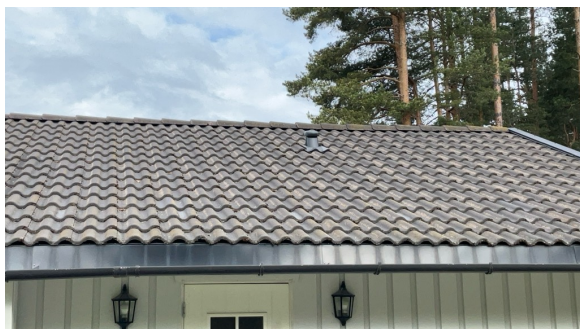
Skader kan plutselig oppstå på eldre bygningsdeler som forårsaker skader/utgifter. Om oppussing ikke utføres kan ytterligere skader oppstå.

- Overvåk tilstanden jevnlig. For å få tilstandsgrad 0 eller 1 må tekingen skiftes ut, men tidspunktet for når dette er nødvendig er vanskelig å si noe om.
- Tidspunkt for utskiftning av takteking nærmer seg.
- Tidspunkt for utskiftning av undertak nærmer seg.

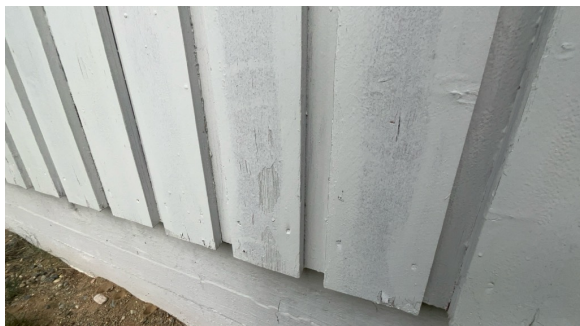
Eldre bordkledning, forkantbord, vindskier med slitasje, sprekker som skyldes værslitasje og manglende vedlikehold m.m.

Avvikene gir grunn til å overvåke forholdet nøye for å unngå større skade eller følgeskader. Påregnelig med enkelte råteskader etc. i kledning, vindskier m.m. Eldre stamme samt bordkledning, ved åpning av konstruksjoner kan det registreres ytterligere avvik. Oppussing/rehabiliteringer må påregnes.

- Lokal utbedring må utføres.

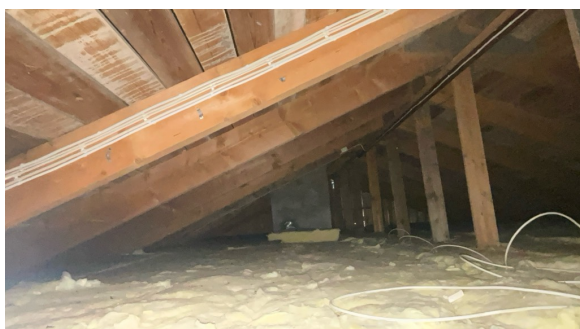
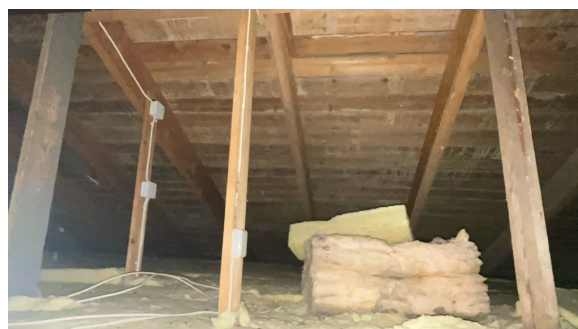
## TG 2 Takkonstruksjon/Loft

Avvikene gir grunn til å overvåke forholdet nøye for å unngå større skade eller følgeskader. Det kan ikke utelukkes skjulte fuktproblematikk. Tilgang til hele loftet bør etableres. Eldre konstruksjon, ved åpning av konstruksjoner kan det avdekkes ytterligere avvik.

- Det må foretas tiltak for å lukke avviket.

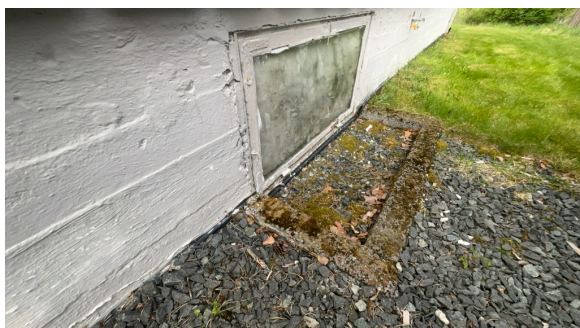
## TG 3 Vinduer - 2

Avvikene gir grunn til å overvåke forholdet nøye for å unngå større skade eller følgeskader. Eldre vinduer med stor slitasje, utskiftninger må påregnes. Om utskiftninger ikke utføres vil dette medføre energitap, lekkasjer etc.

- Det må foretas tiltak for å lukke avviket.

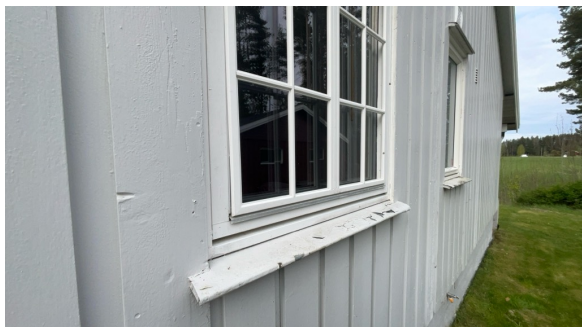
## TG 2 Vinduer

Avvikene gir grunn til å overvåke forholdet nøye for å unngå større skade eller følgeskader. Det må påregnes oppussing, utskiftninger av pakninger, glass og vedlikehold av vinduer, karmen, beslag og rammer. Om dette ikke utføres kan det gi nedsatt isolasjonsevne og nedkorte brukstid. Eldre vinduer med stor slitasje, utskiftninger må påregnes.

- Det må foretas tiltak for å lukke avviket.

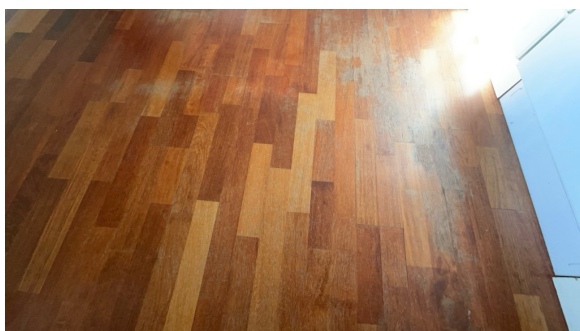
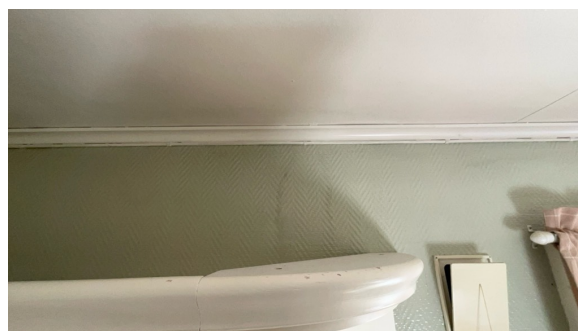
Avvikene gir grunn til å overvåke forholdet nøye for å unngå større skade eller følgeskader. Oppussing/rehabiliteringer må påregnes. Konsekvensen vurderes å være liten. Ved manglende vedlikehold av innvendige overflater kan dette medføre redusert brukstid for overflatematerialer.

- Det må foretas tiltak for å lukke avviket.

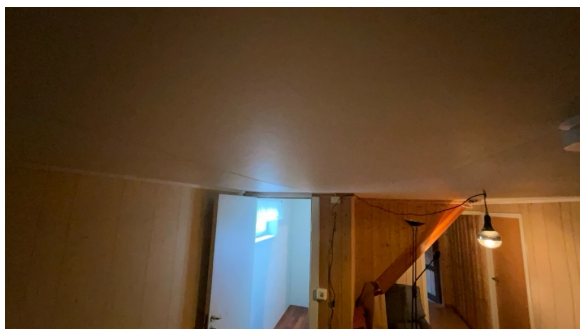
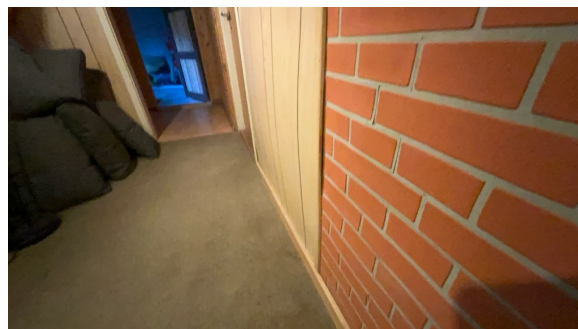
### TG 3 Overflater - kjeller

Avvikene gir grunn til å overvåke forholdet nøye for å unngå større skade eller følgeskader. Oppussing/rehabiliteringer må påregnes. Ved manglende vedlikehold av innvendige overflater kan dette medføre redusert brukstid for overflatematerialer samt personsikkerhet om plater faller ned.

- Det må foretas tiltak for å lukke avviket.

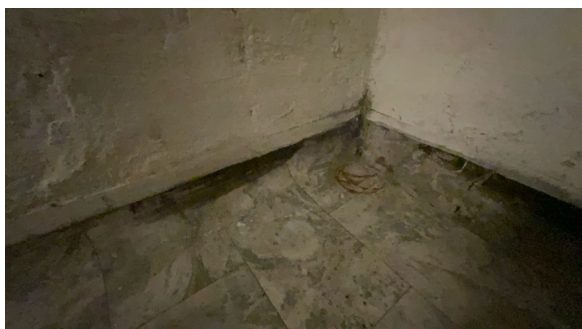
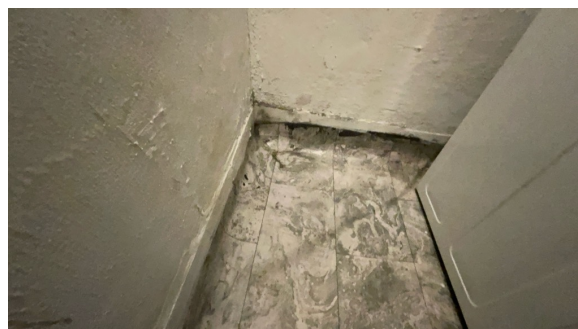
## TG 3 Rom Under Terreng

- Det er påvist indikasjoner på noe fuktgjennomtrenging i kjellergulv.
- Det er påvist indikasjoner på noe fuktgjennomtrenging inn i kjellermur.
- Det er påvist synlig fuktighet på mur/gulv i kjeller.

Avvikene gir grunn til å overvåke forholdet nøye for å unngå større skade eller følgeskader. Det kan ikke utelukkes skjulte fuktproblematikk, da det er registrert fukt. Oppussing/rehabiliteringer samt nærmere undersøkelser må påregnes. Konsekvensen med økt fuktbelastning i boliger kan være vekstvillkår for sopp og råteskader. Om man ikke utbedrer dette kan skaden kunne utvikle seg til større omfang.

- Det må foretas tiltak for å redusere/begrense fuktgjennomtrenging inn i kjeller.
- Det påviste fuktnivå gir grunn til å overvåke konstruksjonen jevnlig for å se utvikling over tid, og eventuelt foreta tiltak for å unngå fuktskader.

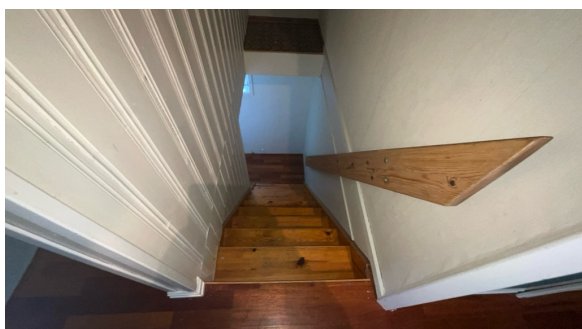
## TG 2 Innvendige trapper

Avvikene gir grunn til å overvåke forholdet nøye for å unngå større skade eller følgeskader. Det må påregnes oppussing/utbedringer, om dette ikke utføres kan det medføre nedstatt brukstid. Utbedringer må påregnes pga. sikkerhet, person skader kan oppstå.

- Håndløper bør monteres, men det var ikke krav på byggetidspunktet.
- Håndløper må monteres på vegg for å tilfredsstille krav på byggetidspunktet.

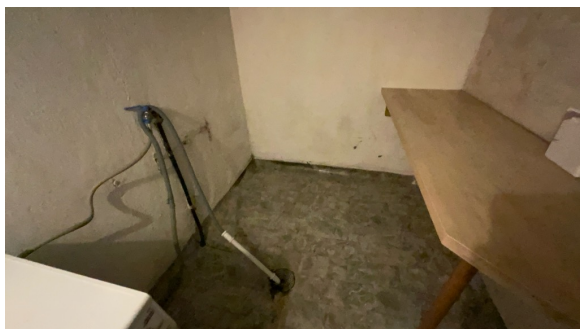
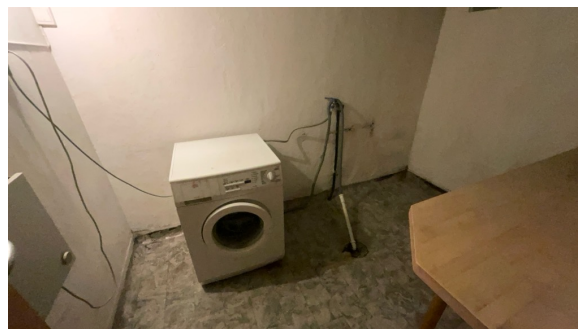
Eldre våtrom, tilfredsstillende ikke dagens krav/bruk. Kan oppstå fuktskader. Badet har et høyst usikkert tettesjikt, eldre sluk etc.

Om badet ikke rehabiliteres/pusses opp kan det oppstå ytterligere skader. Bygningsdeler på bad og vaskerom må i tillegg til å få tilstandsgrad opp mot kravene som gjaldt da de ble bygget, også kontrolleres mot dagens krav. På bakgrunn av at bruken av slike rom har endret seg vesentlig opp gjennom årene. Om badet ikke rehabiliteres/pusses opp kan det oppstå skader. Det vil da være opp til kjøper å oppgradere badet eller annet våtrom. Oppussing/rehabiliteringer må påregnes. Risiko ved bruk/endret bruk er vannskader på badet og tilstøtende konstruksjoner. Eldre membran sprekker og blir porøs som da ikke holder vanntetthet. Fare for fukt i skjulte konstruksjoner.

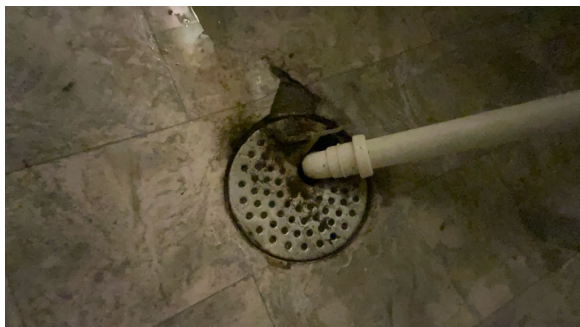
### Tilliggende konstruksjoner våtrom

- Ved andre fuktundersøkelser enn hulltaking, er det påvist indikasjoner på fuktskader.

- Det må foretas tiltak for å lukke avviket.

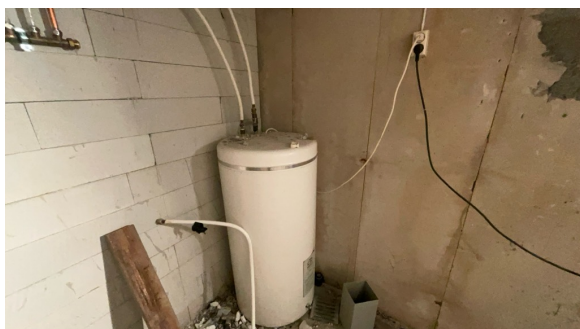
## Varmtvannstank

Avvikene gir grunn til å overvåke forholdet nøye for å unngå større skade eller følgeskader. Nedsatt funksjonsevne på VVB kan gi økte kostnader ved oppvarming av vann samt kostnader med utskiftninger må påregnes.

- Det bør etableres tilfredsstillende el-tilkobling etter gjeldende forskrift.
- Det er ikke behov for utbedringstiltak siden tanken fungerer i dag, men ut ifra alder kan skader plutselig oppstå på eldre tanker.

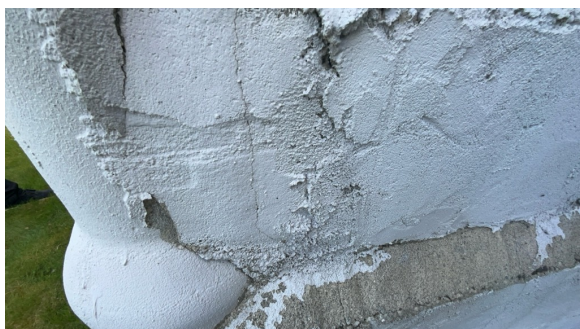
## TG 2 Forstøtningsmurer

- Det er påvist mindre sprekker og/eller skjevheter i muren.

Avvikene gir grunn til å overvåke forholdet nøye for å unngå større skade eller følgeskader. Oppussing/rehabiliteringer må påregnes, om dette ikke utføres kan det gi nedsatt funksjonsevne og levetid.

- Påviste skader må utbedres.
- Lokal utbedring må utføres.

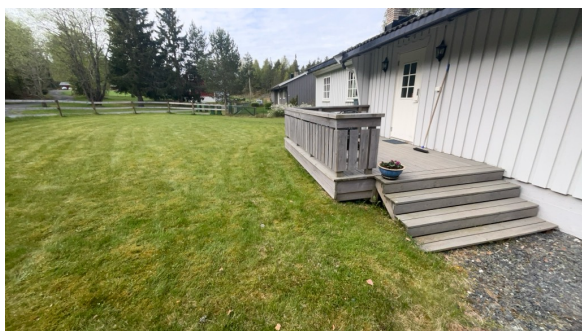
## TG 3 Terrengforhold

Det vises til vedlegg/risikorapport til denne rapporten. Det anbefales undersøkelser angående hyppighet og risiko for ras innenfor berørte områder. Konsekvens er at ras kan oppstå som berører eiendommen. Terrengfall inn mot bygninger gir økt fuktbelastning.

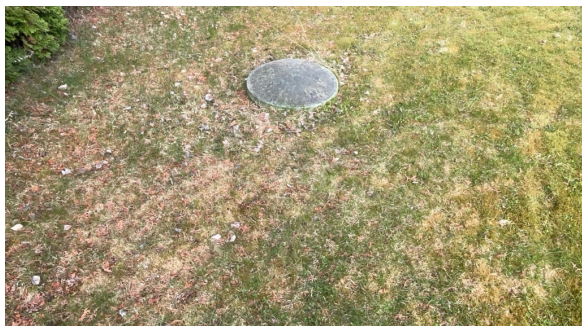
## TG 2 Utvendige vann- og avløpsledninger

Nærmere undersøkelser anbefales, Avvikene gir grunn til å overvåke forholdet nøye for å unngå større skade eller følgeskader. Oppussing/rehabiliteringer må påregnes,
