Husmoveien 109, 1925 BLAKER

**Frittliggende enebolig med dobbel  
garasje, terrasser og stor tomt på  
over 1 mål med flott hage - landlig  
beliggenhet!**

| Tilstandsrapport ..... | 37 |

Befaringsdato: 08.05.2025

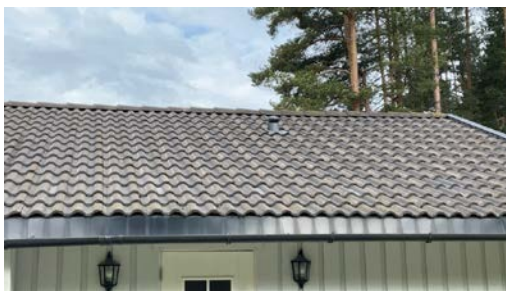
- Overvåk tilstanden jevnlig. For å få tilstandsgrad 0 eller 1 må tekkingen skiftes ut, men tidspunktet for når dette er nødvendig er vanskelig å si noe om.
- Tidspunkt for utskiftning av taktekking nærmer seg.
- Tidspunkt for utskiftning av undertak nærmer seg.

Skader kan plutselig oppstå på eldre bygningsdeler som forårsaker skader/utgifter. Om oppussing ikke utføres kan ytterligere skader oppstå.

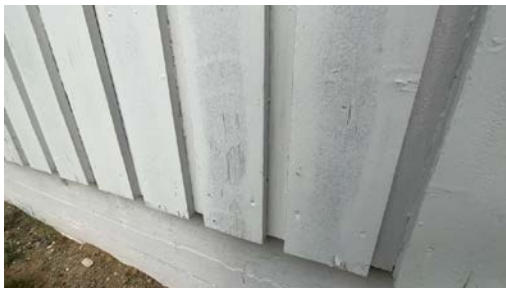
Avvikene gir grunn til å overvåke forholdet nøye for å unngå større skade eller følgeskader. Påregnelig med enkelte råteskader etc. i kledning, vindskier m.m. Eldre stamme samt bordkledning, ved åpning av konstruksjoner kan det registreres ytterligere avvik. Oppussing/rehabiliteringer må påregnes.

- Lokal utbedring må utføres.

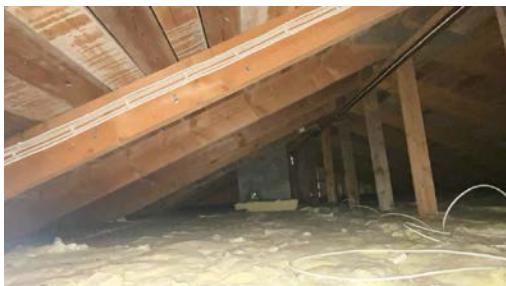
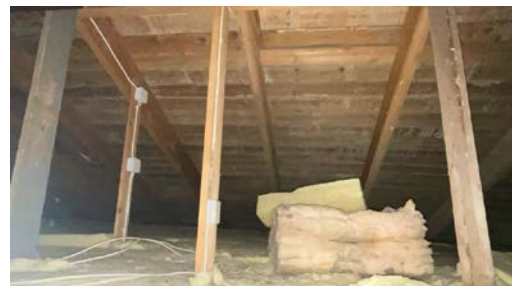
Avvikene gir grunn til å overvåke forholdet nøye for å unngå større skade eller følgeskader. Det kan ikke utelukkes skjulte fuktproblematikk. Tilgang til hele loftet bør etableres. Eldre konstruksjon, ved åpning av konstruksjoner kan det avdekkes ytterligere avvik.

- Det må foretas tiltak for å lukke avviket.

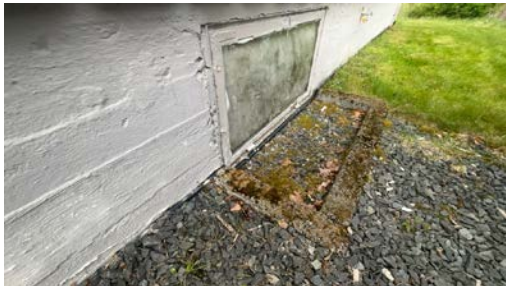
## TG 3 Vinduer - 2

Avvikene gir grunn til å overvåke forholdet nøye for å unngå større skade eller følgeskader. Eldre vinduer med stor slitasje, utskiftninger må påregnes. Om utskiftninger ikke utføres vil dette medføre energitap, lekkasjer etc.

**Kostnadsestimat: 10 000 - 50 000**

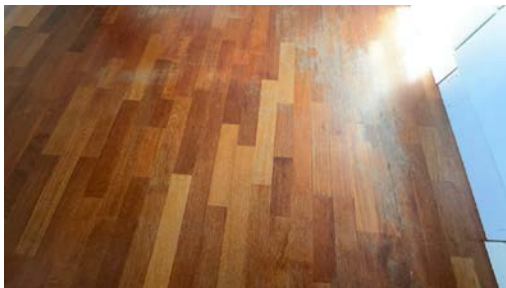
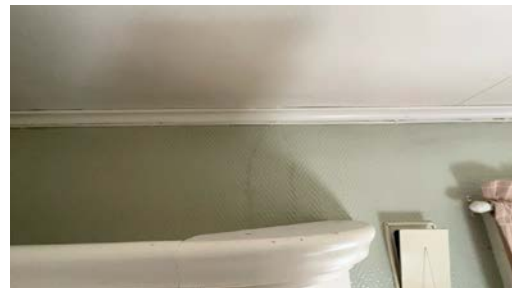
Avvikene gir grunn til å overvåke forholdet nøye for å unngå større skade eller følgeskader. Oppussing/rehabiliteringer må påregnes. Konsekvensen vurderes å være liten. Ved manglende vedlikehold av innvendige overflater kan dette medføre redusert brukstid for overflatematerialer.

- Det må foretas tiltak for å lukke avviket.

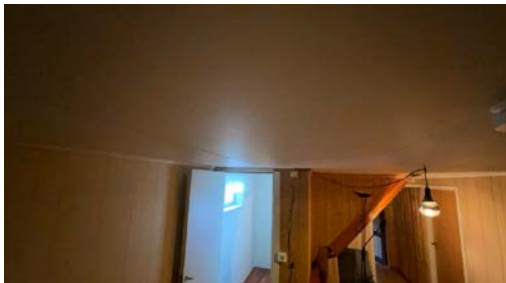
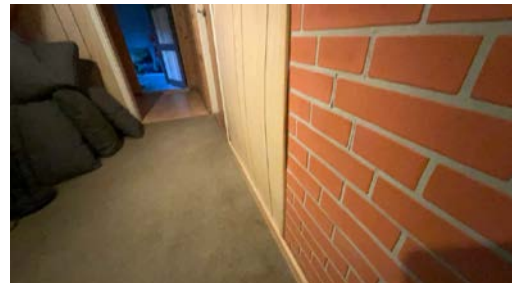
### TG 3 Overflater - kjeller

Innvendig er det gulv av betong, grus, laminat og teppe. Innvendige tak har himlingsplater. Vegger med plater og åpen mur/siporex.

Avvikene gir grunn til å overvåke forholdet nøye for å unngå større skade eller følgeskader. Oppussing/rehabiliteringer må påregnes. Ved manglende vedlikehold av innvendige overflater kan dette medføre redusert brukstid for overflatematerialer samt personskafer om plater faller ned.

Kostnadsestimat: 50 000 - 100 000

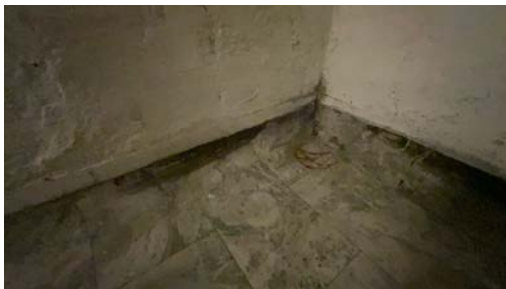
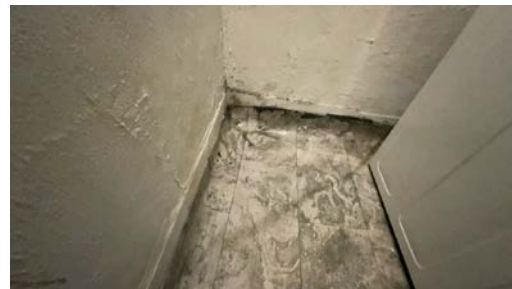
## TG 3 Rom Under Terreng

Avvikene gir grunn til å overvåke forholdet nøye for å unngå større skade eller følgeskader. Det kan ikke utelukkes skjulte fuktproblematikk, da det er registrert fukt. Oppussing/rehabilitering samt nærmere undersøkelser må påregnes. Konsekvensen med økt fuktbelastning i boliger kan være vekstvillkår for sopp og råteskader. Om man ikke utbedrer dette kan skaden kunne utvikle seg til større omfang.

**Kostnadsestimat: Over 300 000**

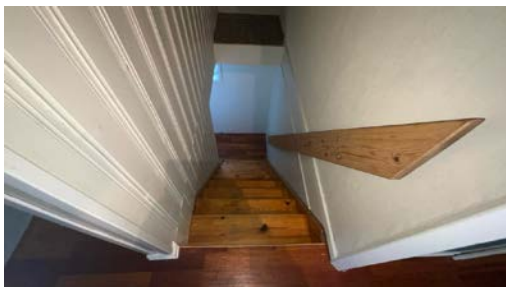
## TG 2 Innvendige trapper

Boligen har lakkert tretrapp.

Avvikene gir grunn til å overvåke forholdet nøye for å unngå større skade eller følgeskader. Det må påregnes oppussing/utbedringer, om dette ikke utføres kan det medføre nedstatt brukstid. Utbedringer må påregnes pga. sikkerhet, person skader kan oppstå.

- Håndløper bør monteres, men det var ikke krav på byggetidspunktet.
- Håndløper må monteres på vegg for å tilfredsstille krav på byggetidspunktet.

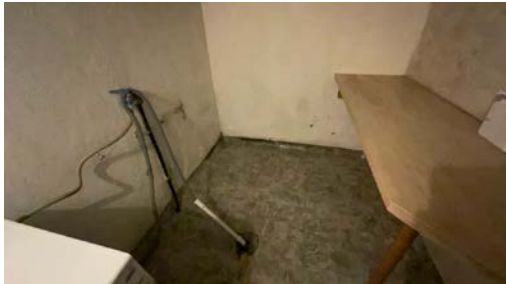
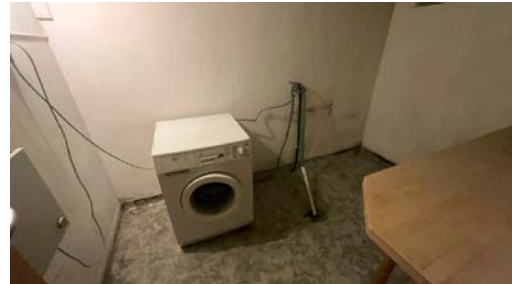
Om badet ikke rehabiliteres/pusses opp kan det oppstå ytterligere skader. Bygningsdeler på bad og vaskerom må i tillegg til å få tilstandsgrad opp mot kravene som gjaldt da de ble bygget, også kontrolleres mot dagens krav. På bakgrunn av at bruken av slike rom har endret seg vesentlig opp gjennom årene. Om badet ikke rehabiliteres/pusses opp kan det oppstå skader. Det vil da være opp til kjøper å oppgradere badet eller annet våtrom. Oppussing/rehabiliteringer må påregnes. Risiko ved bruk/endret bruk er vannskader på badet og tilstøtende konstruksjoner. Eldre membran sprekker og blir porøs som da ikke holder vanntetthet. Fare for fukt i skjulte konstruksjoner.

**Kostnadsestimat: 100 000 - 300 000**

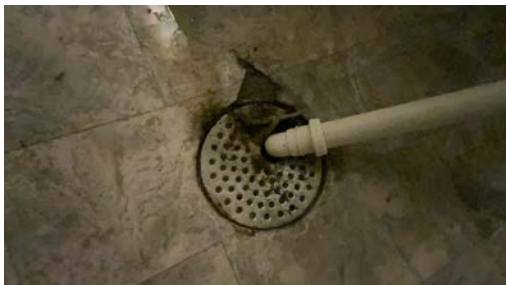
### TG 3 Tilliggende konstruksjoner våtrom

**Kostnadsestimat: 50 000 - 100 000**

- Det må foretas tiltak for å lukke avviket.

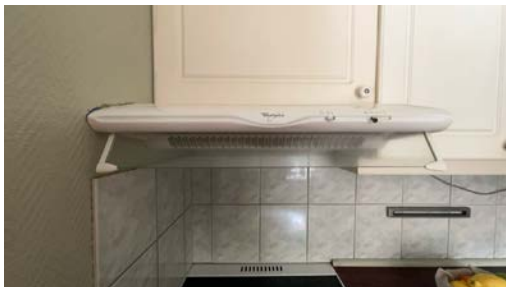
### TG 2 Avtrekk

Avvikene gir grunn til å overvåke forholdet nøye for å unngå større skade eller følgeskader. Økt matos og dårlig inneklime kan forekomme ved mat-tilbredning.

- Det må foretas tiltak for å lukke avviket.

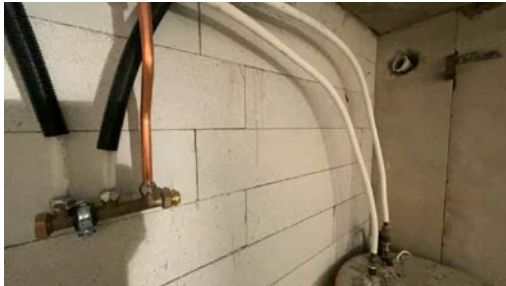
### TG 2 Vannledninger

Avvikene gir grunn til å overvåke forholdet nøye for å unngå større skade eller følgeskader. Skader kan plutselig oppstå på eldre anlegg med avvik, rørbrudd kan forårsake store vannskader i boliger. Utskiftninger må påregnes.

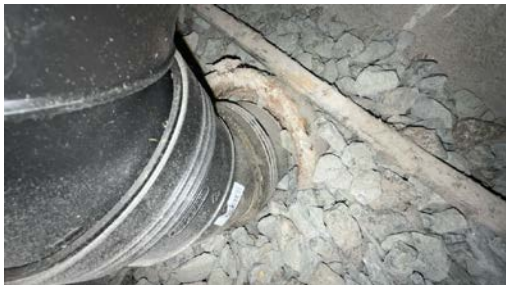
## TG 3 Avløpsrør

Det er avløpsrør av støpejern og plast.

Avvikene gir grunn til å overvåke forholdet nøye for å unngå større skade eller følgeskader. Skader kan plutselig oppstå på eldre anlegg, rørbrudd kan forårsake store vannskader i boliger og grunnforhold. Utskiftninger må påregnes. Ved nærmere undersøkelser må det benyttes rør inspeksjon.

**Kostnadsestimat: Over 300 000**

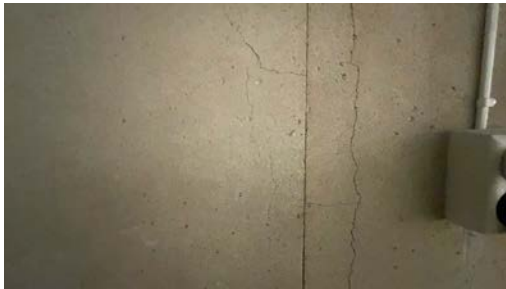
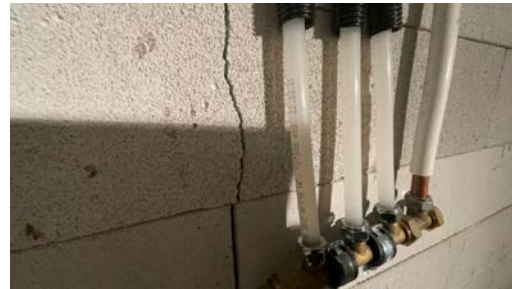
Avvikene gir grunn til å overvåke forholdet nøye for å unngå større skade eller følgeskader. Ytterligere skader kan oppstå Oppussing/rehabiliteringer må påregnes. Det kan ikke utelukkes skjult fuktproblematikk.

**Kostnadsestimat: 100 000 - 300 000**

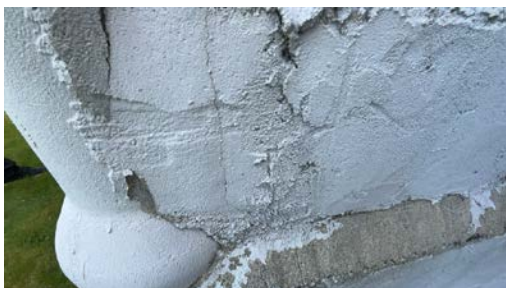
## TG 2 Forstøtningsmurer

Forstøtningsmurer er av lettklinkerblokker.

Avvikene gir grunn til å overvåke forholdet nøye for å unngå større skade eller følgeskader. Oppussing/rehabiliteringer må påregnes, om dette ikke utføres kan det gi nedsatt funksjonsevne og levetid.

- Påviste skader må utbedres.
- Lokal utbedring må utføres.

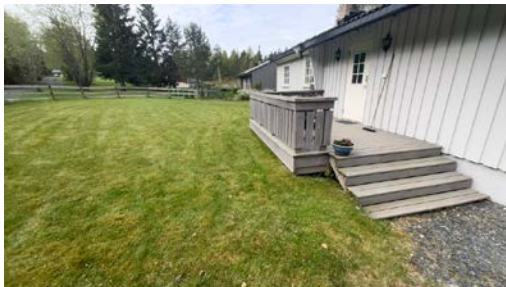
## TG 3 Terrenghorhold

Skrånet tomt, opparbeidet rundt boligen.

**Kostnadsestimat: 100 000 - 300 000**

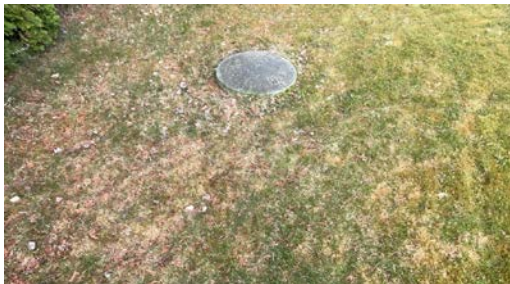
## Utvendige vann- og avløpsledninger

Utvendige avløpsrør er av ukjent type. Utvendige vannledninger er av ukjent type og er fra 1966.

Nærmere undersøkelser anbefales. Avvikene gir grunn til å overvåke forholdet nøye for å unngå større skade eller følgeskader. Oppussing/rehabiliteringer må påregnes.
