Tilstandsrapport

Borettslagsleilighet (i blokk)
-

Wesenbergsmauet 4 , 5003 BERGEN
-

Befaringsdato: 23.03.2026

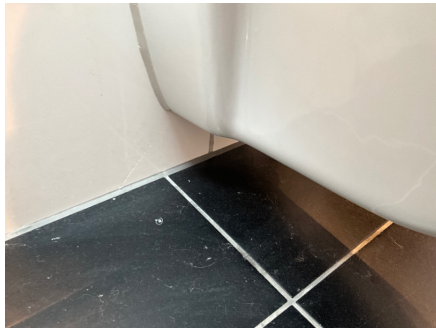
📍 TG 2 Overflater vegger og himling

- Det er påvist andre avvik:
- Sprekk i veggflis ved innfesting av toalett.

- Andre tiltak:
- Flis med sprekk må skiftes for å lukke avviket, men avviket utgjør en begrenset risiko.

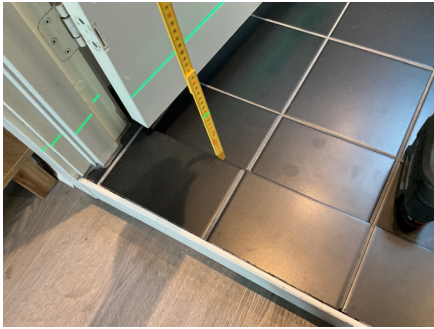
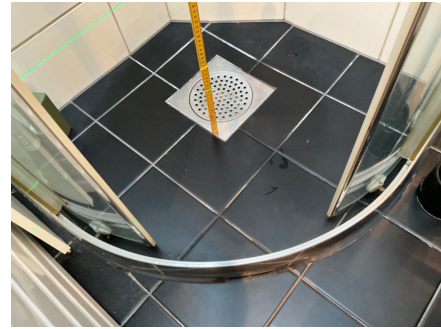
📍 TG 2 Overflater Gulv

Det ble målt 22 mm nivåforskjell fra topp slukrist til topp flis ved dørterskel. Ved enkel funksjonstest rant vann til sluk.

- Det er påvist andre avvik:
- Det er registrert bom i enkelte fliser, som betyr at flisene har sluppet fra underlaget/limet.

- Andre tiltak:
- Tiltak vurderes som ikke nødvendig i dag, men man må være oppmerksom på at fliser med bom kan løsne og på sikt medføre mekanisk skade eller lekkasje i bakenforliggende membran.

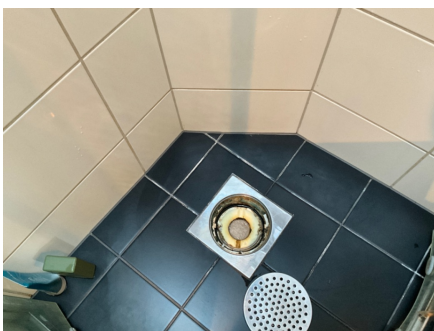
TG 2 Sluk, membran og tettesjikt

Plastsluk med vannlås. Synlig klemring i sluk. Smøremembran.

- Mer enn halvparten av forventet brukstid er passert på membranløsningen.
- Ukjent utførelse/dokumentasjon.

- Overvåk tilstanden jevnlig. For å få tilstandsgrad 0 eller 1 må tettesjiktet skiftes ut, men tidspunktet for når dette er nødvendig er vanskelig å si noe om.
- Det anbefales å installere et dusjkabinett for å spare overflater for belastning med fritt vann, for noe lengre brukstid. Sluk bør kontrolleres jevnlig. For å oppnå bedre tilstandsgrad (TG 0/TG 1) må det påregnes oppgradering. Eldre membraner svekkes naturlig over tid, noe som kan medføre redusert tettefunksjon og øke risikoen for utettheter og fuktskader på sikt.

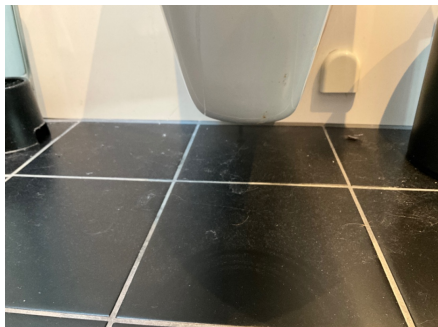
TG 2 Sanitærutstyr og innredning

- Det er påvist andre avvik:
- Det vegghengte toalettet har en innebygd systerne uten dreinsåpning eller spalte nederst. Dette betyr at hvis det oppstår lekkasje inne i systerne, kan vann samle seg bak veggen og føre til skjulte skader som ikke oppdages umiddelbart.

- Andre tiltak:
- Det var ikke krav om lekkasjesikring av innebygget systerne ved byggetidspunktet. Installasjonen bør jevnlig overvåkes.

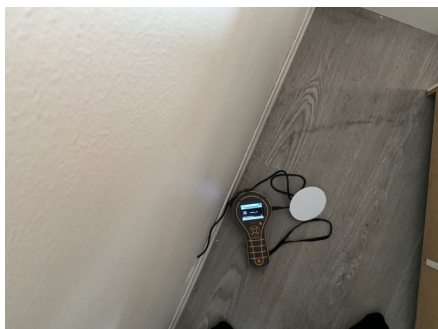
! TG 0 Tilliggende konstruksjoner våtrom

Det ble foretatt hulltaking fra tilliggende rom mot badet.

Det ble foretatt kontroll av fukt i treverk med pigger. Ingen utslag ved kontroll.
