# Tilstandsrapport

Enebolig

Tomyro 4, 5685 UGGDAL

Befaringsdato: 06.06.2024

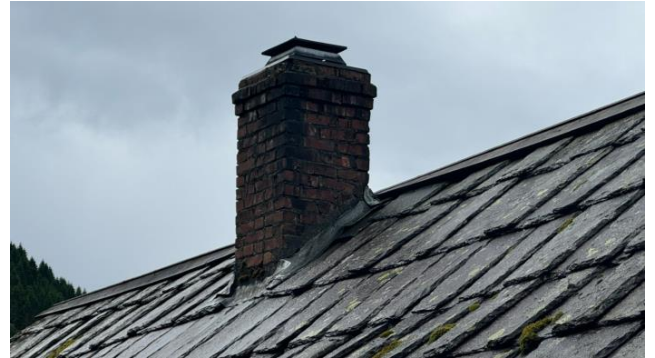
TG3: Som følge av lekkasjer, er det fukt- og råteskader. Tiltak må påregnes og sees i sammenheng med vurdering/tiltak på taktekingen/beslag.

Bilde viser takteking med behov for utskifting, samt eldre slitt skorstein

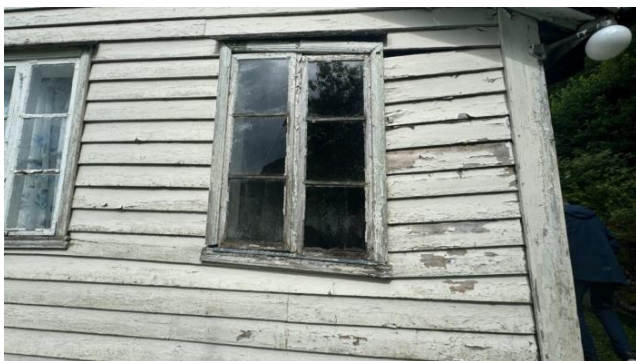
Bilde viser kledning med råteskade og behov for utskifting

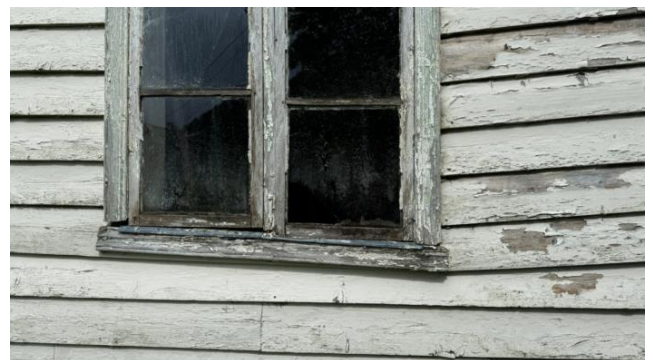
TG3: Det er fukt- og råteskader i vindu og dører, som medfører behov for utskifting.

Bilde viser vindu med råteskade og behov for utskifting

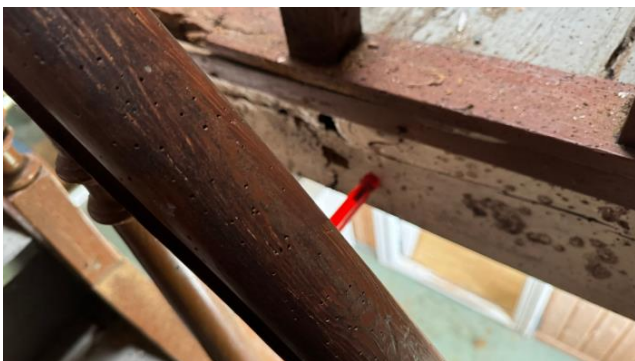
TG3: Det er fukt- og råteskade i etasjeskille, som medfører behov for tiltak. Kostnadsestimat er vanskelig å sette uten nærmere undersøkelser, og tiltak bør sees i sammenheng med årsak til fukt.

Bilde viser flatt skrujern som ble skyvd helt inn i råteskadet trebjelke i etasjeskillet.

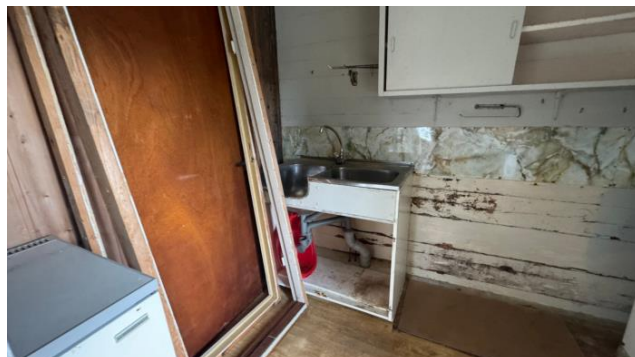
TG3: Kjøkkeninnredningen er av eldre dato med høy slitasje, skader og mangler funksjoner/løsninger som man forventer på et kjøkken etter dagens standard og krav. Utskiftinger bør derfor påregnes.

Bilde viser deler av kjøkkeninnredningen

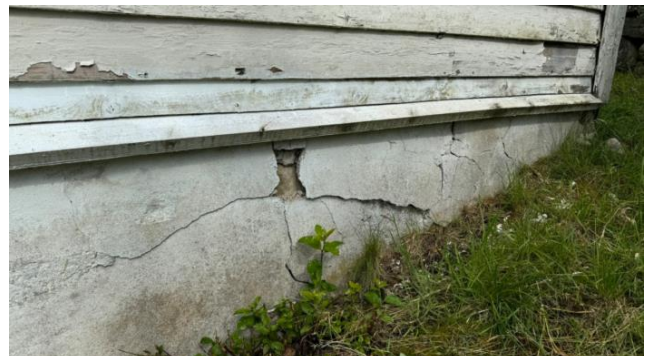
TG3: Det er observert større riss og setninger som gir indikasjon på jordtrykk eller setningssskader. Dette kan skyldes flere årsaker, blant annet grunnforholdene, fundament osv. Jevnlig tilsyn anbefales for å avklare om det er pågående utvikling. Det bør også foretas en ytterligere undersøkelse for å kartlegge årsaken og vurdere nødvendige tiltak. Det er vanskelig å gi et kostnadsestimat på nåværende tidspunkt. Estimatet er derfor kun for ytterligere undersøkelser.

Bilde viser riss og sprekker i grunnmur som bør observeres

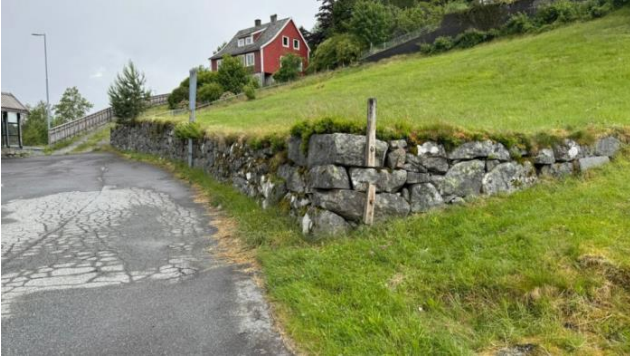
TG3: Det mangler rekkverk/sikring av nivåforskjellene/forstøtningsmurer etter dagens krav, som bør utbedres med hensyn til risikoen for skader.

Bilder viser forstøtningsmur med manglende rekkverk/sikring.
