Tomyro 4, 5685 UGGDAL

**Kjekk eieendom med stor tomt,  
gode sol- og utsiktsforhald og  
einebustad med  
rehabiliteringsbehov**

Enebolig  
Tomyro 4, 5685 UGGDAL  
TYSNES kommune  
# gnr. 67, bnr. 5

Befaringsdato: 06.06.2024 Rapportdato: 10.06.2024 Oppdragsnr.: 22210-1067 Referansenummer: AT1835

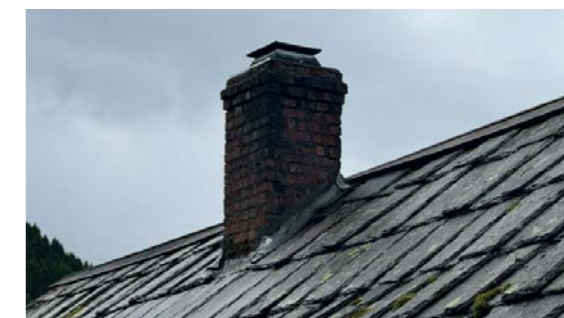
TG3: Som følge av lekkasjer, er det fukt- og råteskader. Tiltak må påregnes og sees i sammenheng med vurdering/tiltak på taktekkingen/beslag.

Bilde viser taktekkning med behov for utskifting, samt eldre slitt skorstein

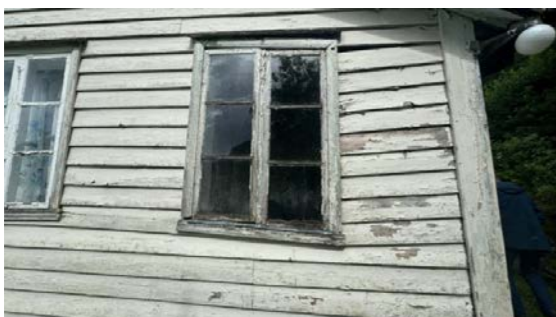
Bilde viser kledning med råteskade og behov for utskifting

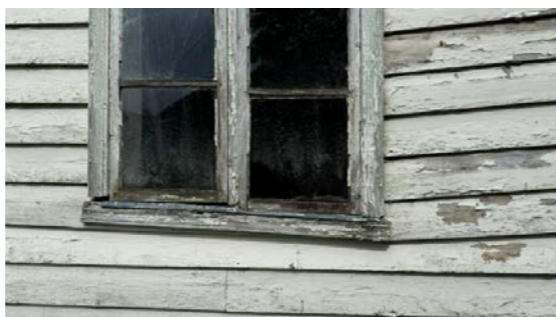
TG3: Det er fukt- og råteskader i vindu og dører, som medfører behov for utskifting.

Bilde viser vindu med råteskade og behov for utskifting

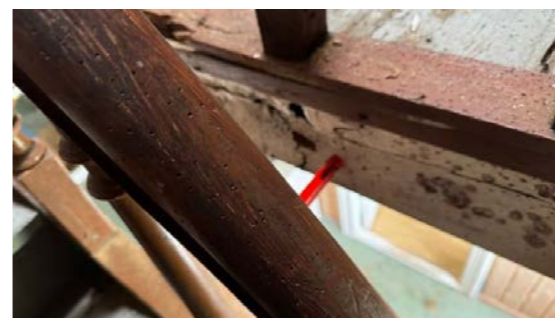
Bilde viser flatt skrujern som ble skyvd helt inn i råteskadet trebjelke i etasjeskillet.

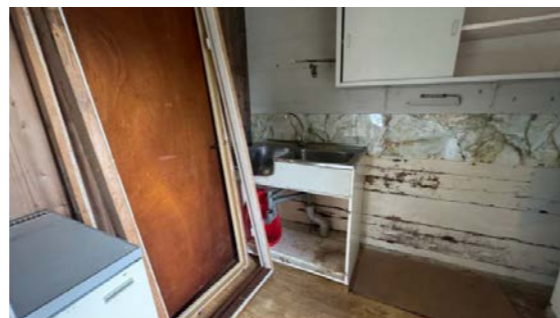
Bilde viser deler av kjøkkeninnredningen

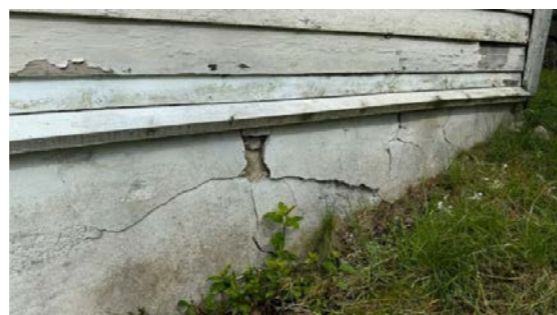
Bilde viser riss og sprekker i grunnmur som bør observeres

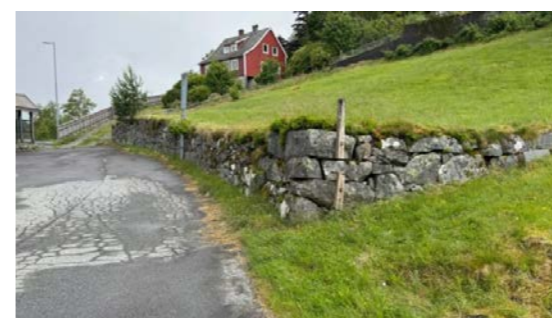
Det er avvik: TG3: Det mangler rekkverk/sikring av niva°forskjellene/forstøtningsmurer etter dagens krav, som bør utbedres med hensyn til risikoen for skader.

Bilder viser forstøtningsmur med manglende rekkverk/sikring.
