Tilstandsrapport

Enebolig

Fløgstadvegen 18, 4200 SAUDA

Befaringsdato: 19.06.2024

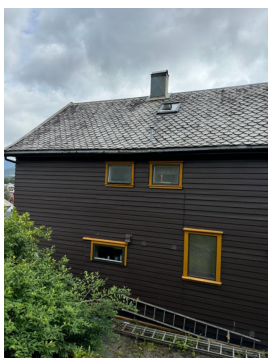
- Tidspunkt for utskifting av takteking nærmer seg.
- Tidspunkt for utskifting av undertak nærmer seg.

Kostnadsestimat: 100 000 - 300 000

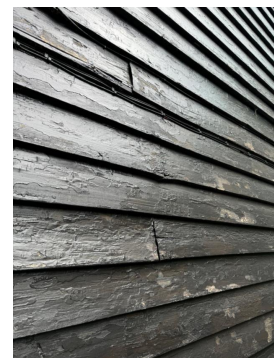
Det er original liggende kledning . Hjørner er gjæret i sammen. Dvs. det er ikke hjørnebord. Dette er en gammel flott og faglig teknikk som gir ett arkitektonisk særpreg. Kledningen er i tillegg av god gammel kvalitet og har lite fukt og råteskader. Men sist gang det ble malt, ble det skrappt dårlig og sikkert brukt feil maling. Derfor ser ikke kledningen pen ut.

- Det er ingen eller liten lufting i nedre kant av kledning mot grunnmur.
- Det er påvist spredte råteskader i bordkledningen.

Spredt råteskade og dårlig maling

- Det er ikke behov for utbedringstiltak.
- Råteskadet trekledning må skiftes ut.

Kostnadsestimat: 50 000 - 100 000

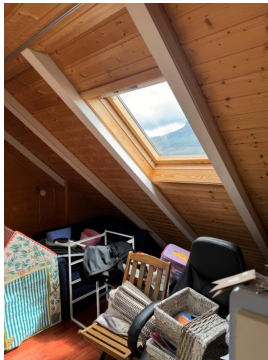
Mesteparten av vinduer er fra 60/70-tallet. Noen er skiftet i senere tid; Skyvedør er fra 1996, 1 stk på kjøkken -86, 2 stk soverom på loft -92,. Utskifting av vinduer må påregnes.

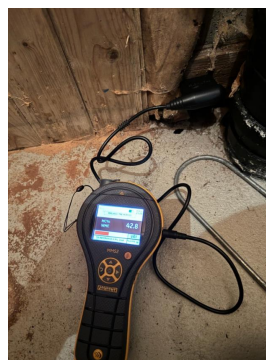
- Det er gjennom målinger påvist høyt fuktinnvå i trevegger i underetg./kjeller, det er derfor ikke foretatt hulltaking
- Det er påvist indikasjoner på noe fuktgjennomtrenging i kjellergulv.

Det ble målt høye fuktverdier på over 40 % i kjeller

- Det påviste fuktinnvå gir grunn til å overvåke konstruksjonen jevnlig for å se utvikling over tid, og eventuelt foreta tiltak for å unngå fuktskader.

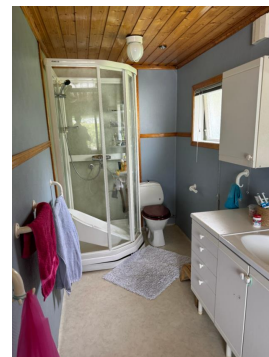
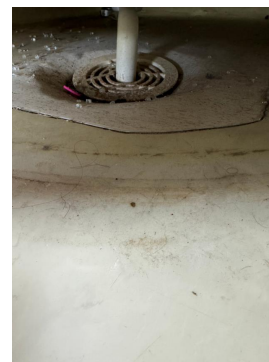
Bad fra 90-tallet
Det ble avdekket sprekker i gulvbelegg
Badet bør totalrenoveres

Sprekk i gulvbelegg

- Våtrommet må totalrenoveres. Alle forhold med tettesjikt, våtsone, sluk m.m. må dokumenteres.

Kostnadsestimat: 100 000 - 300 000
