# Tilstandsrapport

Tomannsbolig

Tevannsbakken 17 , 3770 KRAGERØ

Befaringsdato: 11.02.2026

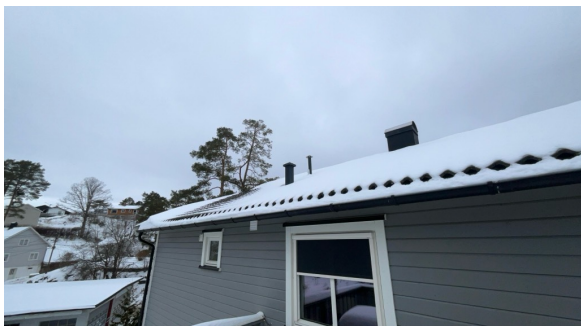
- Mer enn halvparten av forventet brukstid er passert på taktekkingen.
- Mer enn halvparten av forventet brukstid er passert på undertak.

Utsnitt takteking.

- Overvåk tilstanden jevnlig. For å få tilstandsgrad 0 eller 1 må tekkingen skiftes ut, men tidspunktet for når dette er nødvendig er vanskelig å si noe om.

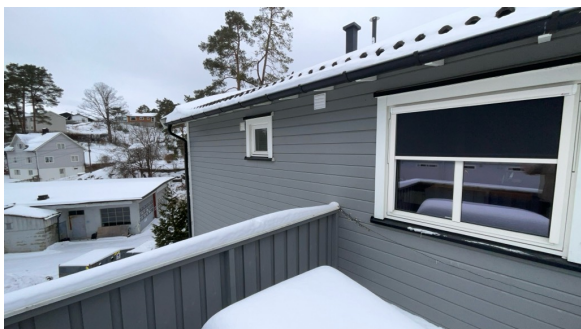
Det er utført skifte av utvendig kledning og etterisolering av borettslaget i nyere tid.

Utsnitt veggkonstruksjon.

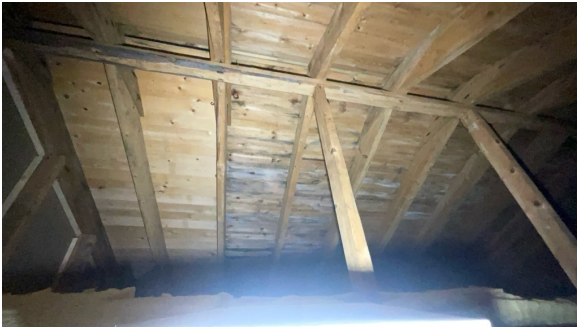
- Det er påvist fuktskjolder/skader i takkonstruksjonen.

Det er registrert noe misfarge på undertak.

Utsnitt takkonstruksjon.

- Det må gjøres nærmere undersøkelser.

Takkonstruksjon må overvåkes og utbedres etter behov.

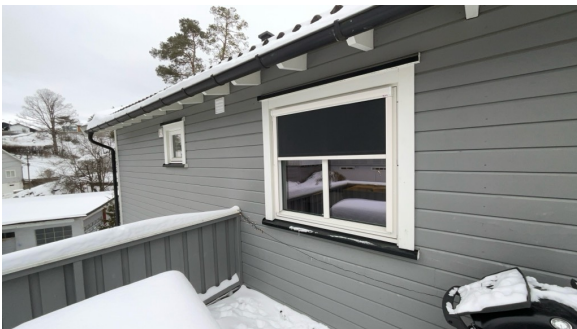
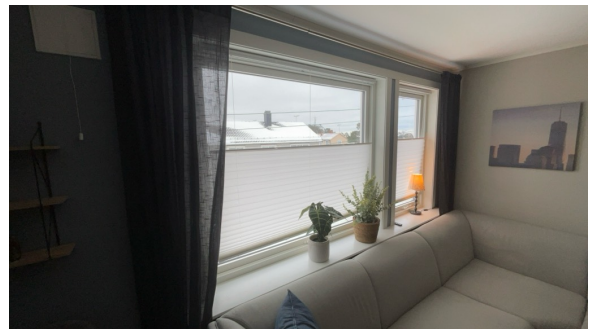
Vindu på kjøkken er ødelagt, med bøyd aluminiums hengsler som står i spenn.  
Vinduet kan ikke åpnes og lukkes normalt.

Utsnitt vinduer.

Vindu mot kjøkken må nok skiftes for normal funksjon.

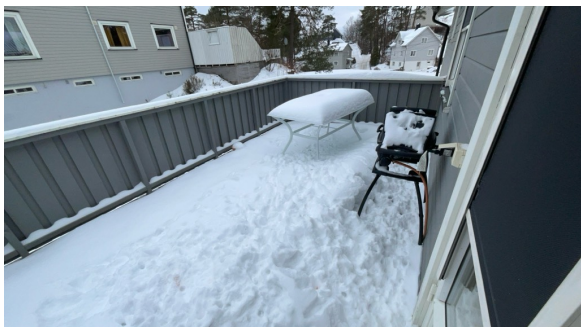
Det er en fare for skjulte feil og avvik på grunn av snø- og isdekke.

Utsnitt terrasse.

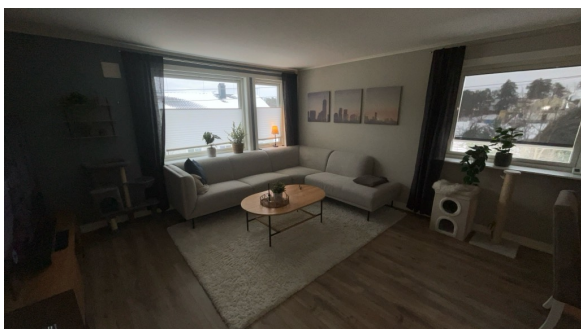
Det er registrert noe slitasje, stedvis utfagmessige utførelser og utferdige overflater, som manglende listverk.

Utsnitt overflater.

Det må beregnes utbedringer av overflater for TG:1.

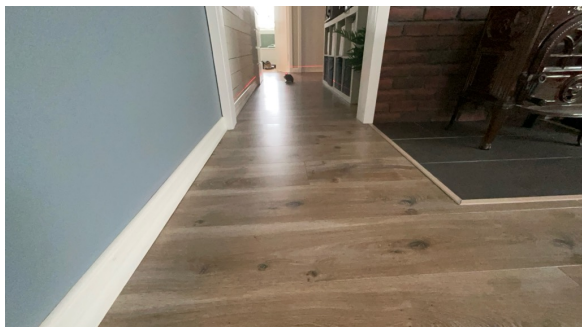
- Det er målt høydeforskjell på mellom 15-30 mm gjennom hele rommet. Tilstandsgrad 2 gis med bakgrunn i standardens krav til godkjente måleavvik.

Høydeforskjeller kontrollert.

- For å få tilstandsgrad 0 eller 1 må høydeforskjeller rettes opp. Det vil imidlertid sjelden være økonomisk rasjonelt som et enkeltstående tiltak i en bolig som dette. Dersom boligen en gang skal renoveres, kan man vurdere slike tiltak.

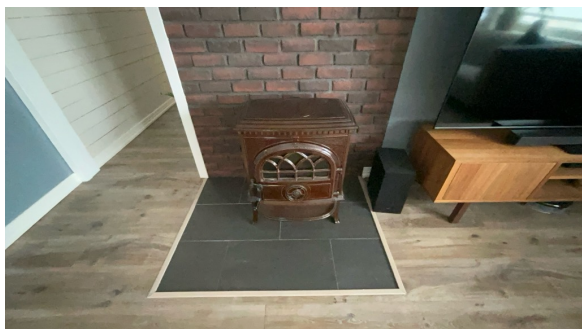
Murt pipe med ildsted lokalisert i stue.  
Ildsted står på areal med flis.

Ildsted.

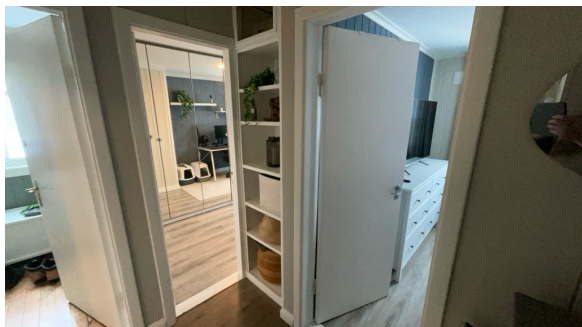
Det er registrert noe slitasje på innerdører og dørblader som tar i karm.

Utsnitt innerdører.

- Enkelte dører må justeres.
- Det bør foretas tiltak på enkelte dører.

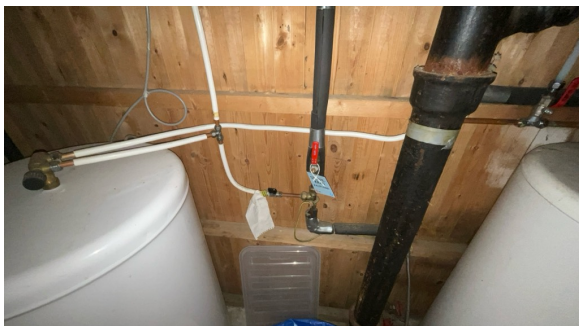
- Det er ikke behov for utbedringstiltak siden anlegget fungerer i dag, men ut ifra alder kan skader plutselig oppstå på eldre anlegg.
- Andre tiltak:

Stoppekran.

Vannrør må overvåkes, og det anbefales å stenge vannet når boligen ikke er i bruk.

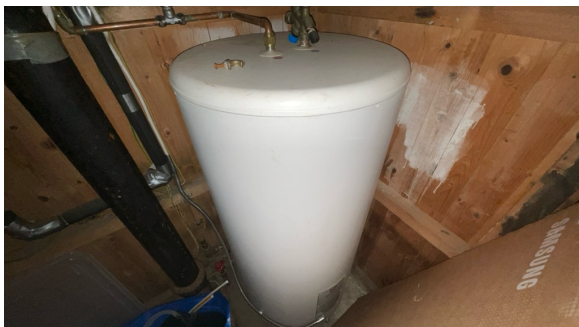
Varmtvannstank.

- Det er ikke behov for utbedringstiltak siden tanken fungerer i dag, men ut ifra alder kan skader plutselig oppstå på eldre tanker.

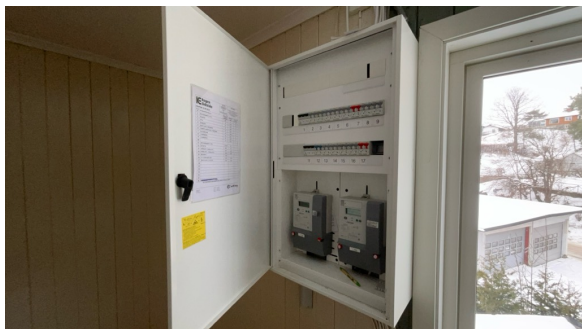
Sikringsskap.

Med tanke på manglende dokumentasjon, så anbefales det en kontroll av anlegget.
