# Tilstandsrapport

Boligbygg med flere boenheter

Puttetjennvegen 15 A, 2074 EIDSVOLL VERK

Befaringsdato: 04.09.2025

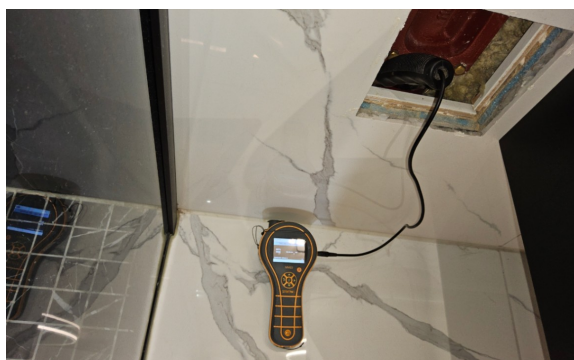
### TG 0 Tilliggende konstruksjoner våtrom

Hulltaking er foretatt uten å påvise unormale forhold. Hulltaking er foretatt ved/i ispesjonsluke til høyere for dusjonen. Fuktivotemåling (vekt%) i konstruksjonen ble målt til 0-6.

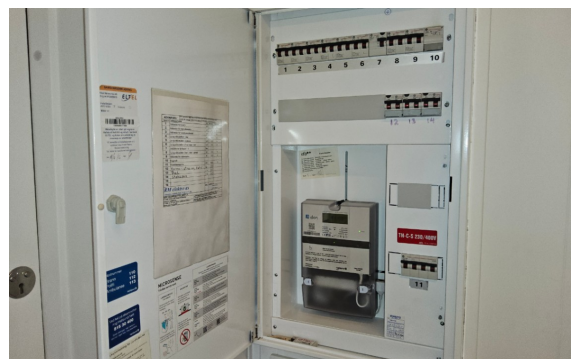
### TG 2 Elektrisk anlegg

Elektrisk skjult anlegg med automatsikringer.

10. Er det tegn på at kabelinnføringer og hull i inntak og sikringsskap ikke er tette, så langt dette er mulig å sjekke uten å fjerne kapslinger?  
**Nei**
11. Finnes det kursfortegnelse, og er den i samsvar med antall sikringer?  
**Ja**
12. Foreta en helhetsvurdering av det elektriske anlegget, dets alder, allmenne tilstand og fare for liv og helse. Bør det elektriske anlegget ha en utvidet el-kontroll?  
**Ja Ved manglende dokumentasjon og manglende tilsynsrapport nyere enn 5 år anbefales det på generelt grunnlag en utvidet el. kontroll. Etter gjennomført el-kontroll må ytterligere tiltak vurderes basert på de utførte undersøkelsene. Kostnadsestimat er**

satt for en el-kontroll og ikke for eventuelle utbedringer.
