# Tilstandsrapport

📍 Årøyveien 10 , 3135 TORØD

# gnr. 42, bnr. 96

Befaringsdato: 13.04.2026

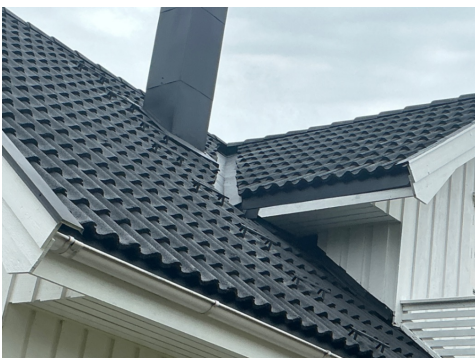
### TG 3 Nedløp og beslag

Det er registrert enkelte svake skjøter og overganger. Kilrenner og luftehatterer er risiko for lekkasjer. Renner, nedløp og beslag av denne årgang er svekket som fører til lekkasjer og i noen tilfeller følgeskader på andre konstruksjoner.

Det bør utbedres svake skjøter og overganger, samt vurderes utskifting for å forhindre lekkasjer og følgeskader på andre konstruksjoner.

Kostnadsestimatet gjelder montering av snøfangere. Manglende snøfangere kan medføre fare for personskade og skader på eiendom ved snøras fra taket.

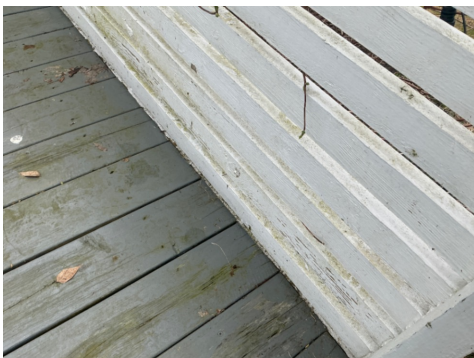
## TC 2 Balkonger, terrasser og rom under balkonger - 1

Rekkverket har langsgående spiker og kan være klatre vennligfor barn. Rekkverket noe slitt og noe treverk er sprukket. Enkelte sprekker er registrert på muren.

Slitt og sprukket treverk bør skiftes ut for å opprettholde sikkerhet og funksjon. Sprekker i muren bør vurderes nærmere og eventuelt utbedres for å hindre videre forringelse og risiko for fuktskader.

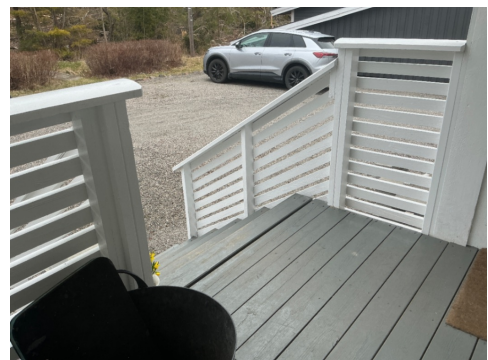
## TG 2 Overflater

Det er registrert noe slitasje, sår og enkelte sprekker.

Det bør vurderes utbedring eller utskifting av overflater med slitasje, sår og sprekker for å opprettholde estetisk og funksjonell standard.

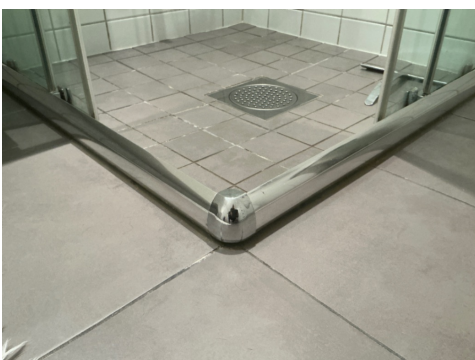
### TG 2 Sluk, membran og tettesjikt

- Mer enn halvparten av forventet brukstid er passert på membranløsningen.
- Mer enn halvparten av forventet brukstid er passert på slukløsningen.
- Det er påvist andre avvik:

Det bør vurderes å oppgradere både membran og sluk, da mer enn halvparten av forventet brukstid er passert. Manglende klemring er en svak løsning og bør utbedres.
