# Tilstandsrapport

Enebolig

Sanderud 11 , 2092 MINNESUND

Oppdragsnr.: 22078-1001

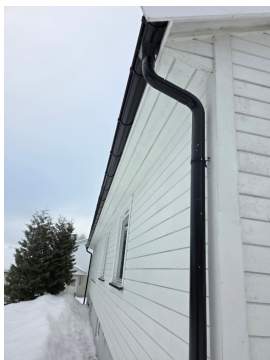
Manglende luftespalte og musebånd kan utvikle seg til økt fuktbelastning i kledning og underliggende konstruksjoner. Forholdet gir økt risiko for nedbrytning av trevirke over tid.

Forholdet må vurderes nærmere av fagkyndig.

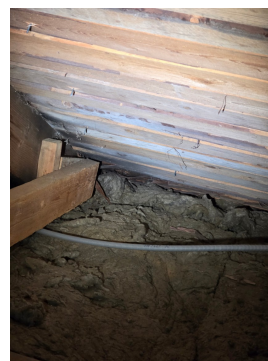
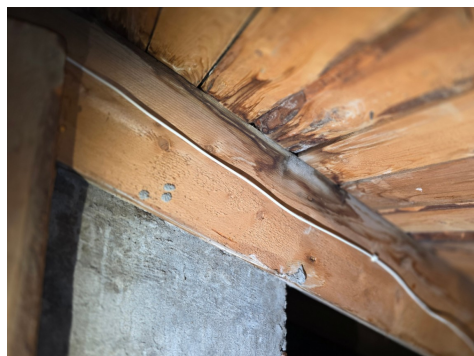
## TG 3 Takkonstruksjon/Loft

TG3 vurderes da det er observert svertesopp stedvis på undersiden av undertak. Det registreres råteskader stedvis nedre del av undertaket på kaldtloft. Det er påvist forhøyede fuktverdier rundt undertak ved gjennomføring skorstein. Ytterligere undersøkelser og tiltak må påregnes.

- Det er begrenset/dårlig ventilering av takkonstruksjonen.
- Det er påvist fukt-/råteskader i takkonstruksjonen.
- Det er påvist fuktskjolder/skader i takkonstruksjonen.
- Det er registrert skader i undertak.

TG3 vurderes da det er observert stedvis svertesopp på undersiden av undertak. Det er registrert råteskader i nedre del av undertaket på kaldtloft, og det er påvist forhøyede fuktverdier i området rundt undertak ved gjennomføring for skorstein. Skadene er forenlig med fuktpåvirkning over tid.

Forholdene kan utvikle seg til videre nedbrytning av undertak og tilstøtende konstruksjoner. Dette gir økt risiko for redusert bæreevne og fuktrelaterte skader i takkonstruksjonen.

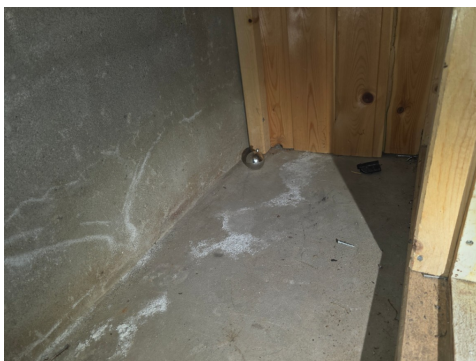
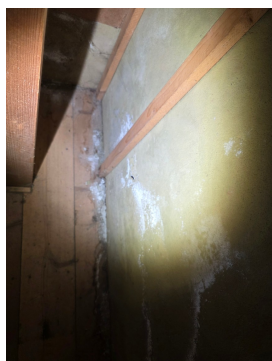
Overflater fremstår med alder og bruksslitasje. Det er registrert mørkere partier på gulv og i nedre del av vegg ved hovedstoppekrane. Det er videre observert vesentlige saltutslag på pussede flater i nedre del av vegg, noe som er forenlig med fuktpåvirkning over tid.

- Det er gjennom målinger påvist høyt fuktnivå i trevegger i underetg./kjeller, det er derfor ikke foretatt hulltaking
- Det er påvist indikasjoner på noe fuktgjennomtrenging i kjellergulv.
- Det er påvist indikasjoner på noe fuktgjennomtrenging inn i kjellermur.
- Det er avvik:

Forholdet har karakter som tilsier at fuktpåvirkning kan utvikle seg videre over tid. Saltutslag og forhøyede fuktverdier gir økt risiko for ytterligere fuktrelaterte skader i vegg- og gulvkonstruksjoner.

Ytterligere undersøkelser anbefales vurdert for å avklare omfang og årsak til fuktpåvirkningen. Eventuelle tiltak bør vurderes basert på resultat av ytterligere undersøkelser.

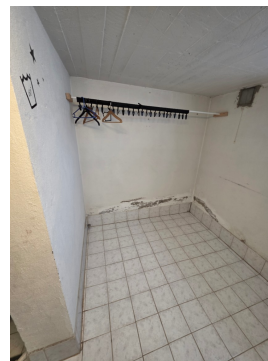
- Det er påvist tegn til fuktskader i overflater.

TG2 vurderes da det registreres vesentlige saltutslag og malingsavflassing på nedre del av yttervegger. Skaden er forenlig med fuktpåvirkning over tid.

Saltutslag kan indikere pågående fukttransport i konstruksjonen. Forholdet kan utvikle seg til økt fuktbelastning og gir økt risiko for videre nedbrytning av pussede flater og tilstøtende konstruksjoner.

Forholdet anbefales vurdert nærmere. Det bør vurderes ytterligere undersøkelser for å avklare årsak og omfang av fuktpåvirkningen.

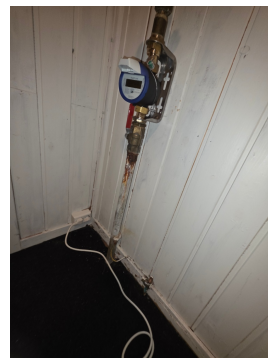
### **Vannledninger**

TG2 vurderes da det registreres vesentlige rustdannelser på vannrør ved hovedstoppekrane med stedvis irr på koberrør og store deler av vannrør har passert sin forventede levetid.

Forholdet anbefales vurdert nærmere av fagkyndig. Det bør vurderes kontroll og eventuell utskifting av vannrør basert på alder, tilstand og funksjon.

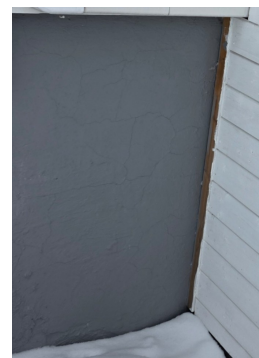
### Grunnmur og fundamenter

TG2 vurderes da det registreres stedvis riss og sprekker samt avskalling av puss.

Forholdet må vurderes nærmere av fagkyndig. Det bør vurderes ytterligere undersøkelser av grunnmur og fundament når forholdene tillater dette, for å avklare tilstand og behov for eventuelle tiltak.
