Sanderud 11, 2092 MINNESUND

**Romslig enebolig med praktisk planløsning i Minnesund, garasje, stor innekjørsel og tomt. Sentralt i minnesund**

# Tilstandsrapport

Befaringsdato: 26.01.2026

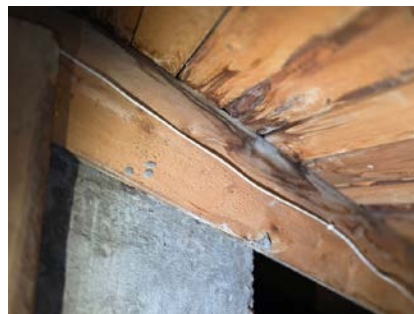
Prisvurdering vil anslås og skal ikke tolkes som et pristilbud, men ansees som et orienterende sjablonmessig anslag og baseres på grunnet ukjent omfang. Endelig pris på utbedring får man først når ytterligere undersøkelser er utført med innhenting av pristilbud fra håndverkerfirmaer.

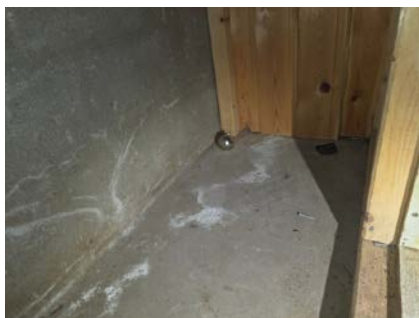
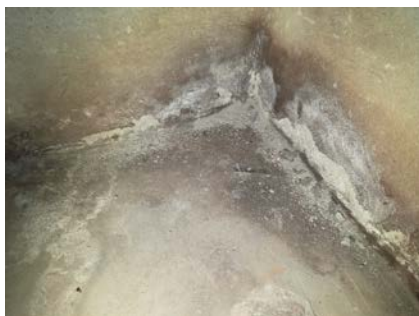
Prisvurdering vil anslås og skal ikke tolkes som et pristilbud, men ansees som et orienterende sjablonmessig anslag og baseres på grunnnet ukjent omfang. Endelig pris på utbedring får man først når ytterligere undersøkelser er utført med innhenting av pristilbud fra håndverkerfirmaer.
