Tilstandsrapport

Enebolig

Bakkevegen 2 , 5300 KLEPPESTØ

Befaringsdato: 20.04.2026

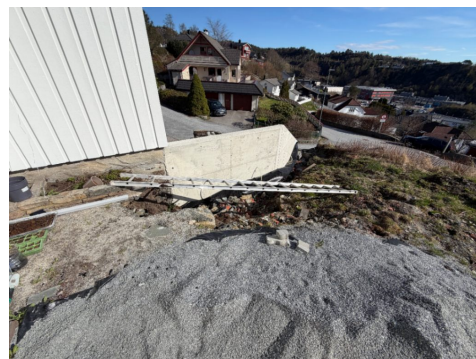
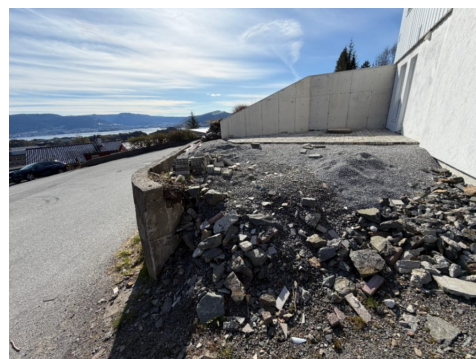
TG 2 Andre utvendige forhold

Det er en del påbegynt arbeid på tomten som må ferdigstilles.

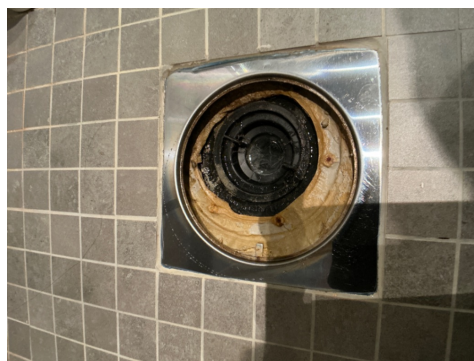
ETASJE > BAD - 4.9M2

TG 2 Sanitærutstyr og innredning

- Det er ikke påvist tilfredsstillende løsning for å synliggjøre lekkasje fra innebygget sistene.

Uten dreneringsløsning/lekkasjesikring kan lekkasje på den innebygde sistene pågå over lang tid uten å bli oppdaget.

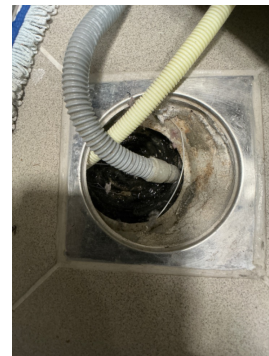
KJELLER > VASKEROM - 6.6M2

TG 1 Sanitærutstyr og innredning

- Det bør etableres tilfredsstillende tilluft til våtrom f.eks. luftespalte ved dør e.l.
- Elektrisk avtrekksvifte bør monteres for å lukke avviket.

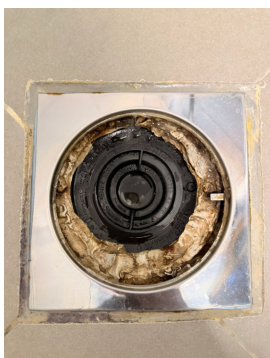
KJELLER - LEILIGHET > BAD/VASKEROM - 3.5M2

TG 2 Sanitærutstyr og innredning

- Det er ikke påvist tilfredsstillende løsning for å synliggjøre lekkasje fra innebygget sisterner.

Uten dreneringsløsning/lekkasjesikring kan lekkasje på den innebygde sisterner pågå over lang tid uten å bli oppdaget.

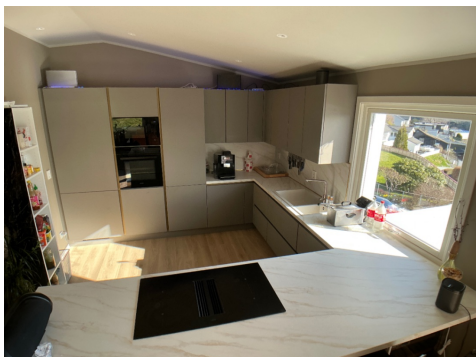
ETASJE > STUE/KJØKKEN - 48.8M2

TG 2 Avtrekk

Det er ikke behov for utbedringstiltak TG2 i henhold til NS3600. For å oppnå TG1 må det etableres utblåsning fra kjøkkenventilator til frisk luft
