Tilstandsrapport

Enebolig

Måbuholtveien 5, 3760 NESLANDSVATN

Oppdragsnr.: 20917-1314

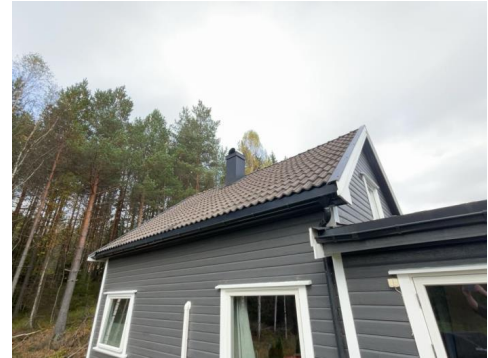
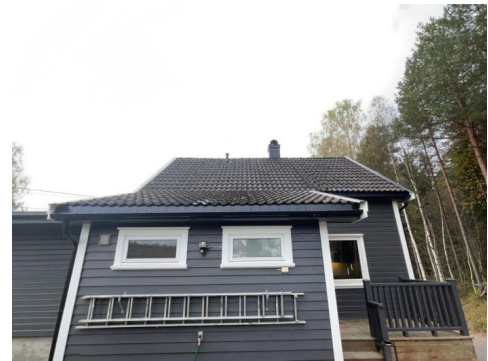
Utsnitt takteking.

Vurdering av avvik:

- Tidspunkt for utskiftning av undertak nærmer seg.
- Tidspunkt for utskiftning av takteking nærmer seg.
- Overvåk tilstanden jevnlig. For å få tilstandsgrad 0 eller 1 må tekkingen skiftes ut, men tidspunktet for når dette er nødvendig er vanskelig å si noe om.

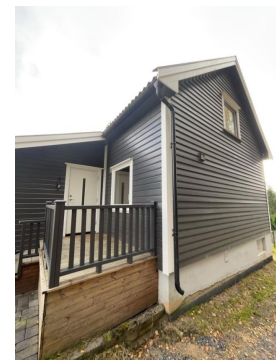
TG 2 Nedløp og beslag

Utsnitt renner og nedløp.

- Det må foretas tiltak for å lukke avviket.

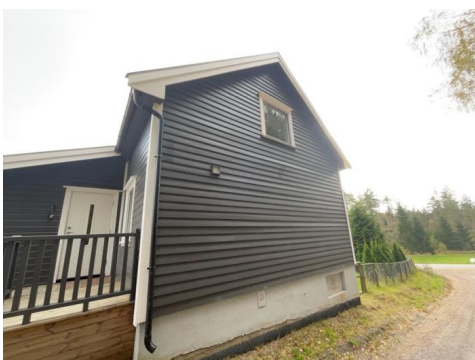
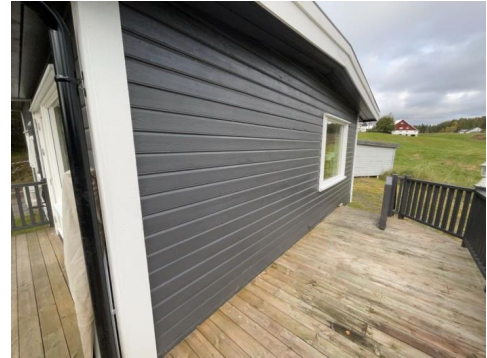
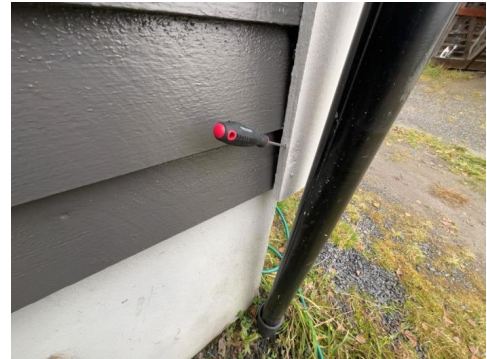
- Det er påvist spredte råteskader i bordkledningen.
- Det er værslitt/oppsprukket trevirke/trepaneler.

Det er registrert spredte råteskader og aldersslitasje på eldre bordkledning.

Utsnitt veggkonstruksjon.

- Lokal utbedring/utskiftning bør utføres.

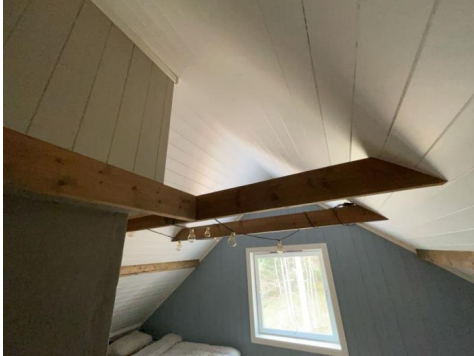
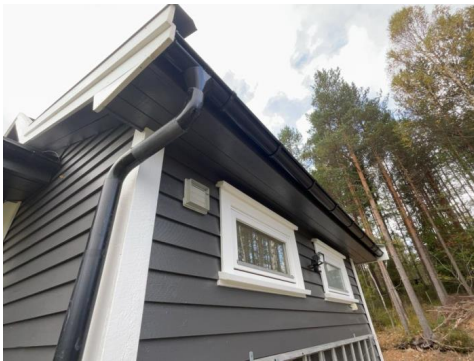
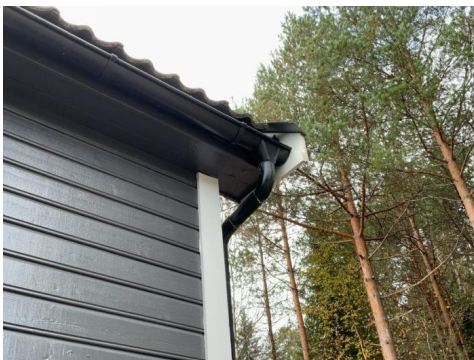
Takkonstruksjon varierer i alder, avvik gjelder original konstruksjon.

Med tanke på alder er dette en risiko konstruksjon, fare for skjulte feil og avvik.

Utsnitt takkonstruksjon.

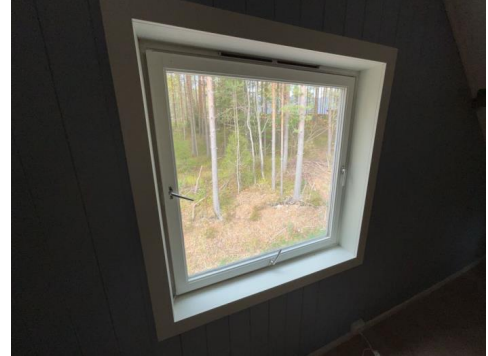
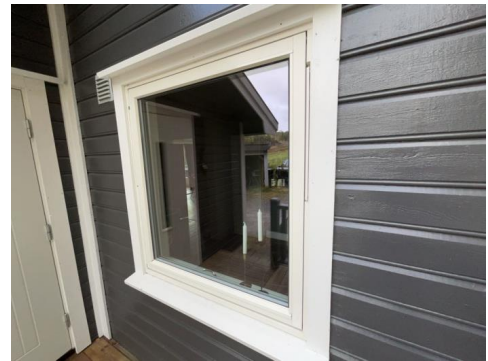
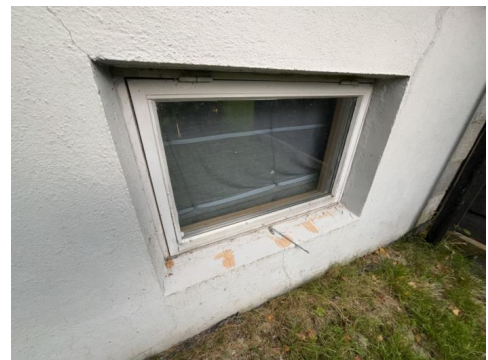
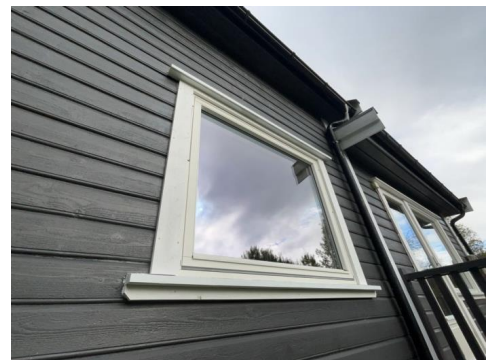
Utsnitt vinduer.

Eldre vinduer må skiftes eller står for vedlikehold.

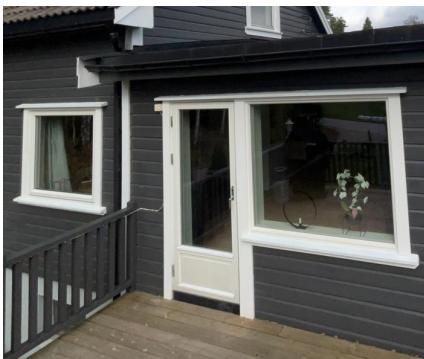
Terrassedør.

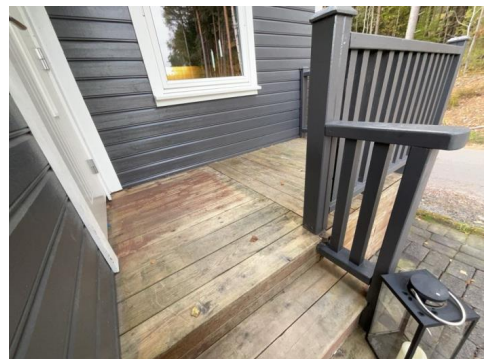
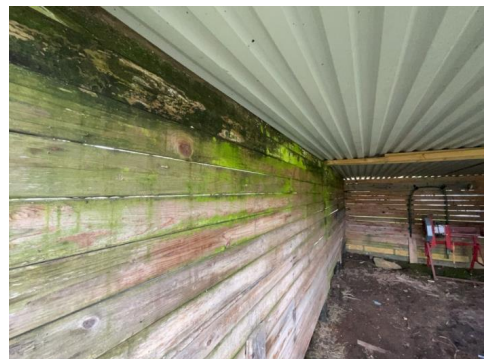
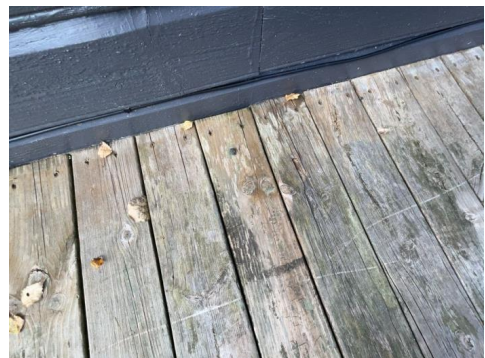
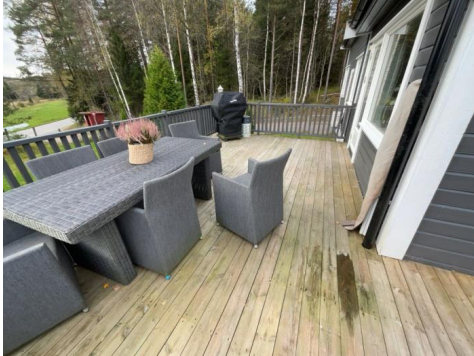
Det er registrert noe alder og værslitasje på terrassebord, stedvis sprekker i treverk.

Det er registrert grønske og mykt treverk under bølgeblekkplater, vann her renner nok ikke med godt nok fall mot renne alene.

Utsnitt terrasser.

Grønske må vaskes bort for å vedlikeholde levetiden og fall på plater må kontrolleres så ikke konstruksjonen blir utsatt for mye vann.

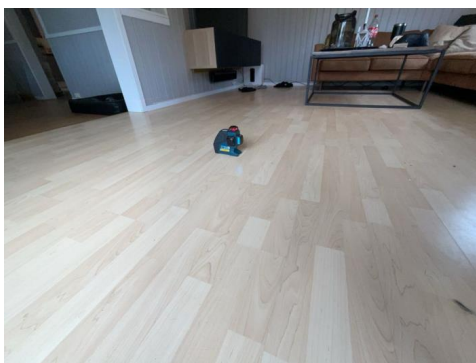
- Det er registrert symptom på sopp/råte.
 - Målt høydeforskjell på over 15 mm gjennom hele rommet.
- Tilstandsgrad 2 gis med bakgrunn i standardens krav til godkjente måleavvik.

Høydeforskjeller kontrollert.

Etasjeskiller må overvåkes, konstruksjonsdeler med råteskader må skiftes ut etter behov.

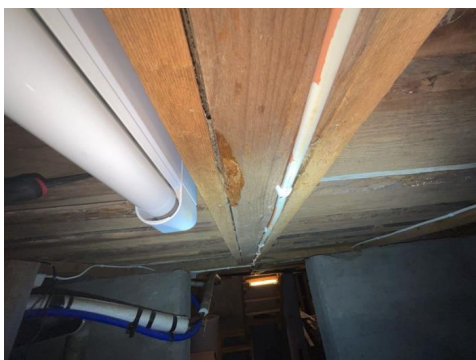
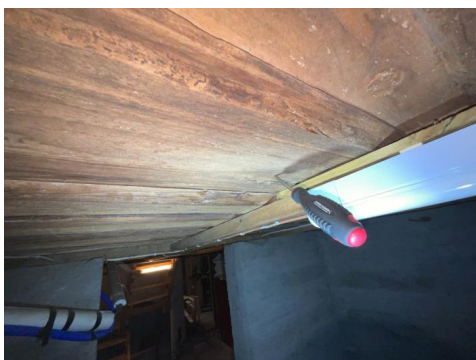
Det er registrert råte, mykt treverk og merker etter skadedyr.
Det er ikke registrert aktivitet på skadedyr.

Råte i etasjeskille.

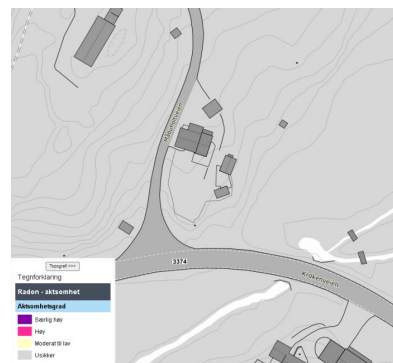
Radon aktsomhet.

Innhent dokumentasjon på radonmåling eller tiltak mot radon. Kan det ikke innhentes dokumentasjon bør det utføres en radonmåling.

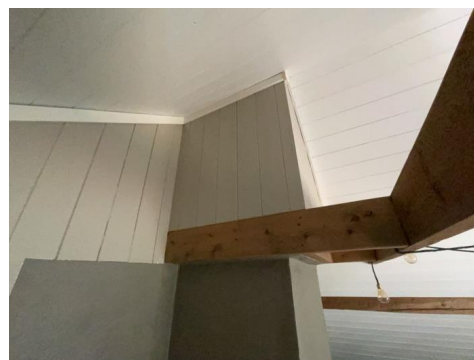
Pipevanger skjult mot takkonstruksjon.

Feier må kontrollere og godkjenne anlegget etter utbedringer.

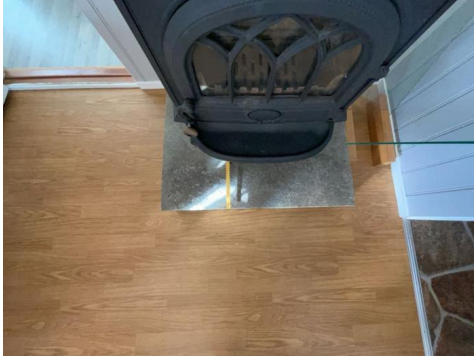
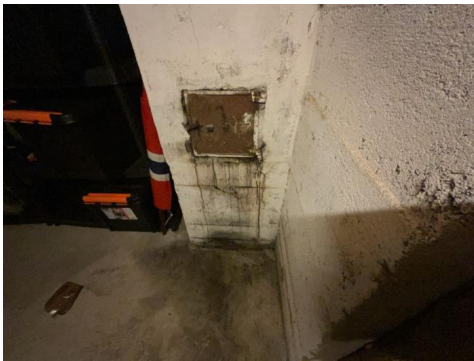
Utsnitt ildsted.

Feieluke.

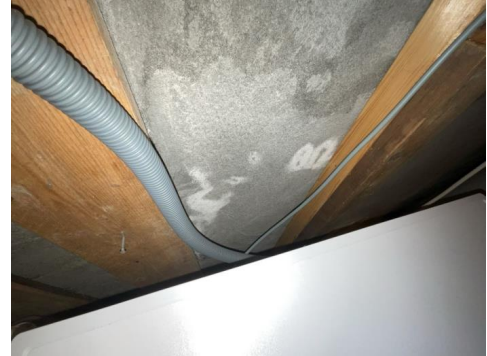
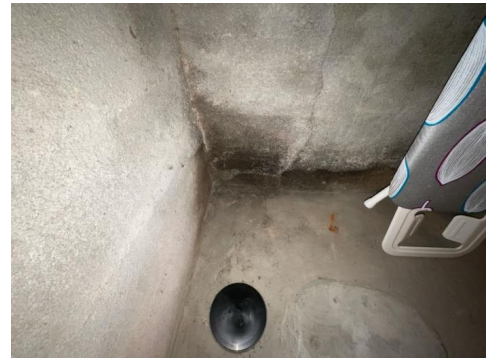
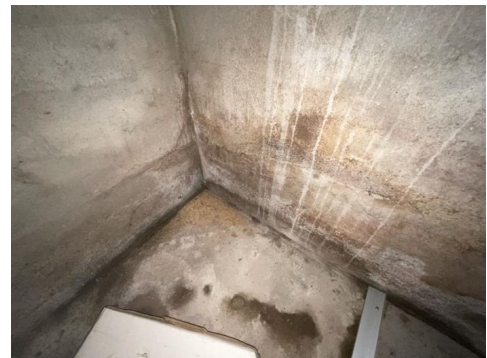
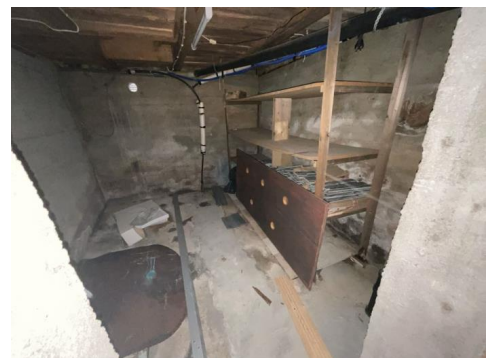
Det er registrert noe salt og fuktmerker på betong i underetasje.

- Det er påvist indikasjoner på noe fuktgjennomtrenging i kjellergulv.
- Det er påvist indikasjoner på noe fuktgjennomtrenging inn i kjellermur.

Utsnitt rom under terreng.

Rom under terreng må overvåkes, ønsket bruk er avgjørende for om det skal gjøres tiltak for et bedre innemiljø eller ikke i rom under terreng.

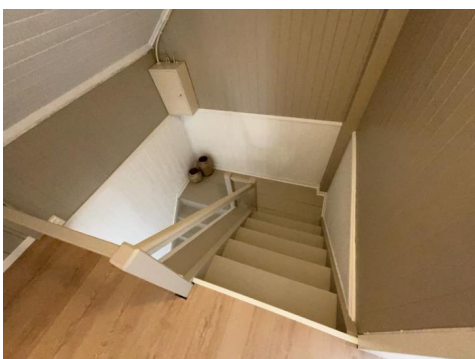
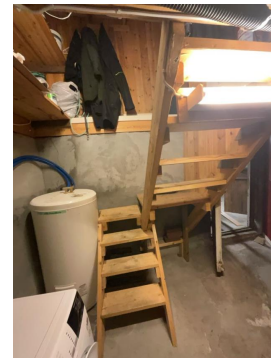
Utsnitt innvendig trapp.

- Rekkverk må monteres for å lukke avviket.
- Håndløper bør monteres, men det var ikke krav på byggetidspunktet.

Rekkverk og håndløper må monteres .

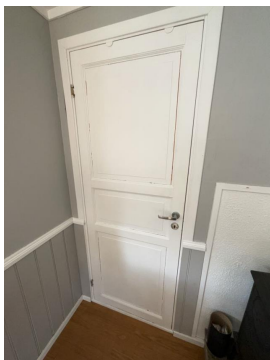
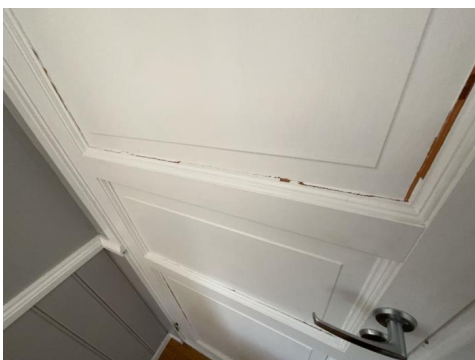
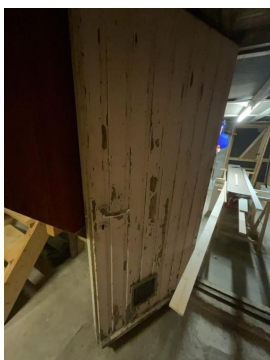
Utsnitt innerdører.

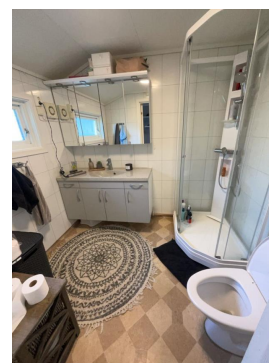
Utsnitt badrom.

- Våtrommet må totalrenoveres. Alle forhold med tettesjikt, våtsone, sluk m.m. må dokumenteres.

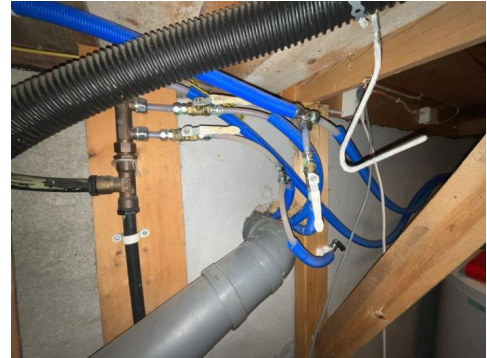
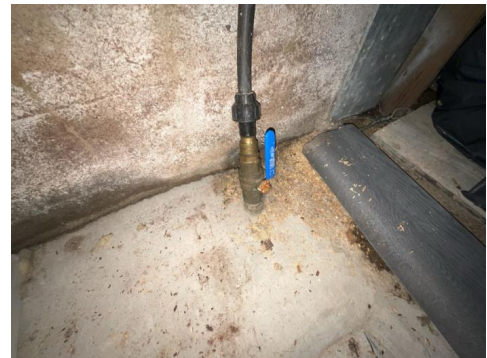
- Det er påvist at eventuelt lekkasjevann fra rør i rør system ikke ledes til sluk eller annen kompenserende løsning.
- Mer enn halvparten av forventet brukstid er passert på innvendige vannledninger.

Det er montert rørskap, fordeler til vannrør er montert i underetasje og eventuelt lekkasjevann renner mot støpt såle i underetasje.

Utsnitt vannrør.

Stoppekran.

Anbefaler å stenge stoppekran om boligen skal stå tom i lenger tid.

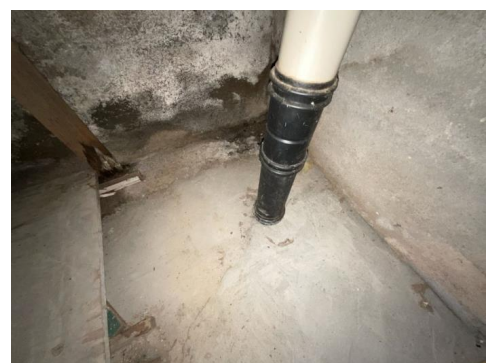
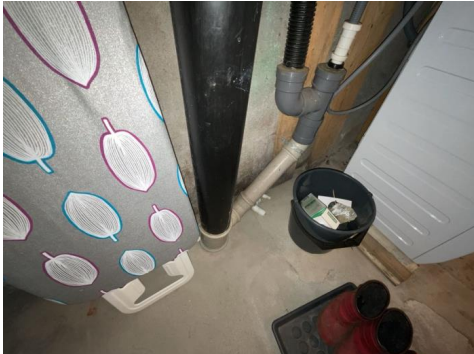
Utsnitt avløpsrør i plast.

- Det er ikke behov for utbedringstiltak siden anlegget fungerer i dag, men ut ifra alder kan skader plutselig oppstå på eldre anlegg.
- I forbindelse med oppgradering av våtrom vil det være naturlig med utskifting av rør.

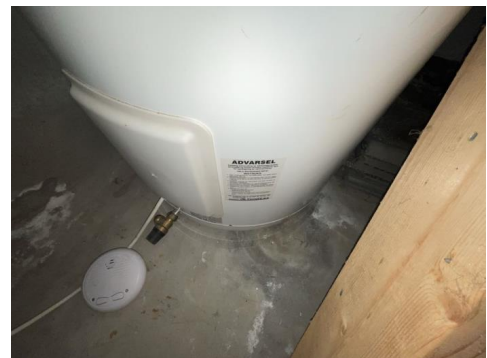
- Det er ikke behov for utbedringstiltak siden tanken fungerer i dag, men ut ifra alder kan skader plutselig oppstå på eldre tanker.

Utsnitt varmtvannstank.

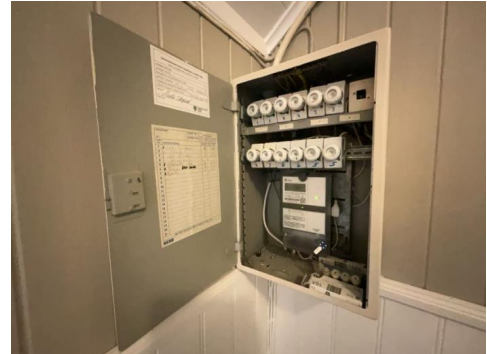
Sikringskap.

Med tanke på alder og manglende dokumentasjon, så anbefales det en kontroll av anlegget.
Kostnadsestimat gitt for kontroll, avvik funnet av fagkyndig kommer i tillegg.

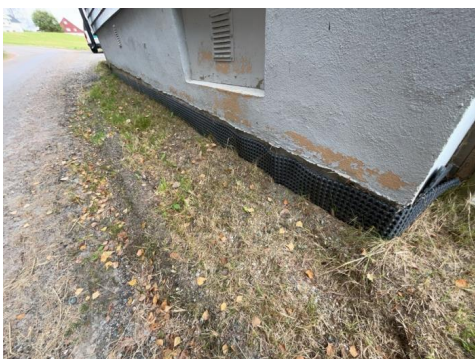
Utsnitt fuksikring av grunnmur.

- Overvåk tilstanden jevnlig. For å få tilstandsgrad 0 eller 1 må dreneringen skiftes ut, men tidspunktet for når dette er nødvendig er vanskelig å si noe om. Bruken av underetg/kjeller vil og være avgjørende.

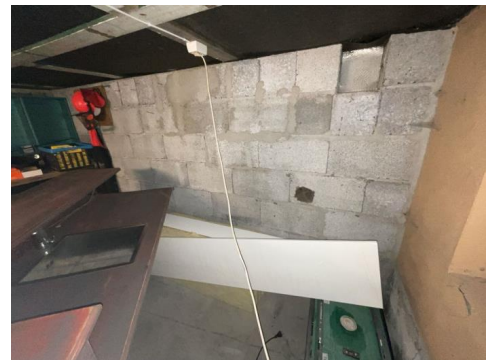
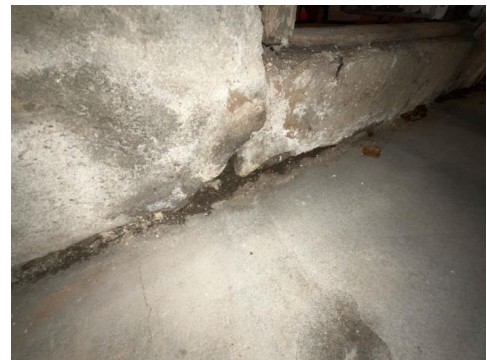
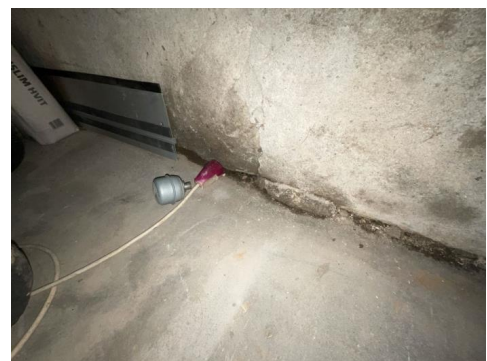
- Grunnmuren har sprekkdannelser.

Det er registrert forvitring av murpuss, stedvis sprekker og riss i grunnmur.

Utsnitt grunnmur.

Grunnmur må stedvis utbedres for TG:1.

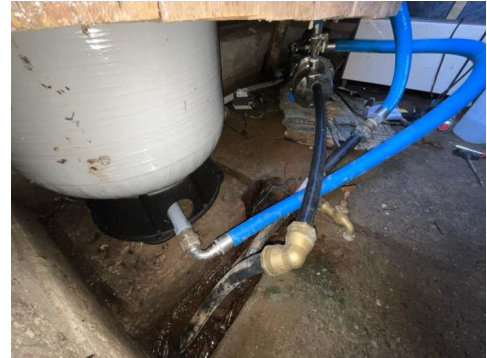
Utsnitt borrevann.

- Vannkvalitet må dokumenteres
- Det er ikke behov for utbedringstiltak siden anlegget fungerer i dag, men ut ifra alder kan skader plutselig oppstå på eldre anlegg.

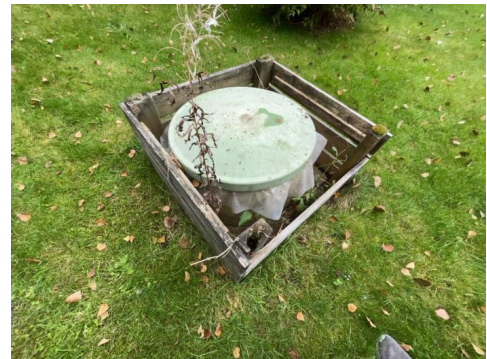
- Det er ikke behov for utbedringstiltak siden anlegget fungerer i dag, men ut ifra alder kan skader plutselig oppstå på eldre anlegg.

Utsnitt septiktank.

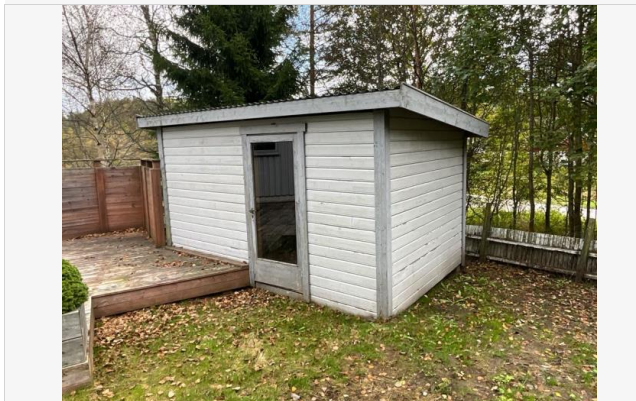
Det er registrert slitasje og råte, bod står for vedlikehold og utbedringer.

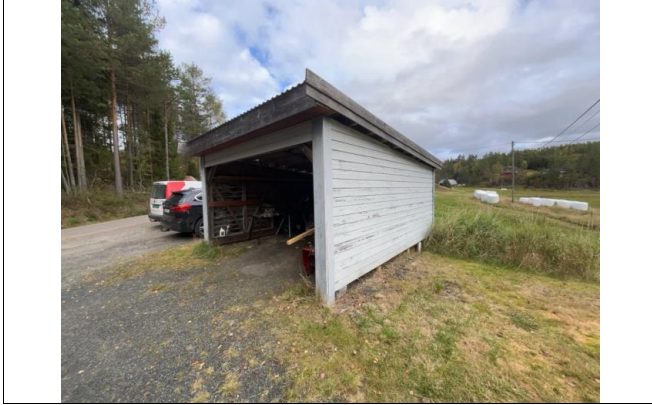
Utsnitt carport.
Carport er på 19m².
Det er registrert skjevheter i konstruksjonen, carport står
for utbedringer og vedlikehold.
