Tilstandsrapport - NS 3600:2018

Ansgar Sørlied vei 41

Rune Kristiansen Takst AS
Ansgar Sørlied vei 41. Oppdrag 2026025

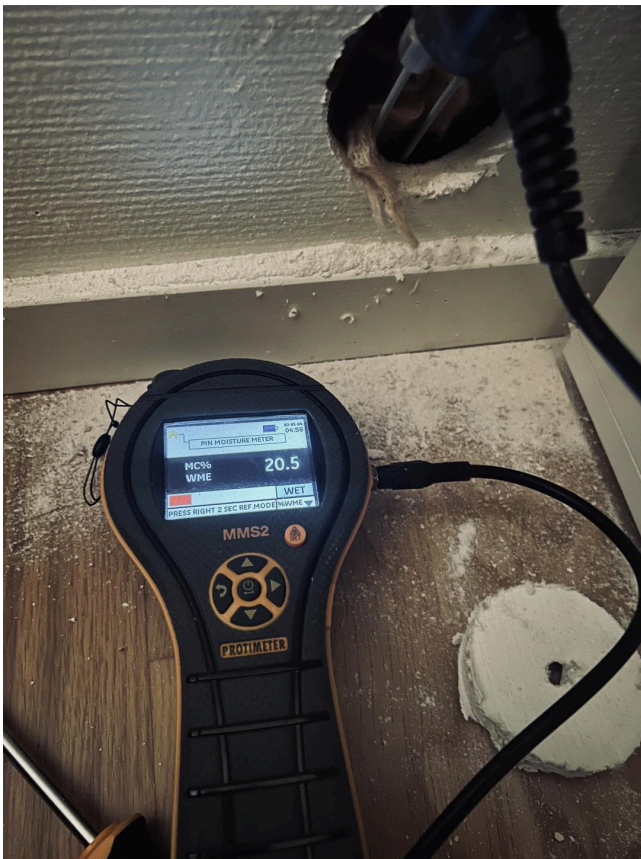
Avvik: Dreneringen er nå over 100 år, og ut i fra alder har den nå utlevd sin levetid.

Det er registrert forhøyede fuktverdier i grunnmur.

Det ble gjort hulltaking i yttervegg i ett soverom . Det ble her registrert forhøyede/skadelige fuktverdier ved stikktakning inn i bindingsverket.

Konsekvens: Høye fuktverdier i bindingsverk/organisk materiale kan grobunn for sopp/råteskader.

Hulltaking med fuktmåling i yttervegg i soverom i kjeller. Skadelig fukt registrert.

For innvendige og utforede vegger/gulv, bør det gjøres nærmere undersøkelser for å fastslå omfanget og om det er skjulte skader. Det settes et kostnadsoverslag på kr. 25-50.000,- for å gjøre en slik undersøkelse.

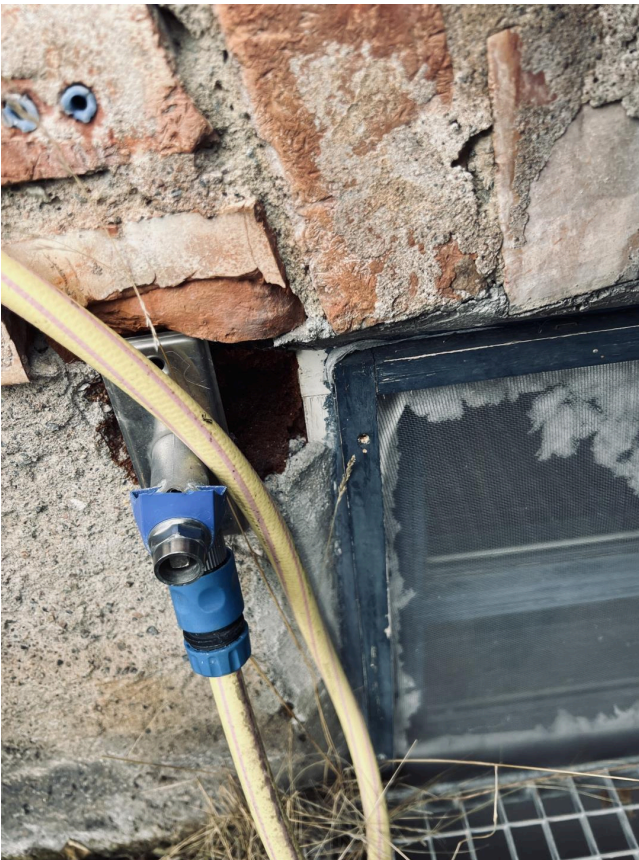
Konsekvens: Åpninger i veggkonstruksjon, kan gi mulighet for vann å trenge inn i konstruksjonen.

Gjenstående arbeide med gjennomføring for utvendig vannkran.

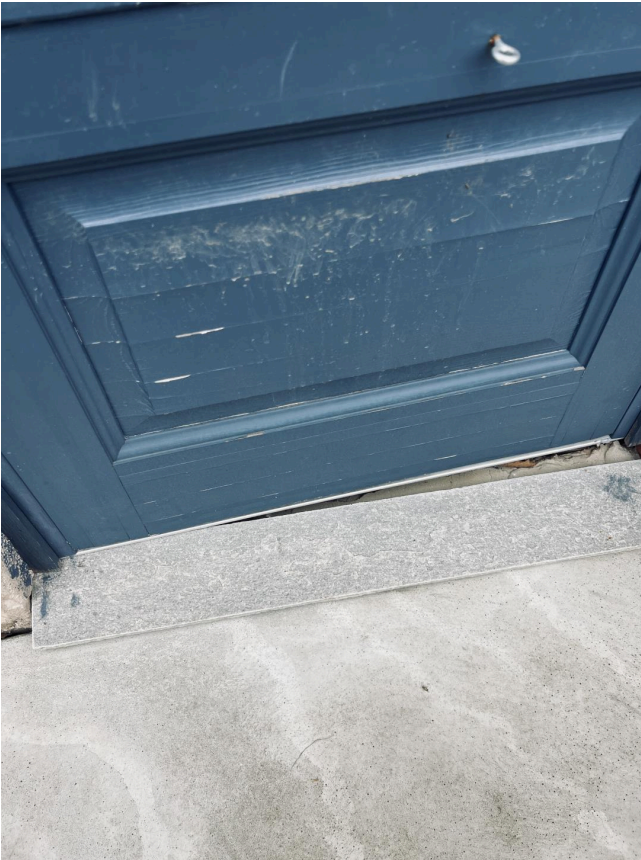
Konsekvens: Ikke tilfredsstillende tetting under terrassedøren, kan føre til vanninntrenging og fuktskader.

Gjenstående avslutning under terrassedør.
Utvendig bruks/værslittasje på døren.

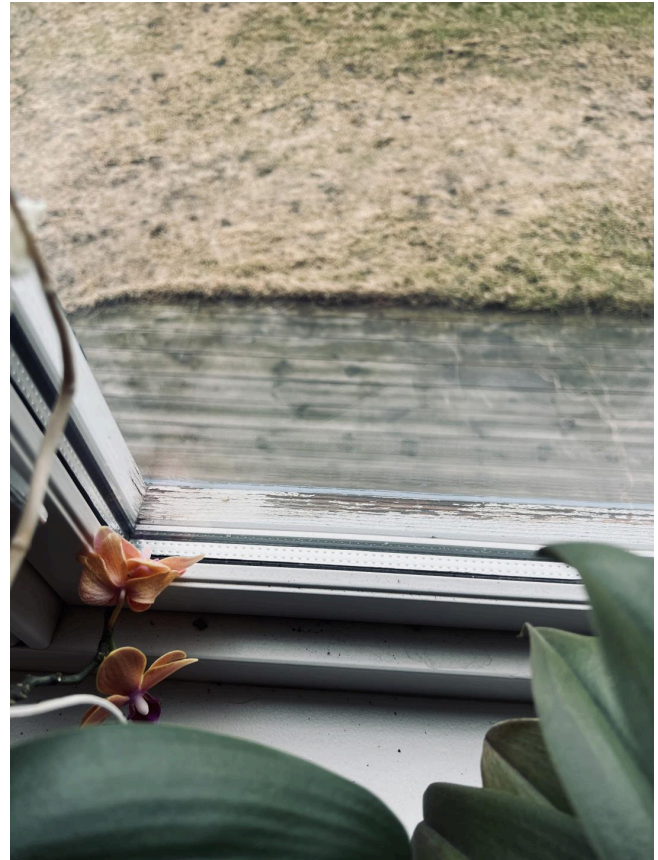
Avflassing på vinduer.

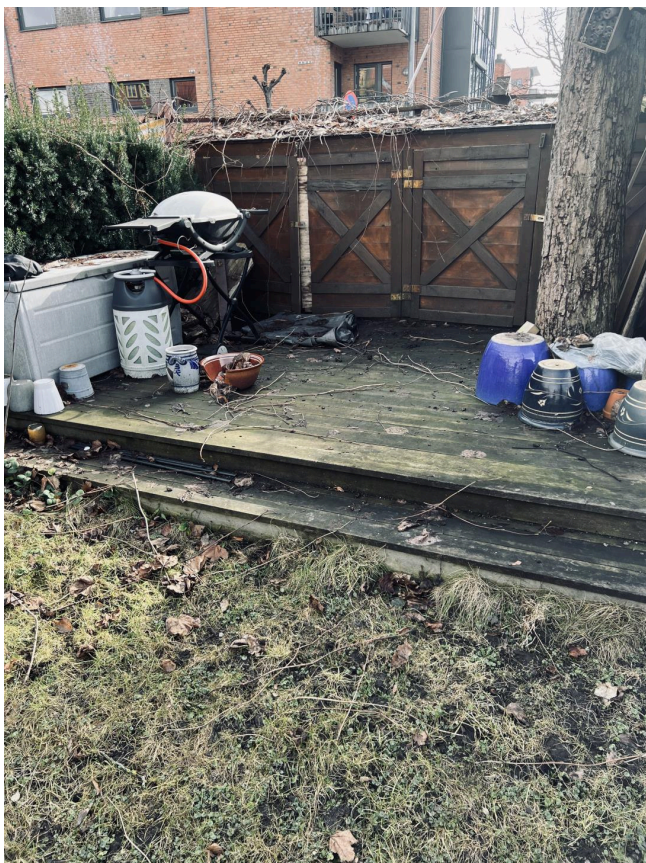
Konsekvens: Uteplassen og utebod bør vurderes oppgradert. Hva som skal gjøres av tiltak, må vurderes av eier.
Det er noe skjevheter i uteplass og utebod.

Uteplass i hagedelen.

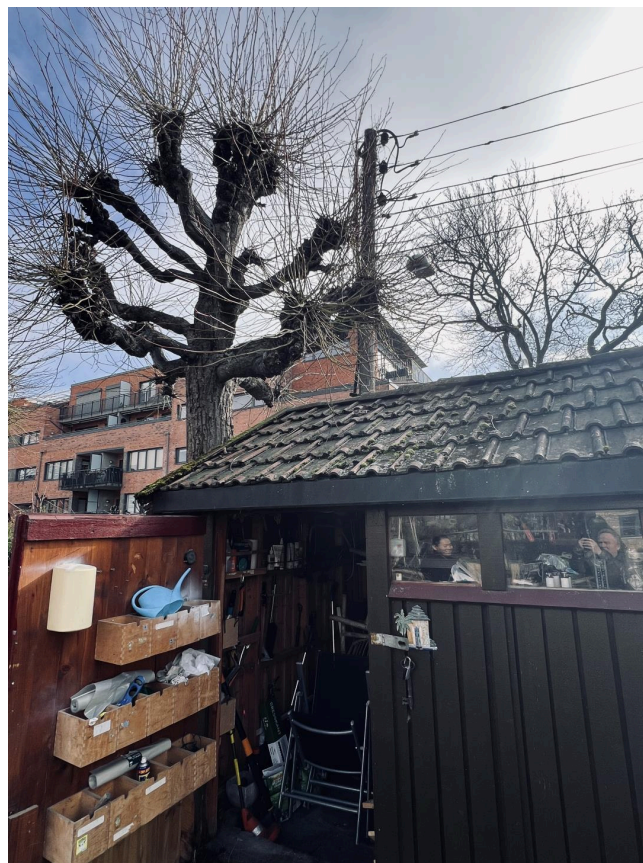
Utebod

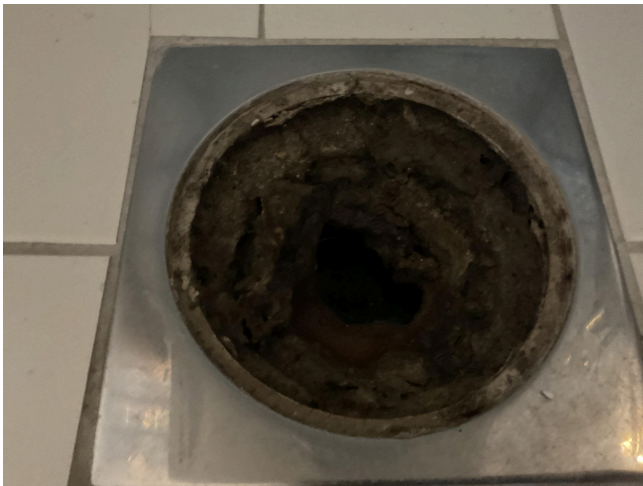
Eldre og utidsmessig bad som ble etablert i 1986/87 i følge selger. Badet er nå ca. 40 år, vil ikke tilfredsstillere dagens krav til et våtrom og membranløsninger m.m. Fortsatt bruk av badet kan medføre fuktskader. Badet vurderes totalt sett til TG-3.

Gammelt støpjernsluk.

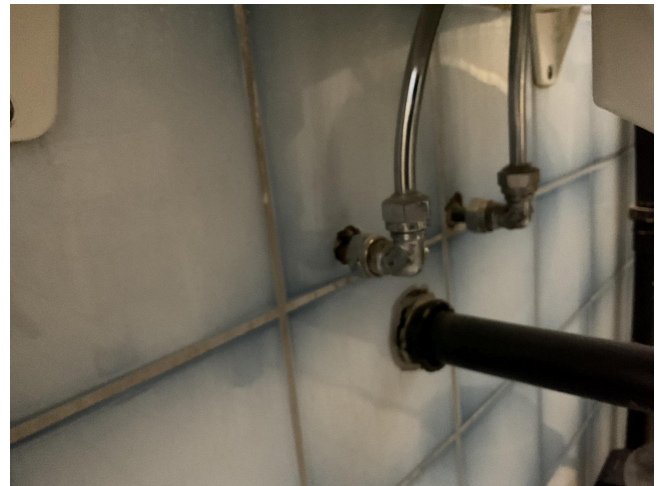
Gamle kobber-rør, ført inne i vegg.

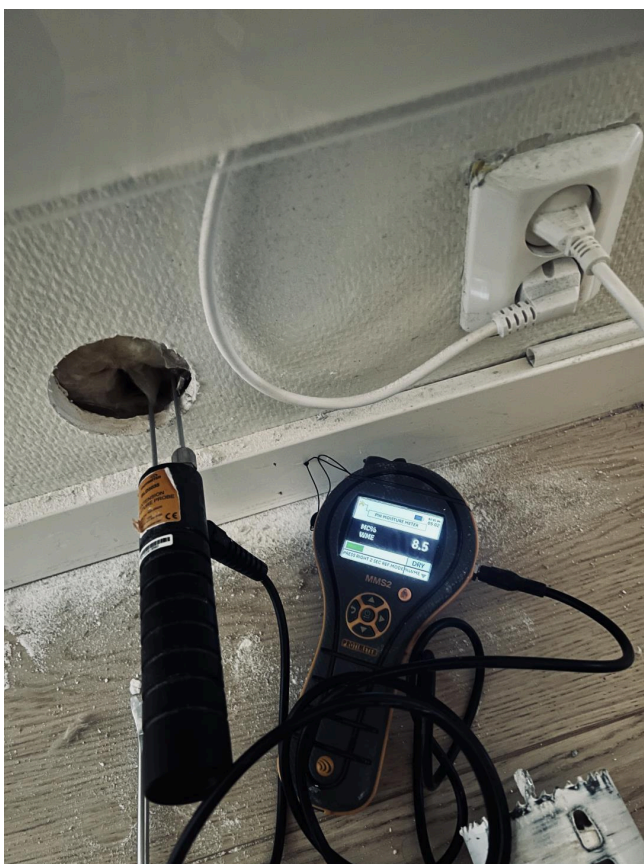
Det ble gjort hulltaking med fuktsøk i vegg inn mot dusj, fra gang.

På befaringsdagen ble det ikke registrert unormale fuktverdier på det aktuelle stedet.

Hulltaking inn mot bad fra gang i kjeller.

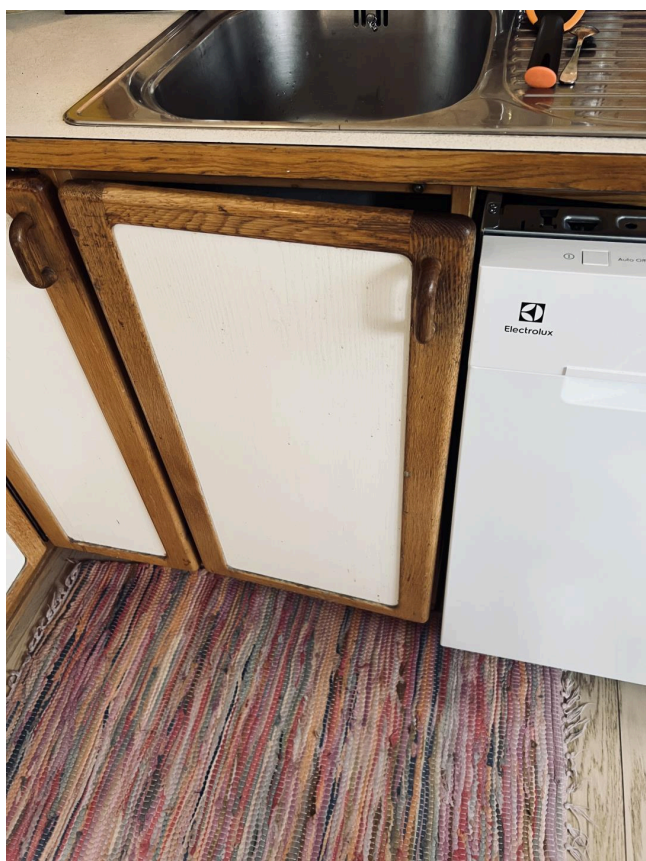
Kjøkkenet har en del skader og sterk brukslitasje.

Sterk slitasje på kjøkkeninnredning.

Kjøkkeninnredning med slitasje og skader. Utskifting må påregnes.

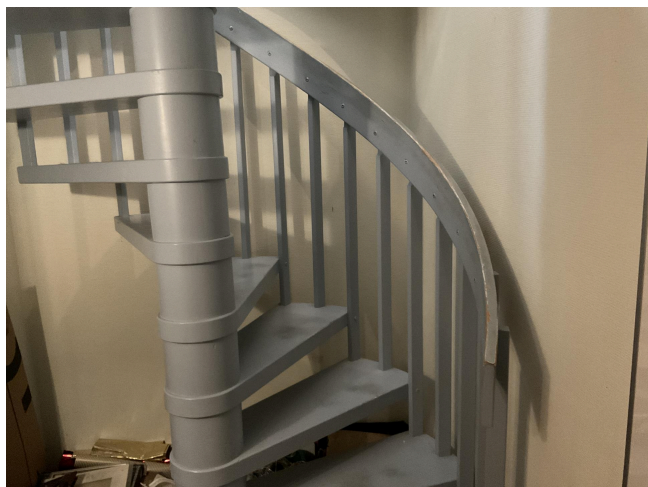
Vindeltrapp.

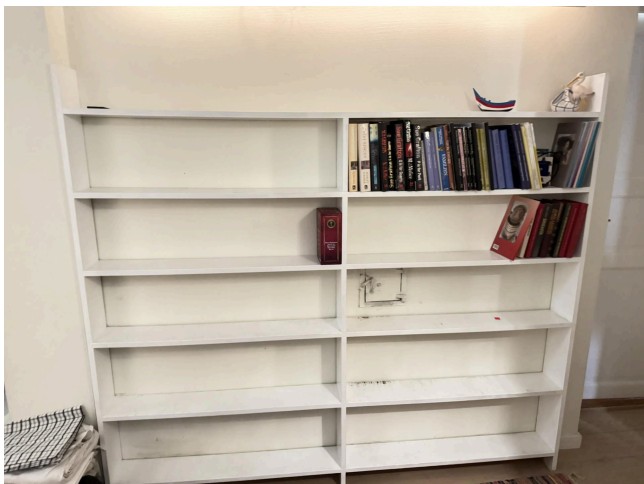
Konsekvens: Avvikene er av branntekniske grunner.

Feieluke i kjeller ved bokhylle. Ikke tilfredsstillende avstand til brennbar materiale.

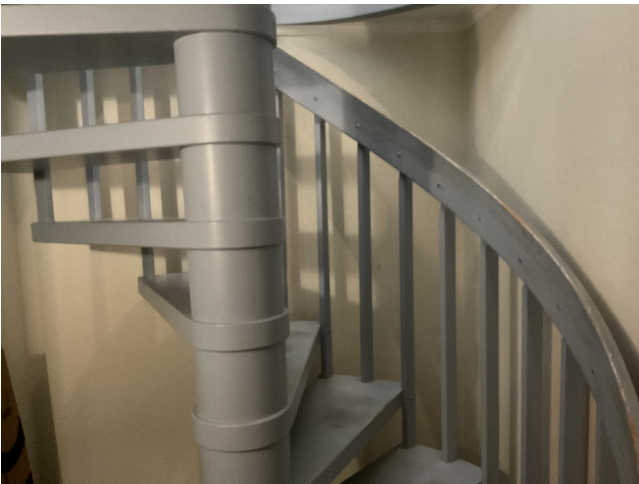
Smal vindeltrapp. Stor åpning mellom trappepenn.

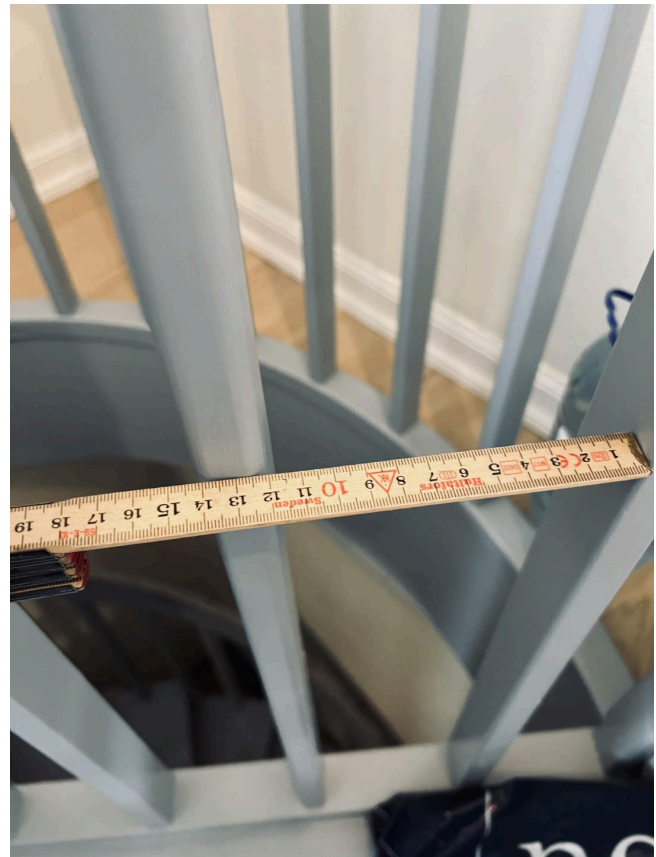
12 cm. åpning i rekkverk. Dette er mer en krav på maks. 10 cm. åpning i et rekkverk.

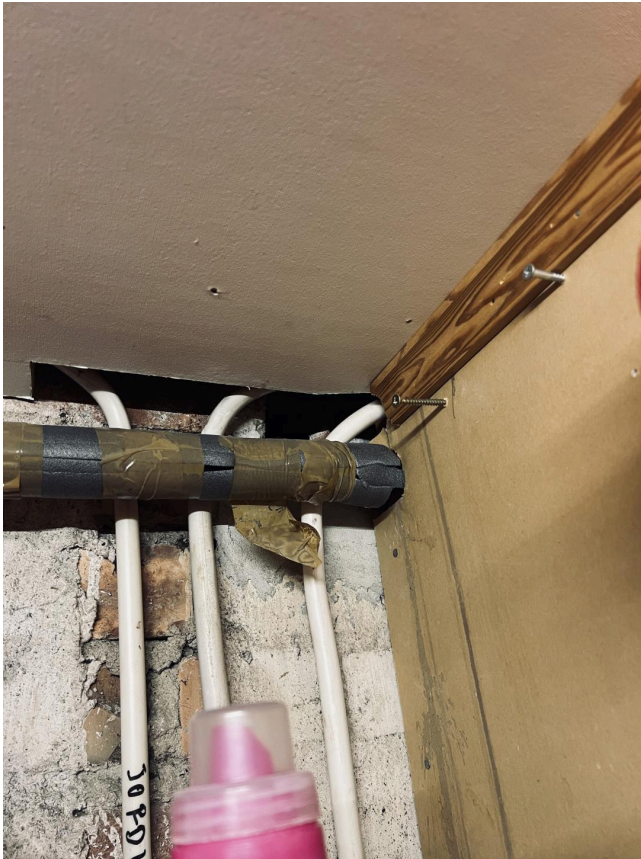
Registrerte avvik: I bod i kjeller er det åpning i vegg inn mot nabo. Om denne åpningen går helt igjennom til nabo-leilighet, er ikke kjent. Forholdet må undersøkes nærmere. Er det avvik må forholdet utbedres. Brannskille mot nabo-leilighet må kontrolleres nærmere.

Åpning i vegg i kjeller. Usikker brantetting.

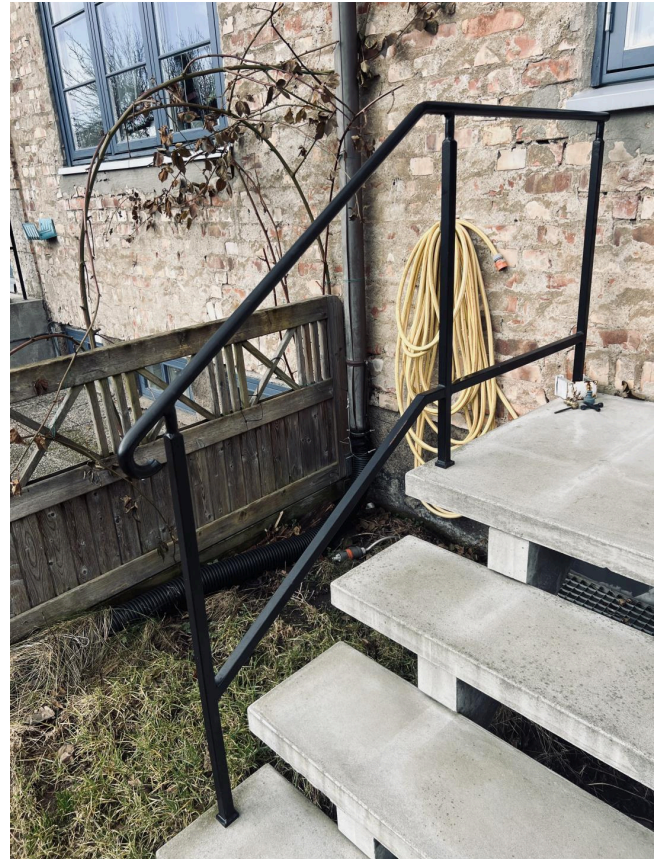
Store åpninger i rekkverk på utvendig trapp.

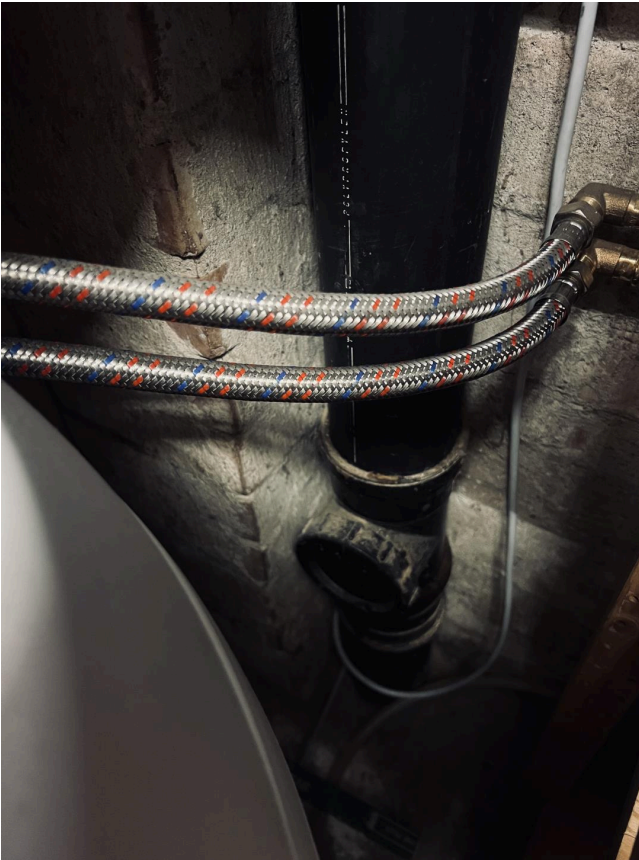
Plast avløps-rør synlig inne i bod.

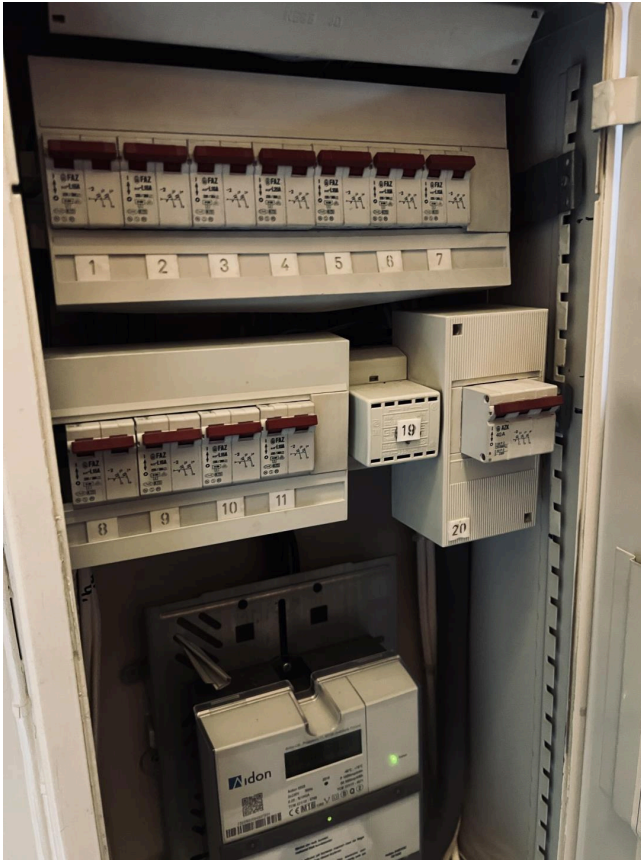
Sikringskap.
