# Leistadvegen 6 7047 TRONDHEIM

## Tilstandsrapport Eierskifte

| Rapportdato: | 19.12.2025 (Gyldig til 19.12.2026) |

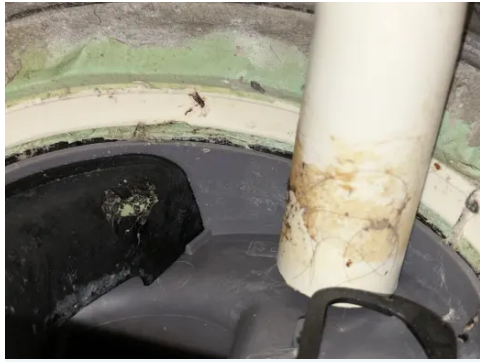
Plastsluk med spor etter membran.

Sluket er et plastsluk og ingen tegn på skader blir registrert. Kontrollen er følgelig begrenset og det forventes da at membran er benyttet som fuktsikring bak og under flis og er påført på en fagmessig god måte etter leggeanvisning.

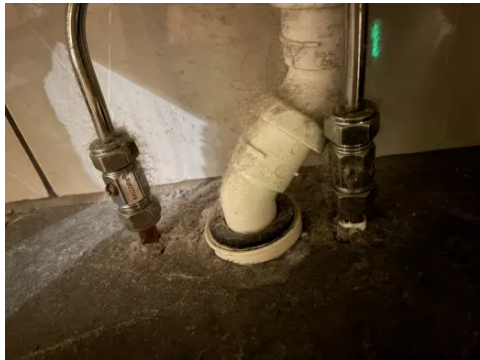
Tetting med mansjett / membran rundt rør bør avsluttet minst 25 mm over ferdig gulv.

Tetting med mansjett / membran rundt rør bør avsluttet minst 25 mm over ferdig gulv for god vannsikkerhet.

Tilstandsgrad 2 er satt med bakgrunn i alder på tettesjikt og derav økt risiko for lekkasjer.

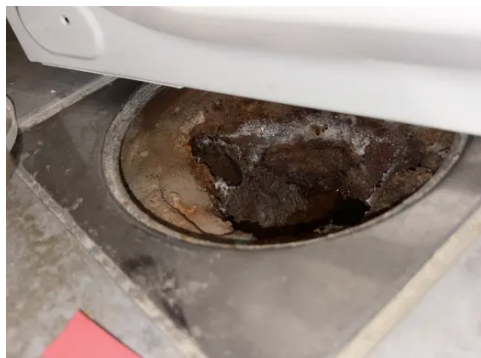
Eldre soilsluk.

Vaskerommet holder ikke dagens krav til våtrom, da med blant annet soilsluk fra byggeåret. Disse mangler klemring for god tetting i overgang sluk og membran. Gulvet er derfor erfaringsmessig ofte utsatt for lekkasjer i dette området. Oppstår det høyt vannivå i slukpotta grunnet sen avrenning, øker sjansen for lekkasjer. Jevnlig rengjøring av sluk reduserer sjansen for lekkasjer. Forholdet vil likevel ikke medføre vesentlig risiko for skader. Dette grunnet at rommet ikke er tiltenkt regelmessig bruk av fritt vann på overflater. Vaskerommet vurderes til å utfylle sin funksjon, dagens bruk tatt i betraktning.

Mekanisk avtrekk anbefales etablert.  
Det anbefales en forsiktig bruk og fritt vann på gulvet bør unngås. En oppgradering av rommet er påregnelig.
