# Tilstandsrapport

Kodlekleiv 1, 5570 AKSDAL

gnr. 104, bnr. 148

**Befaringsdato:** 29.09.2025

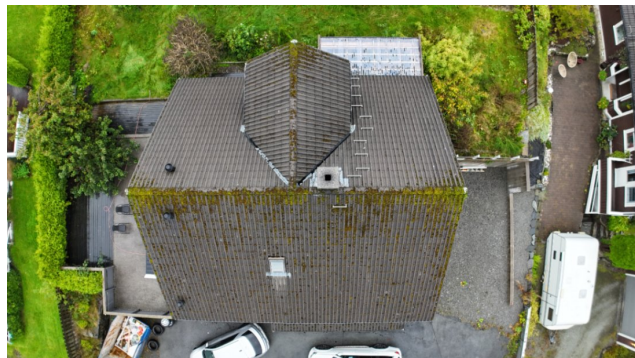
### ! TG 3 Nedløp og beslag

Takrenner og nedløp av plast. Beslag av metall.

- Det mangler snøfangere på hele eller deler av taket, men det var ikke krav om dette på byggemeldingstidspunktet.
- Det mangler snøfangere på hele eller deler av taket, noe som var krav på byggemeldingstidspunktet.
- Mer enn halvparten av forventet brukstid er passert på renner/nedløp/beslag.
- Takrenner har punktvis lekkasjer.

Takvinkelen er nokså bratt og det vurderes som åpenbart behov for snøfanger iht. dagens krav, også ift. krav ved oppføring (Hvor det er fare for at snøras og isras kan medføre skade, skal taket ha snøfanger e.l.). Spesielt adkomstveien opp trapp vurderes utsatt.

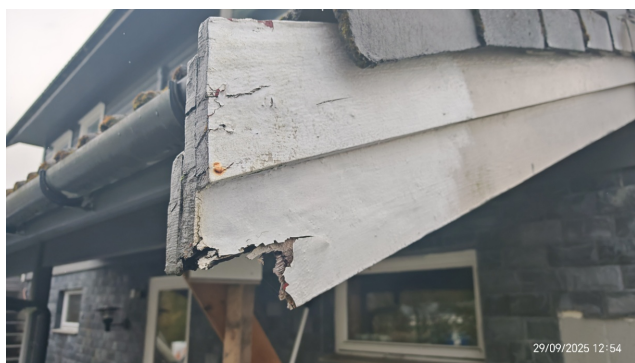
- Det er ingen eller liten lufting i nedre kant av kledning mot grunnmur.
- Det er påvist spredte råteskader i bordkledningen.

Det er påvist spredte råteskader ved vindski.

Yttervegger er hovedsakelig en skjult konstruksjon og det tas forbehold mot evt. skader/mangler i ytterveggen pga. alder og registrerte anmerkninger på bygningsdelen.

Det må gjøres nærmere undersøkelser.

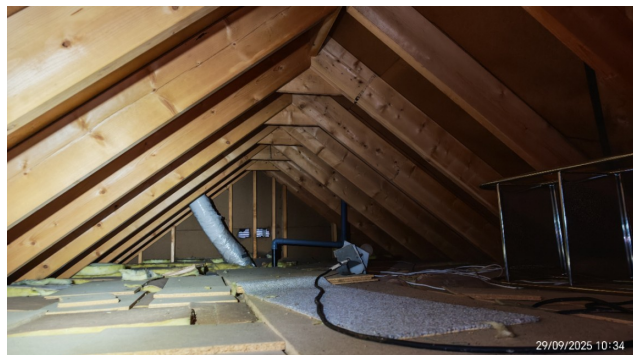
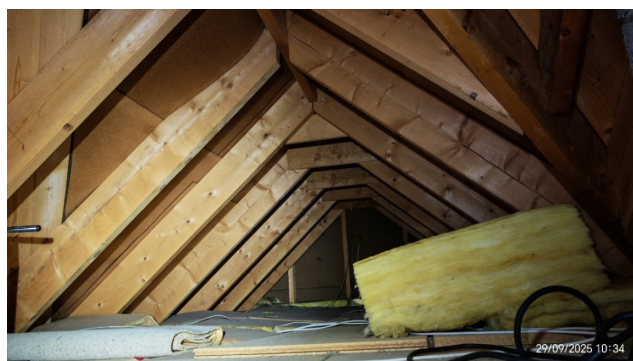
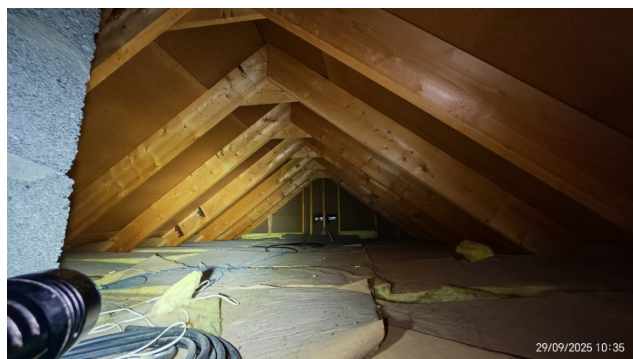
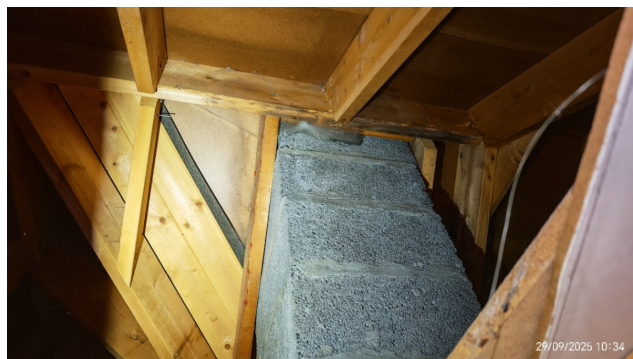
## ! TG 2 Takkonstruksjon/Loft

- Hele takkonstruksjonen er gjenbygget. Det er ingen mulighet til vurdering utover alder og observasjoner fra underliggende etg.
- Det er påvist fuktskjolder i undertak/takkonstruksjon.

Det er fra luke observert en fuktskjold noe til venstre for pipe. Konstruksjonen er begrenset kontrollert, som vist på bilder. Det er ikke funnet tilkomst til knevegger.

En igjenbygget takkonstruksjon kan ha skjulte feil og mangler. Det må gjøres nærmere undersøker før man utelukker behovet for evt. vedlikehold eller tiltak. Konstruksjonen er svært begrenset kontrollert.

- Det må gjennomføres ytterligere undersøkelser.

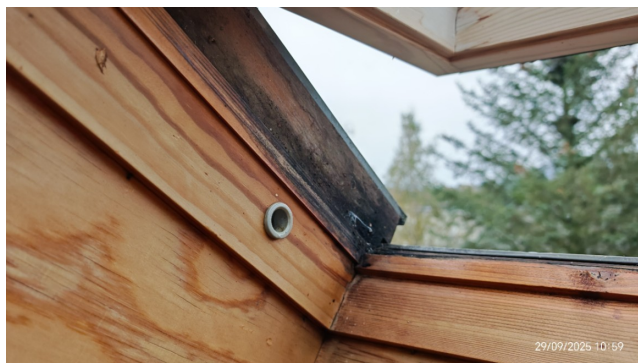
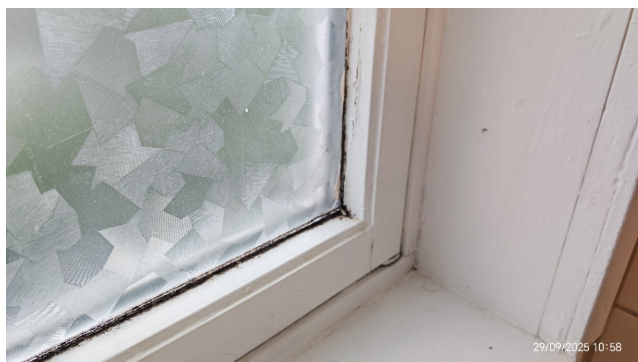
## ! TG 2 Vinduer

- Det er påvist avvik rundt innsettingsdetaljer.
- Karmene i vinduer er slitte og det er sprekker i trevirket.

Det er fuktmerke i foring på vindu 2.etg, eier mener denne har oppstått etter at vindu har stått oppe, og dette ikke har vært noe videre problem. Vannbord er ikke innfelt i kledning. Utenpåliggende vannbord vurderes av noen som en svakere fuktteknisk løsning.

Bygningsdelen er gammel og det er grunn til å varsle om fare for skader på grunn av alderen.

Det anbefales nærmere undersøkelser.

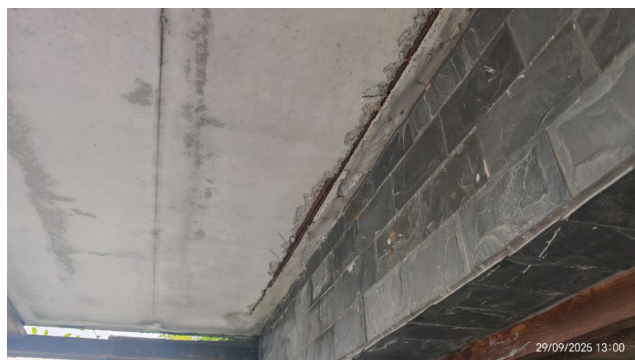
Det er synlig noe fuktgjennomtrengning i garasje og i bod under trapp. Det er observert isopor eller annen brennbar isolasjon i himling garasje som kan gi et uakseptabelt bidrag i en tidlig fase evt. brann.

Det er synlig noen armeringsjern i dekke (mellom garasje og terrasse) med rust.

- Dersom avvik ikke utbedres er det fare for videre skadeutvikling.

Det bør nok gjøres nærmere undersøkelser ut i fra tiltenk bruk.

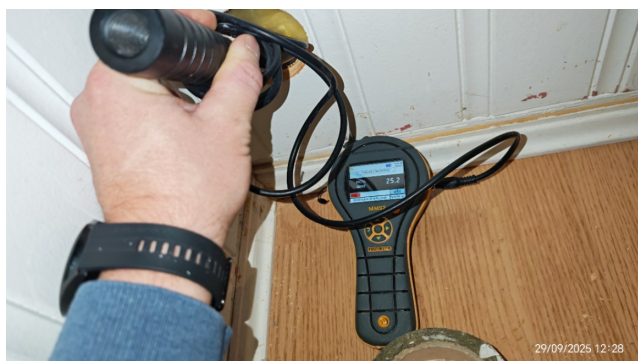
## ! TG 2 Rom Under Terreng

Det er gjennomført hulltaking og fuktmåling i hjørne mot terreng i underetasjen under entre. 1etg.

Det måles ca. 23 vektprosent fuktighet.

- Det er gjennom hulltaking påvist høyt fuktnivå inne i trekonstruksjonen i hulltakingen, men ikke påvist fuktskader i dette området. Høy luftfuktighet kan over tid føre til muggvekst eller sverting av materialer. Samtidig kan materialer og konstruksjoner bli ødelagt.

Fuktighet mellom 19.5 - 27.9 vektprosent vurderes som meget fuktig. Dette tilsvarer ca. mellom 85 % - 100 % relativ fuktighet og innebærer risiko for treødeleggende sopper, muggdannelse, stripet borebille og råteborebiller mm.

Som følge av registrert forhøyet fuktnivå anbefales det nærmere undersøkelser.

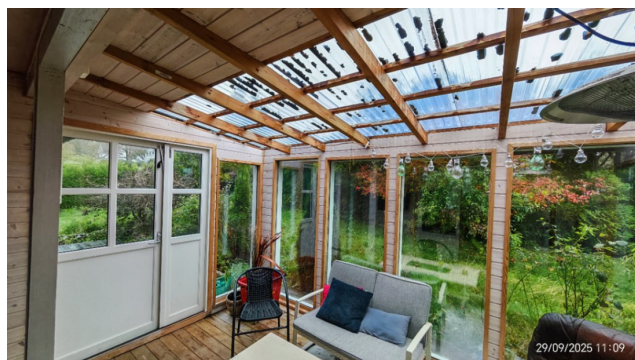
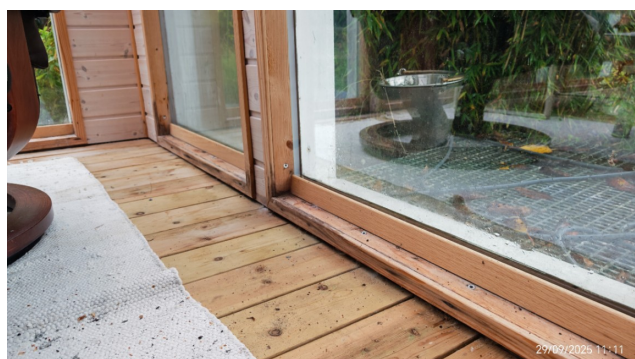
Det er synlig div. fuktmerker i hagestue. Ukjent om disse kommer fra kondens og/eller utenifra.

Hagestue er heller ikke tilstrekkelig ventilert, og det er svak lukt av fukt.

Det er avvik rundt innsetnings detaljer vegg, vinduer og dører ved hagestue. Mulig takvinkelen er for lav for denne lysplater. Det er symptom på fuktighet innvendig.

Fuktighet over tid kan medføre skade. Eier har skiftet noen vannbrett utvendig i sommer, som trolig har bedret situasjonen noe, men hagestuen er av enklere sort, og eier er fornøyd med denne slik den står.

- Det må foretas tiltak for å lukke avviket.

Det må gjøre nærmere undersøkelser.

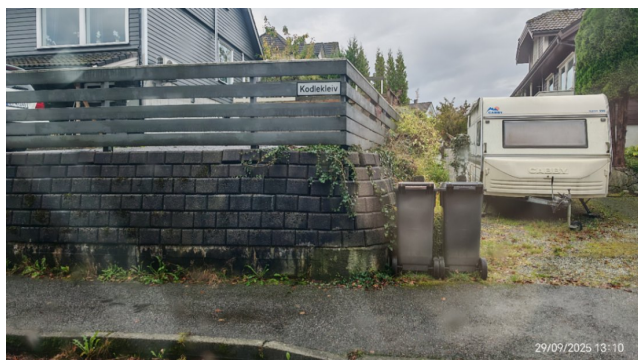
- Det er påvist mindre sprekker og/eller skjevheter i muren.

Eldre mur i betongstein som har mindre skeivheter og/eller litt løse stein.

Selv om muren er gammel og har stått i flere år, er det ikke mulig å gi noen garanti for gjenværende levetid. Derfor må evt. kjøper utføre vedlikehold og utbedringer for å sikre at muren kan opprettholde sin funksjon videre. Konsekvensene av at en mur raser kan bli alvorlige.

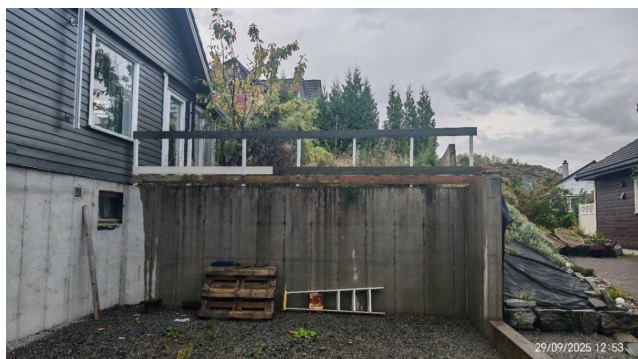
Mur tiltenkt fremtidig garasje.
