# Tilstandsrapport

Boligbygg med flere boenheter

Pilestredet Park 12A , 0176 OSLO

Befaringsdato: 08.05.2026

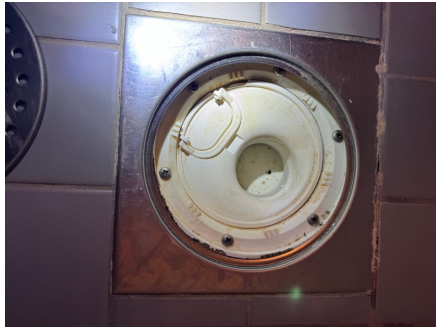
Badets sluk er montert i gulvet i dusjsonen. Membranmansjett for toppmembran/smøremembran er synlig tilknyttet til sluket med slukets klemring for en tett overgang mellom gulvmembran og sluk. Øvrig membransystem/løsning på gulv og vegger er ikke kjent da det ikke er fremvist dokumentasjon på utførelsen.

Membranen i gulvet er synlig ved sluket, men resten av membransystemet er skjult og det er ikke fremvist dokumentasjon på membraner/tettesjikt. Dette kan derfor ikke vurderes utover at over halvparten av forventet brukstid er oppbrukt.

Det er ikke mulig å si når tettesjiktet må skiftes ut ettersom dette er en skjult konstruksjon som ikke kan inspiseres bak flisene. Merk at risikoen for lekkasjer øker i takt med alderen på membranen/tettesjiktet bak flisene. Overvåk tilstanden derfor jevnlig for å løpende vurdere videre tilstand og evt. tiltak dersom det oppdages forandringer.
