# Tilstandsrapport

Boligbygg med flere boenheter

Bråtheia 32B , 3750 DRANGEDAL

Befaringsdato: 05.12.2025

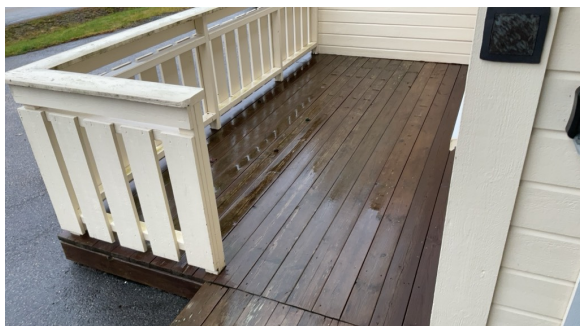
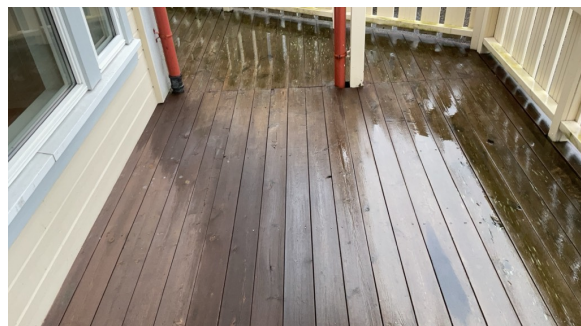
Det er terrasse i trekonstruksjon.

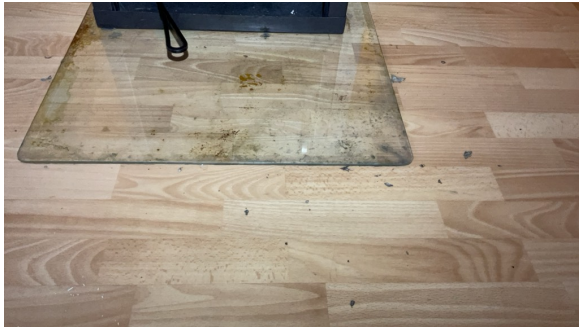
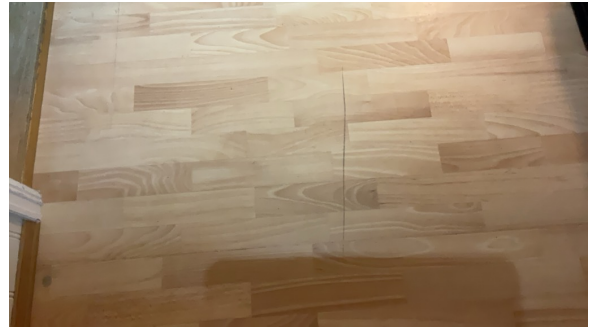
Innvendige overflater har varierende slitasjegrad.

Det er bruksmerker og bruksslitasje. Det er svimerker i belegget ved peisovnen.

Behovet for tiltak vil i stor grad være bestemt av estetiske hensyn.

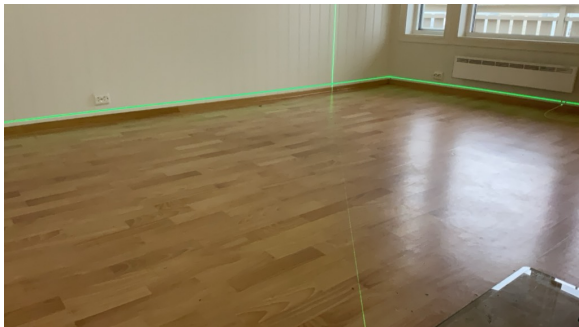
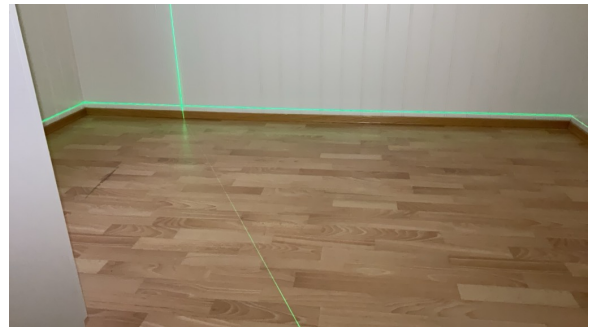
Gulv på grunn er av betong.

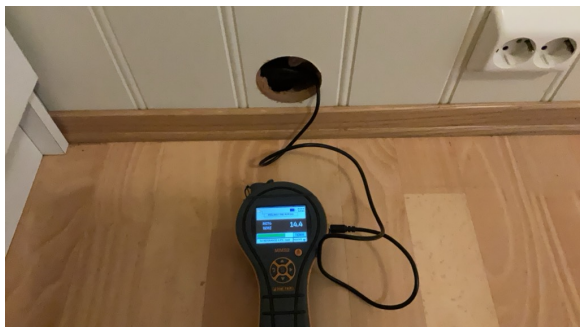
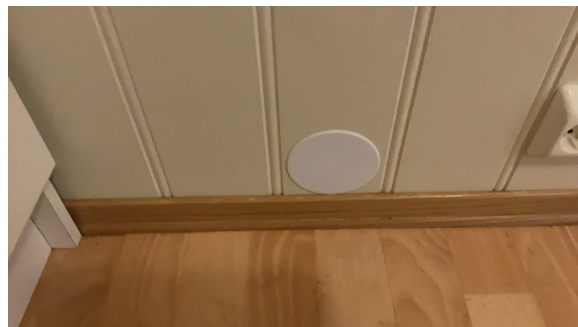
Hulltaking er foretatt uten å påvise unormale forhold.

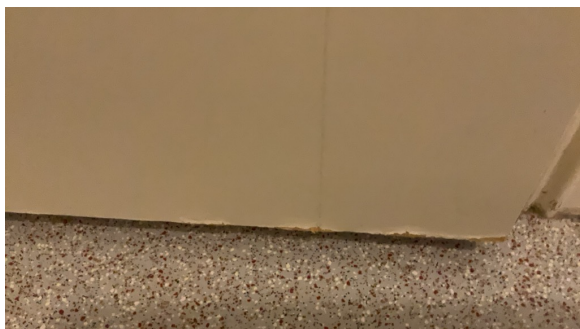
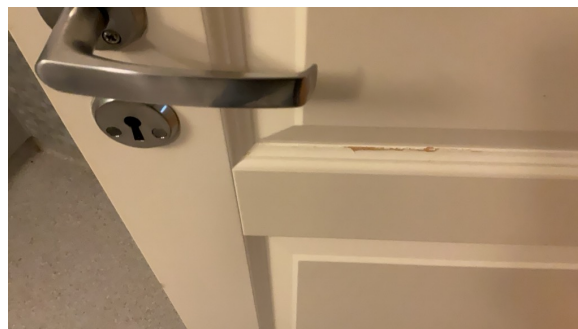
Dørene har alders- og bruksslitasje. Døren til badet er treg å åpne/lukke, og har fuktsvelling.

Dørene har behov for justering og vedlikehold. Dørbladet til badet bør vurderes å skiftes.

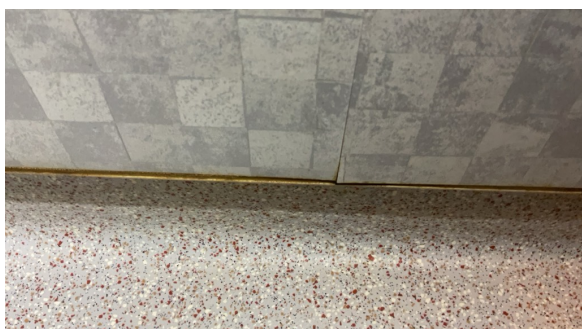
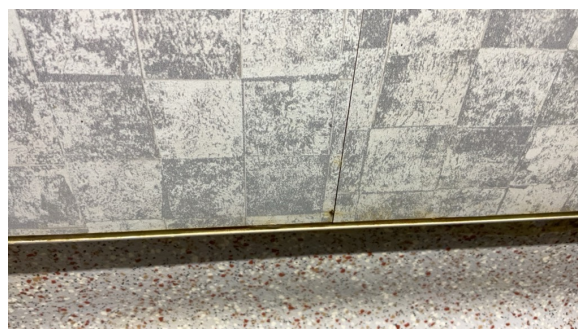
- Overflaten har fuktskade

Det er noe fuktsvelling nederst på platene, i dusjhjørnet.

- Dersom det ikke gjøres tiltak, kan dette medføre oppfukting, oppsvelling og forringelse av materialer over tid og fuktskader på tilstøtende konstruksjoner.

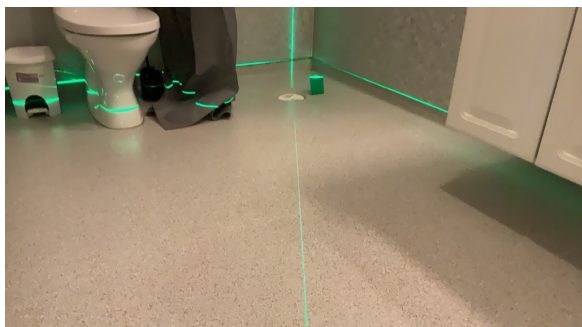
Det er vinylbelegg på gulv og elektriske varmekabler.

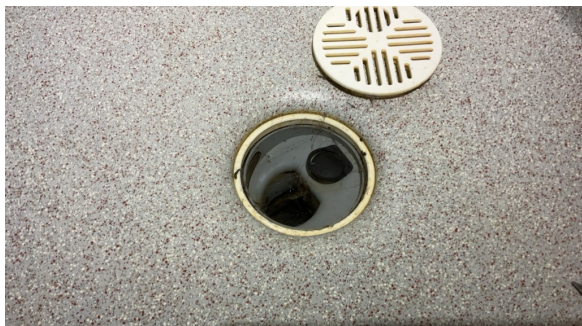
Det er plastsluk og synlig belegg som membran.

- Mer enn halvparten av forventet brukstid er passert på membranløsningen.

- Overvåk tilstanden jevnlig. For å få tilstandsgrad 0 eller 1 må tettesjiktet skiftes ut, men tidspunktet for når dette er nødvendig er vanskelig å si noe om.
- Det er viktig å merke seg at levetiden til en membran varierer basert på kvalitet, installasjon og bruk. Eldre membraner kan bli sprø og sprekke opp, noe som fører til at de mister sin vanntettende funksjon. Dette kan resultere i vannlekkasjer gjennom vegger og gulv og fuktskader.

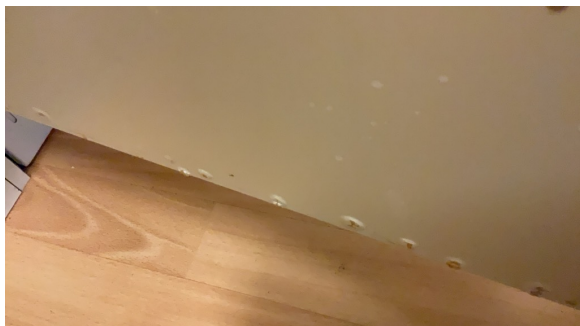
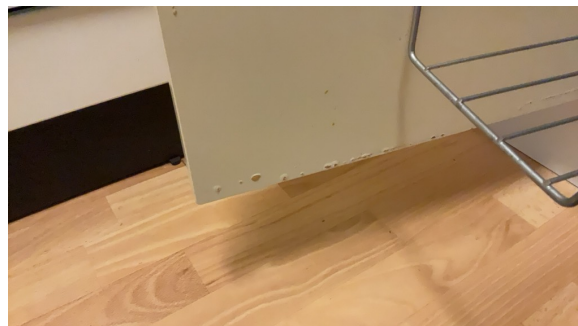
Det er noe fuktsvellede fronter ved oppvaskbenken.

Behov for tiltak i stor grad vil være påvirket av personlig smak og ønsker.

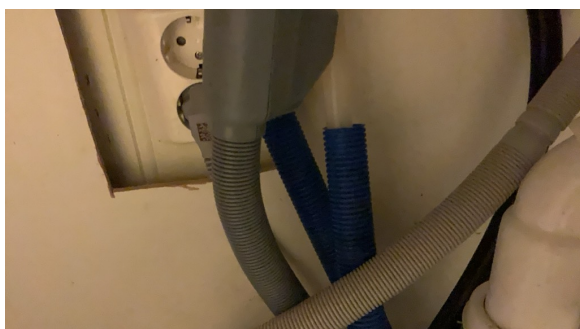
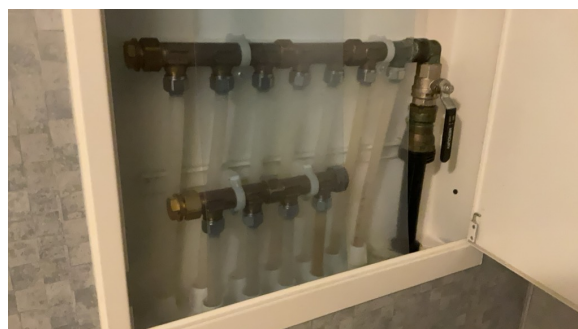
- Det er påvist at eventuelt lekkasjevann fra rør i rør system ikke ledes til sluk eller annen kompenserende løsning.

Det er ikke benyttet veggbox eller avsluttende mansjetter ved vannrør i kjøkkenbenk. Dette må monteres for at funksjonen for kontrollert lekkasje til rørskapet skal fungere.

Manglende tiltak medfører økt risiko for vannskader i bygningskonstruksjonen ved en eventuell lekkasje.

- Det bør foretas tiltak på anlegget som sikrer bedre løsning på eventuelt lekkasjevann fra rør i rør system.

Det bør monteres veggbox og avsluttende mansjetter ved vannrør i kjøkkenbenk for å sikre at eventuelt lekkasjevann ledes kontrollert til rørskapet.
