Tilstandsrapport

Fritidsleilighet i 2. Etasje

Gamle Kragerøvei 73 B, 3770 KRAGERØ

Rapportdato: 11.05.2026

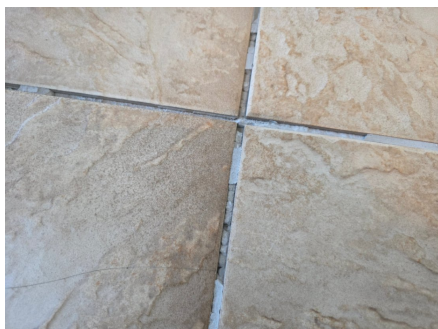
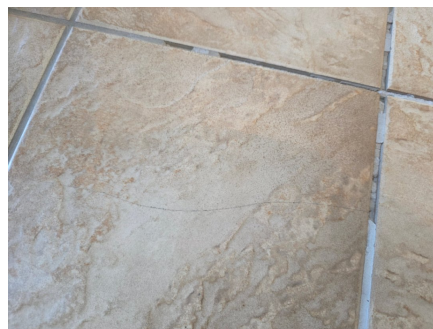
TG 2 Overflater

Det er registrert sprekke i fliser, manglende fugemasse, flere sprukne fliser samt bom i fliser på gulvet. Dette medfører økt behov for vedlikehold og utbedring.

Det bør foretas utbedring eller utskifting av sprukne fliser og manglende fugemasse, samt utbedring av bom i fliser. Dersom dette ikke utbedres, kan det føre til ytterligere skader på gulvet, redusert levetid på overflatene og økt risiko for fuktskader.

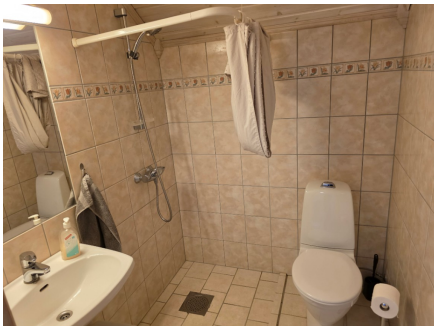
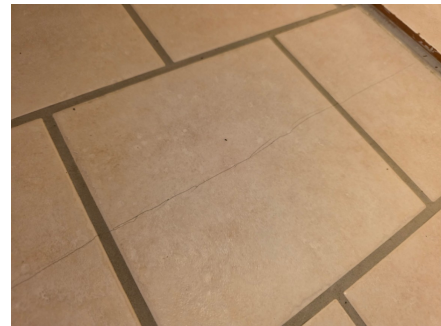
Våtrommet har omfattende sprekkdannelser i gulvfliser som kompromitterer gulvets fuksikring. Tetningssjikt og membranens tilstand kan ikke verifiseres.

Flere sprukne flis

Våtrommet bør totalrenoveres for å sikre tilfredsstillende fuksikring og funksjon.

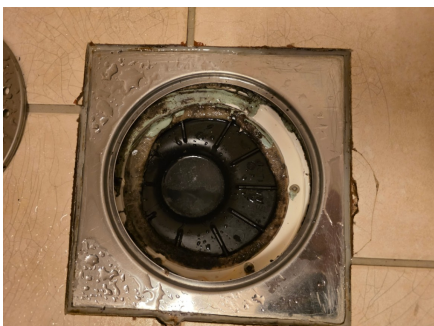
Sprekkdannelser i gulvfliser medfører økt risiko for fuktinntrenging til underliggende konstruksjoner, noe som kan føre til skjulte skader og redusert levetid på bygget.

Mye sprukne flis rundt sluket

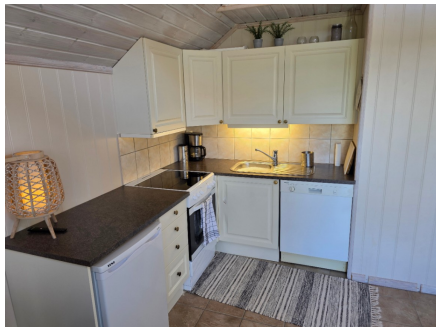
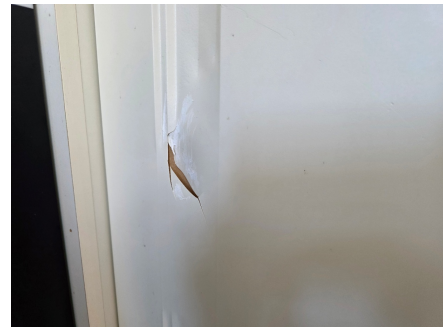
Det er skade i kjøkkenfronten under vasken.

Skaden i kjøkkenfronten under vasken bør utbedres for å hindre videre forringelse og unngå økt risiko for fuktskader eller ytterligere slitasje på innredningen.
