# Tilstandsrapport

📍 Grorudveien 39 A, 0976 OSLO

# gnr. 94, bnr. 438

# Andelsnummer 3

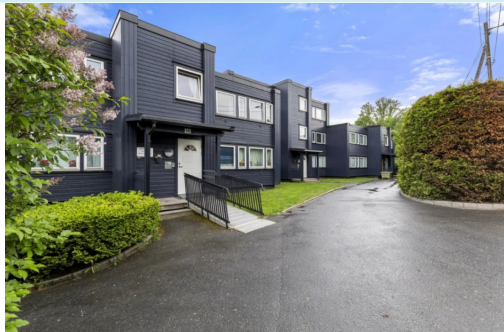
Entredøren er fra byggeperioden og viser tydelige tegn til slitasje. Dørbladet subber mot karm, og nøkkel/låskasse til sikkerhetslåsen mangler. Mer enn halvparten av forventet levetid på døren er overskredet.

Normal tid før utskifting av tredører og aluminiumsdører er 20 - 40 år.

Det ble registrert slitt balkongdekke.

Lokale utbedringer og generelt vedlikeholdsarbeid anses som påregnelig. Utskiftning av døren er påregnelig, men tidspunktet for når dette er nødvendig er vanskelig å si noe om. Justering av døren anbefales for å sikre korrekt funksjon og forhindre ytterligere slitasje. Dette er et enkelt tiltak som normalt ikke medfører vesentlige kostnader.

Lokale utbedringer og generelt vedlikeholdsarbeid anses som påregnelig.

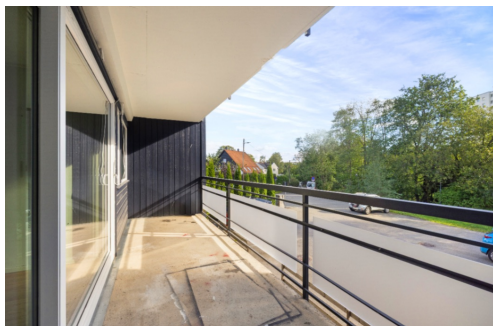
Eldre overflater med slitasje, samt heksesot/støvkondens på enkelte av overflatene. Riss- og sprekkeformasjoner på enkelte av overflatene.

- Overflater må utbedres eller skiftes.

Oppussing, oppgradering og utbedringer må påregnes ved et eierskifte.

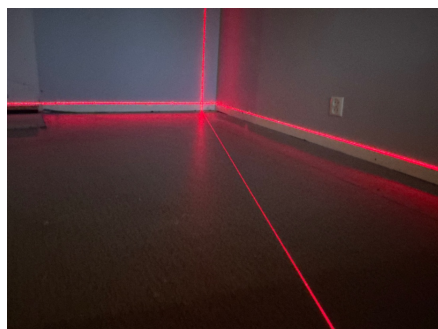
Det er målt ca. 16 mm høydeforskjell på gulv i stue/kjøkken gjennom hele rommet.

Det er målt ca. 12 mm høydeforskjell på gulv i stue/kjøkken over en lengde på ca. 2 M.

Det er målt ca. 20 mm høydeforskjell på gulv i soverom gjennom hele rommet.

Det er målt ca. 10 mm høydeforskjell på gulv i soverom over en lengde på ca. 2 M.

- Det er målt høydeforskjell på mellom 15-30 mm gjennom hele rommet. Tilstandsgrad 2 gis med bakgrunn i standardens krav til godkjente måleavvik.
- Målt høydeforskjell på mellom 10 - 20 mm innenfor en lengde på 2 meter. Tilstandsgrad 2 gis med bakgrunn i standardens krav til godkjente måleavvik.

Det ble registrert skjevheter/plan- og helningsavvik. I slike bygninger av denne alderen må man påregne skjevheter på gulvflatene.

Etasjeskille er kontrollert med krysslaser.

- For å få tilstandsgrad 0 eller 1 må høydeforskjeller rettes opp. Ytterligere undersøkelser må foretas for å få kartlagt omfanget for utbedring.

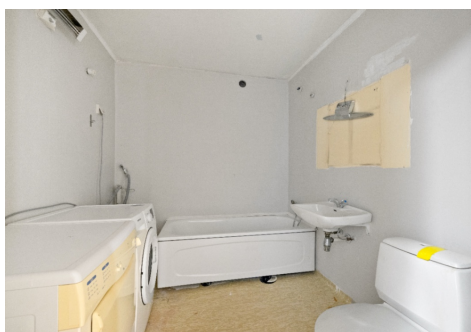
Eldre bad med begrenset gjenværende levetid. Sluk og gjennomføringer uten synlig membran. Sluk med rust på skruene. Skjulte konstruksjoner slik som tettesjikt (membran) bak overflatene har passert anbefalt brukstid. Dokumentasjon på utførelse er ikke fremlagt for takstmannen. Vann fra sisterna på klosett renner mer enn normalt/kontinuerlig til potta. Og det mangler spyleknapp. Det ble registrert defekt gulvbelegg. Motfall mot sluk på baderomsgulvet.

- Manglende oppgradering av våtrommet medfører høy risiko for at konstruksjonene ikke vil tåle vanlig bruk av vann eller lekkasjer. Selv om det er dusjkabinett, er det fortsatt en betydelig risiko for at våtrommets konstruksjoner ikke tåler lekkasjer. Dette kan føre til fuktskader på tilstøtende konstruksjoner.

- Hulltaking er ikke foretatt da det allerede er påvist andre avvik i våtsonen.

Det var utslag ved bruk av fuktindikator på gulv- og veggflatene i våtrommet.

For å få tilstandsgrad 0 eller 1 må våtrommet må renoveres. Ved en eventuell renovering anbefales at forhold med tettesjikt, våtsone, sluk m.m. må dokumenteres.

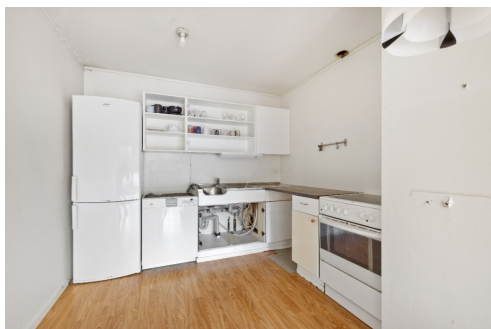
Eldre innredning med slitasje, skader, fuktskjolder og som mangler bruksfunksjoner/løsninger som er forventbart på et kjøkken. Som blant annet automatisk lekkasjestopper, komfyrvakt og ventilator.

- kjøkkeninnredninger 20-60 år.
- blandebatterier byttes normalt pga. drypplekkasjer, funksjonssvikt eller umoderne design 10-25 år, anbefalt brukstid 15 år.
- avtrekksvifter anbefales skiftet ut etter 15 år.

Utskifting av kjøkkenet må påregnes.

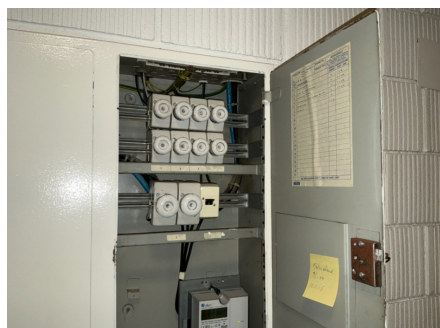
Den elektriske installasjonen fremstår som underdimensjonert i forhold til dagens bruksmønster og behov. Anlegget er av eldre dato og har behov for oppgradering og utbedringer. Det ble registrert enkelte løse stikkontakter samt usikrede ledninger. Det anbefales oppgradering til automatsikringer for å ivareta sikkerhet, brukervennlighet og fremtidig vedlikehold.

Skrusikringer i sikringsskap plassert i gang/fellesareal.
