# Tilstandsrapport

Fagervollvegen 23, 4260 TORVASTAD

**Befaringsdato:** 17.10.2025

## Enebolig - Byggeår: 2018

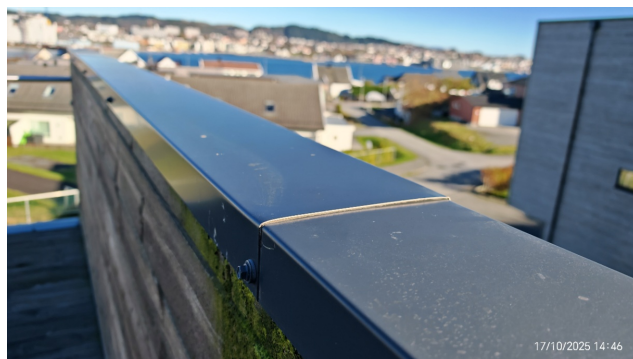
**\*\* Rust på friskluftsentil på nordvegg.**

Skjøting av parapet beslag er utført med overlappsskjøt og fraviker  
anbefalt metode. Det er heller ikke anbefalt fall på beslaget.  
Beslag ved vannbord vindu er ikke brettet opp, men positiv med beslag.

Manglende beslag ved takoverbygg terrasse.

Basert på grønske ser det ikke ut som beslaget leder vannet tilstrekkelig  
bort.

- En ikke-fagmessig utførelse vil sannsynligvis kreve hyppigere  
reparasjoner og vedlikehold. Regelmessig vedlikehold og inspeksjon er  
også viktige tiltak for å sikre at disse systemene fungerer effektivt over  
tid.

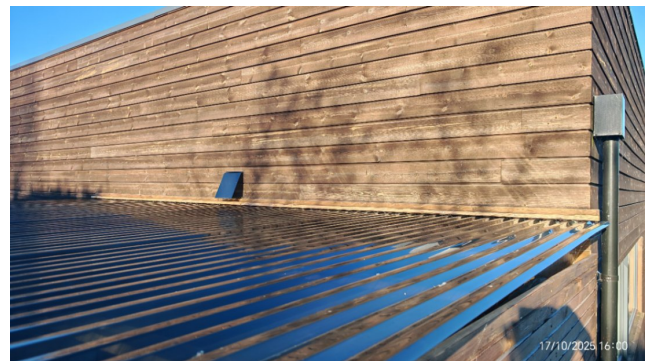
- Balkong/terrasse ligger over innredede boligrom, usikker konstruksjon. Konstruksjonsutforming gir økt fare for skader.
  - Det er ikke montert beslag mellom yttervegg og balkong/terrasse.
- \*\* Det er svak/manglende adkomst for kontroll og rengjøring av nedløp/sluker på terrasse/altan.**

Eier har selv bygget enklere tak med lysplater over terrasse på baksiden. Her mangler det beslag.

Her er det enklere utførelse på overgangen mellom tak og ytterkledning, uten innfelt beslag eller lignende.

- Det må gjennomføres ytterligere undersøkelser.
- Beslag må skiftes ut/monteres.

Det må gjøres nærmere undersøkelser vedr. oppbygging av altan mtp. lufting, tettesjikt mm. Altan / terrasse over boligrom er en risikokonstruksjon.

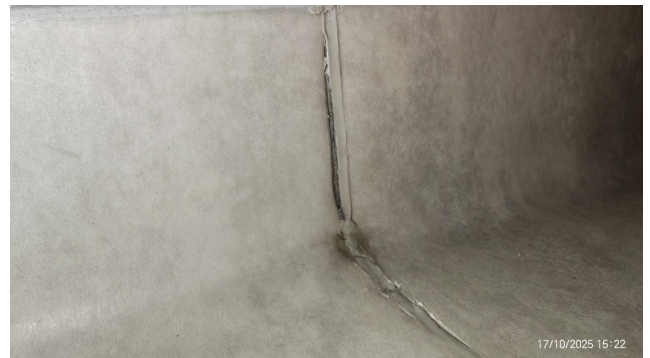
- Det er påvist at gulvoverflaten har sprekker.

Skade sveis til venstre etter dør + under vask.

- Sprekker i et vinylbelegg kan føre til at vann trekker ned i gulvkonstruksjonen med påfølgende fukt/råteskader.

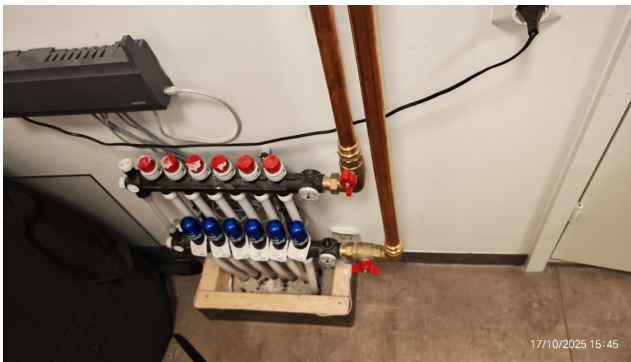
- Det er påvist andre avvik:  
Installasjonen er begrenset eller manglende sikret mot lekkasje.

Manglende lekkasjesikring vil øke risikoen for skade ved evt. lekkasje.

- Det må foretas tiltak for å lukke avviket.
