Tilstandsrapport

Fritidsbolig

Gjernestangen 82, 4990 SØNDELED

Befaringsdato: 25.06.2024

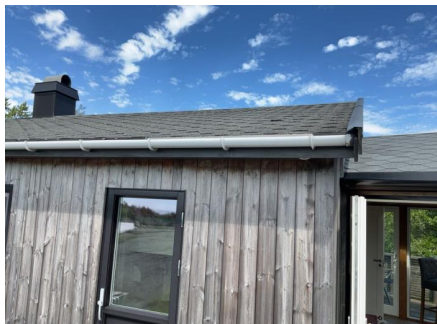
TG 2 Taktekking - 2

Det er eldre tekking på en takflate.

- Mer enn halvparten av forventet brukstid er passert på taktekingen.

- Overvåk tilstanden jevnlig. For å få tilstandsgrad 0 eller 1 må tekkingen skiftes ut, men tidspunktet for når dette er nødvendig er vanskelig å si noe om.

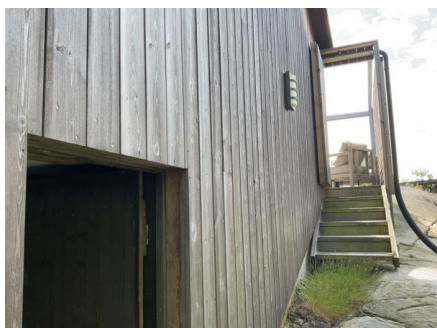
TG1 Nedløp og beslag

Takrenner og nedløp av plastbelagt stål.
Det er en mindre del med takrenner av plast.

TG1 Veggkonstruksjon

Yttervegger av bindingsverk med trekledning.

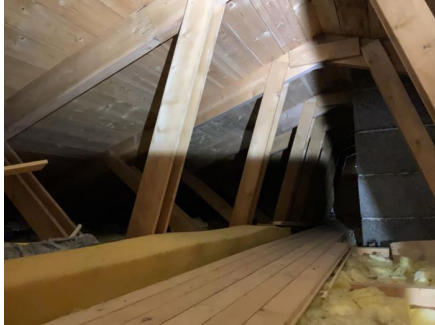
TG2 Takkonstruksjon/Loft

Det er saltak i trekonstruksjon.

- Det er begrenset/dårlig ventilering av takkonstruksjonen.

Det er ikke behov for tiltak.

Det er ikke uten videre anbefalt å øke luftingen på eldre hus, uten dampsperre. Ved å øke luftingen, senker man temperaturen på loftet. Dermed senker man duggpunktet, som igjen fører til økt risiko for kondens.

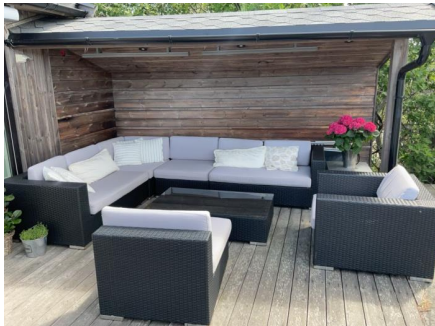
TG 1 Balkonger, terrasser og rom under balkonger

Det er terrasse i mur-og trekonstruksjon. Deler er skiferbelagt. En del av terrassen har overbygg.

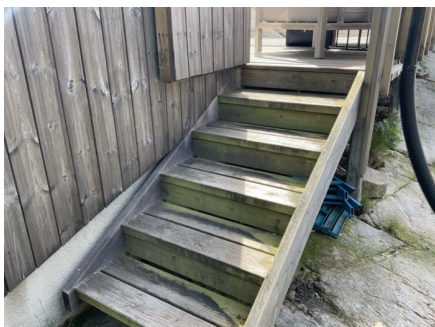
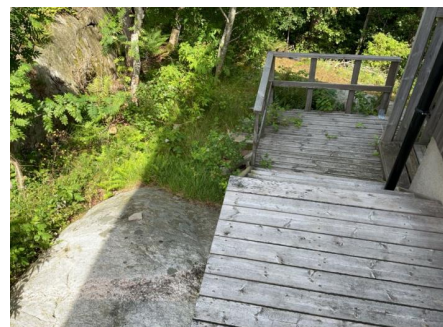
TG 3 Utvendige trapper

Det er trapper av tre.

- Det er ikke montert rekkverk.

- Rekkverk må monteres for å lukke avviket.

Kostnadsestimat: Under 10 000

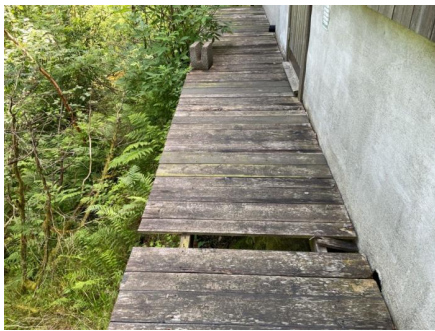
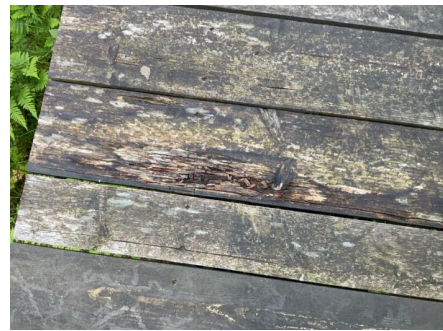
TG 3 Andre utvendige forhold

- Det er avvik:

For å lukke avvik må trevirke med råte skiftes og rekkverk monteres.

Kostnadsestimat: 10 000 - 50 000

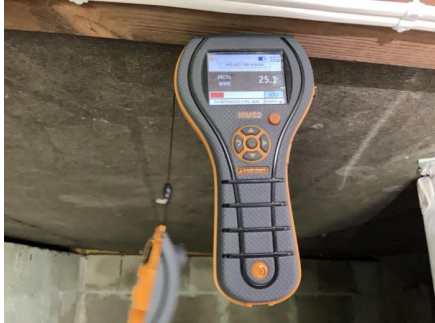
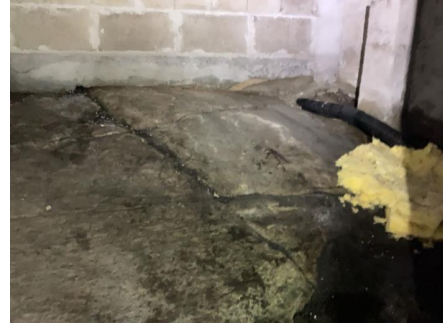
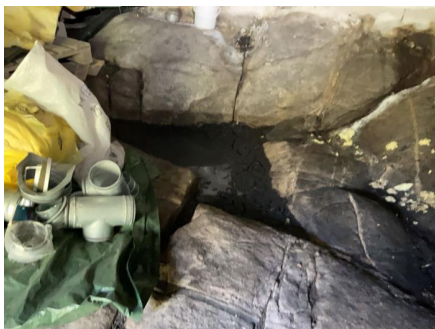
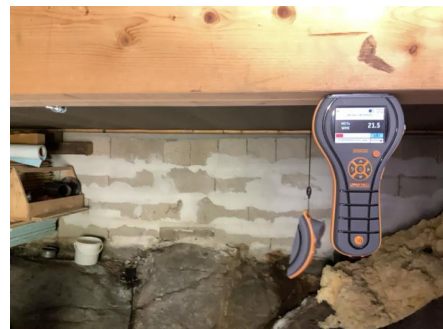
Generelt anses krypkjeller som en risikokonstruksjon pga. høy skadefrekvens. Det ble målt fukt i treverket i krypkjelleren på 21 til 25 %. Verdier over 18 % kan gi forhold der mugg/sopp kan utvikle seg. Fukt vil følge fjellet inn i kjelleren.

- Bedre ventilering må etableres.

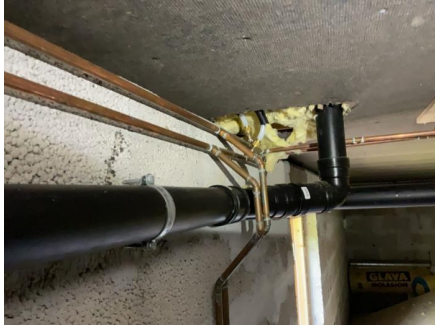
TG 1 Vannledninger

Det er vannrør av plast (pex) og kobber.

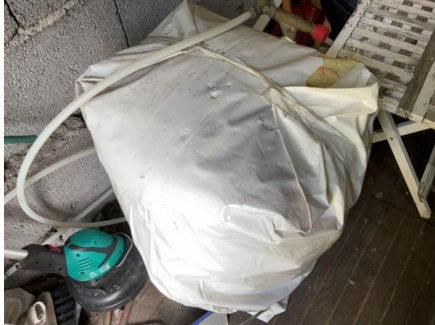
TG 1 Varmtvannstank - 2

Varmtvannstanken er på ca. 120 liter.
