# Tilstandsrapport

Fritidsbolig

Gjernestangen 82, 4990 SØNDELED

Befaringsdato: 25.06.2024

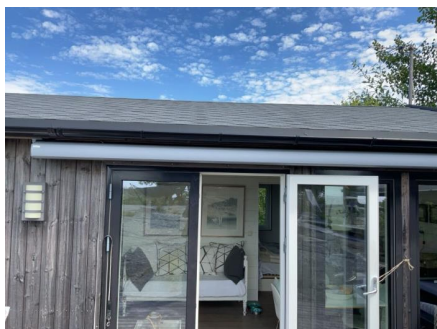
### TG 1 Taktekking

Taket er tekket med asfalttakshingel.

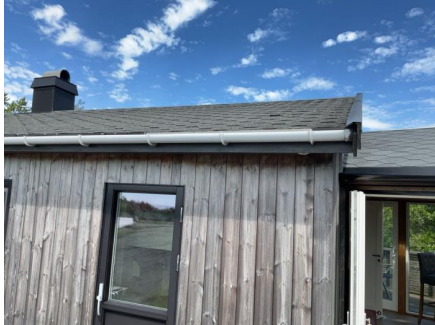
### TG 2 Taktekking - 2

Det er eldre tekking på en takflate.

- Mer enn halvparten av forventet brukstid er passert på taktekingen.

- Overvåk tilstanden jevnlig. For å få tilstandsgrad 0 eller 1 må tekkingen skiftes ut, men tidspunktet for når dette er nødvendig er vanskelig å si noe om.

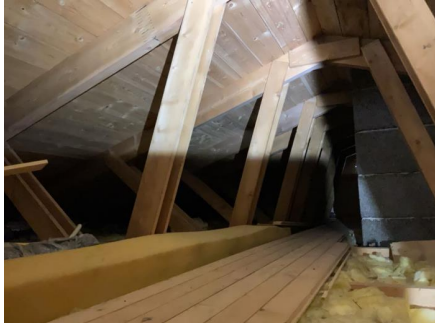
## TG2 Takkonstruksjon/Loft

Det er saltak i trekonstruksjon.

Det er ikke uten videre anbefalt å øke luftingen på eldre hus, uten dampsperre. Ved å øke luftingen, senker man temperaturen på loftet. Dermed senker man duggpunktet, som igjen fører til økt risiko for kondens.

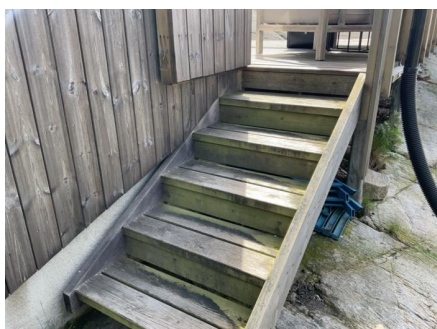
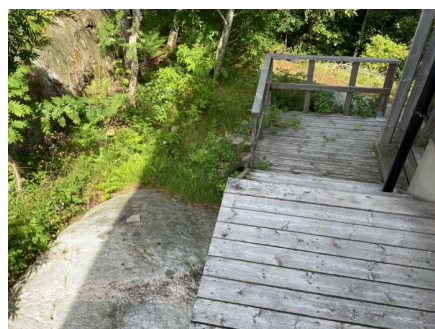
## TG 3 Andre utvendige forhold

For å lukke avvik må trevirke med råte skiftes og rekkverk monteres.

**Kostnadsestimat: 10 000 - 50 000**

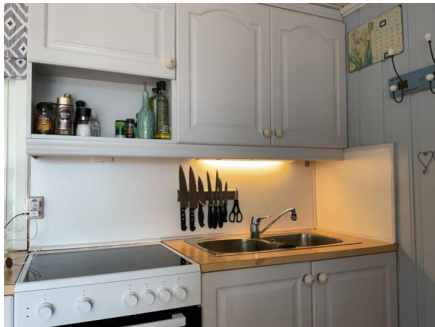
## 1. ETASJE, ELDRE DEL > STUE/KJØKKEN/SPISESTUE

### TG 2 Avtrekk
